Etude hydraulique et hydromorphologique & définition du schéma d'aménagement des bassins versants de la Giscle, du Béliou et du Bourrian

Phases 1 et 2 : Etat des lieux et diagnostic morphologique

Communauté de Communes du Golfe de Saint
Tropez

Juillet 2016

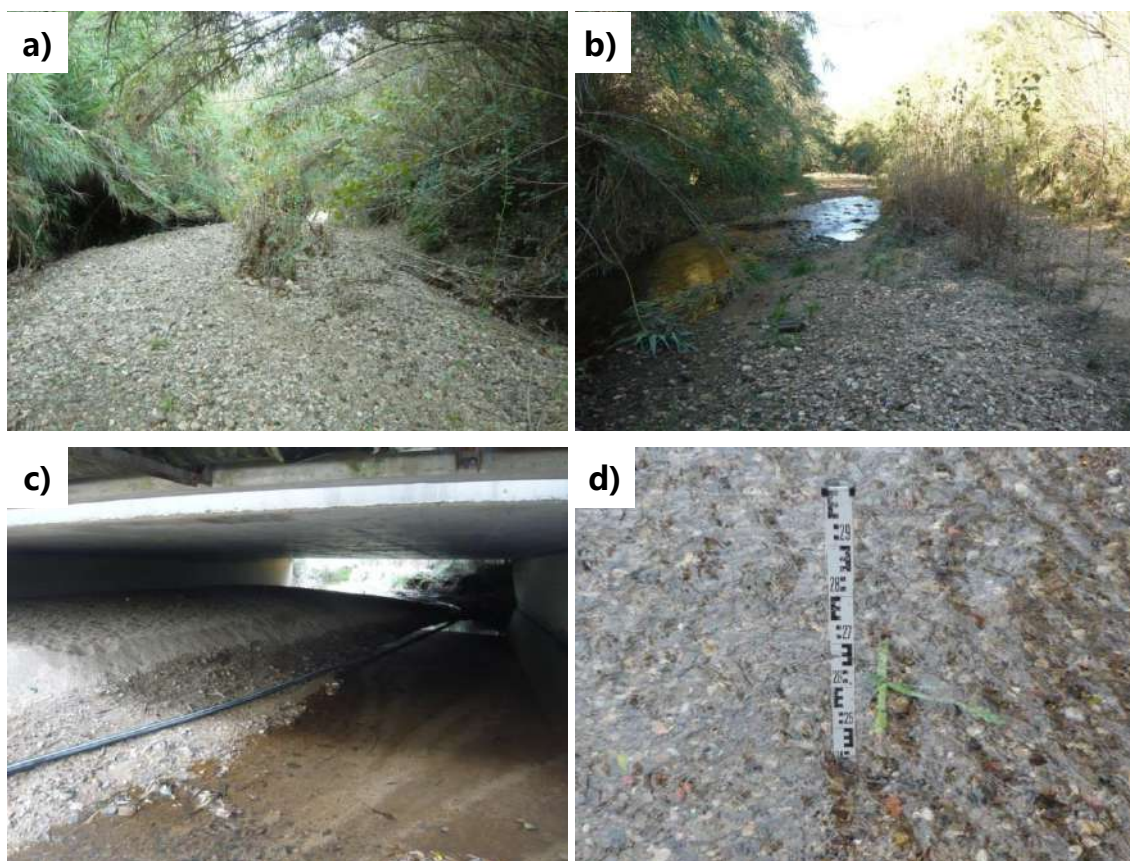
Figure 10 : Exemple d'atterrissement et de relevés : a = petites pierres dominantes, b = pierres dominantes et végétalisation partielle de la forme, c = sables dominant, d = sondage à la mire sur les épaisseurs de sables

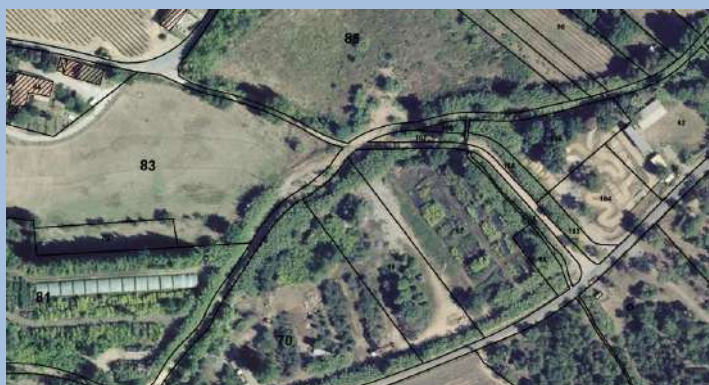
En amont du Gué de la pépinière, recul de la berge de 10 au plus

Figure 26 : Présentation des rares secteurs de déplacement latéral et naturel des cours d'eau

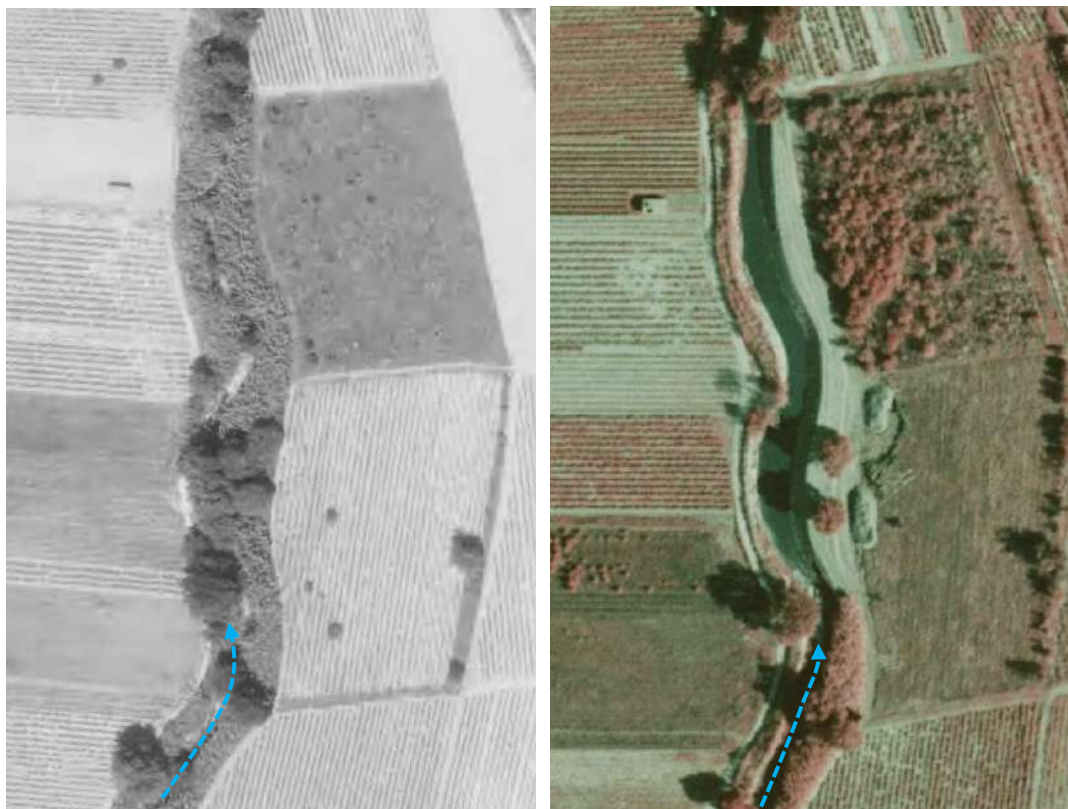
Figure 31 : Illustration des types de travaux : à gauche, 1978 - à droite, 1982 : les images sont à la même échelle. Ici, à l'amont de la confluence avec la Môle : recalibrage, élargissement du lit mineur, curage des atterrissements, création de formes sont plus « hydrauliques », mise en place d'enrochements et création d'un merlon largement épaulé (en rive droite à tout le moins), maintien de rares arbres. Ces types de travaux ont concerné la Giscle entre le pont de la RN98 et la confluence avec la Grenouille.

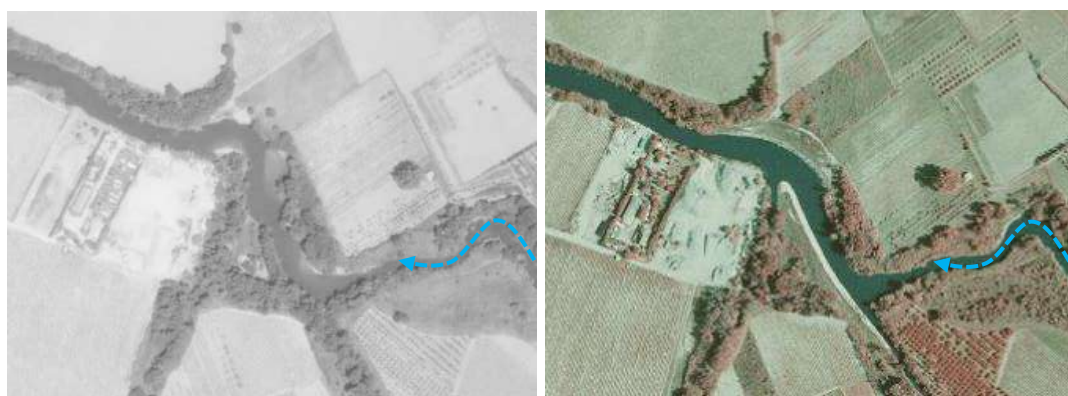
Figure 32 : Illustration des types de travaux : à gauche, 1978 - à droite, 1982 : les images sont à la même échelle. Ici, au droit de la confluence avec la Garde : on remarque essentiellement la création de formes plus « hydrauliques » et la mise en place d'enrochements.

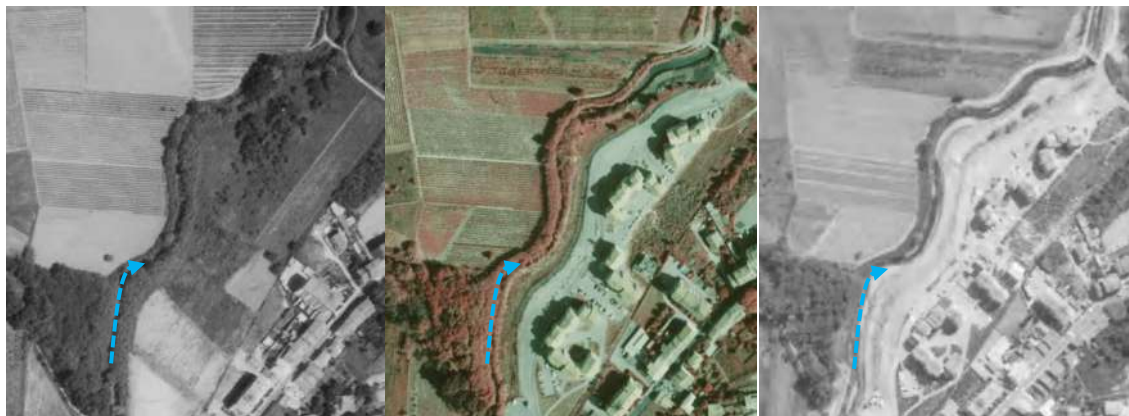
Figure 33 : Illustration des types de travaux : à gauche, 1978 – au centre 1982 - à droite, 1984 : les images sont à la même échelle. Ici, en aval du pont de la RD558 : recalibrage, élargissement du lit mineur, curage des atterrissements, création de formes sont plus « hydrauliques », mise en place d'enrochements et création de merlons sur les rive, maintien de rares arbres. On notera aussi la construction des bâtiments sur un remblai important

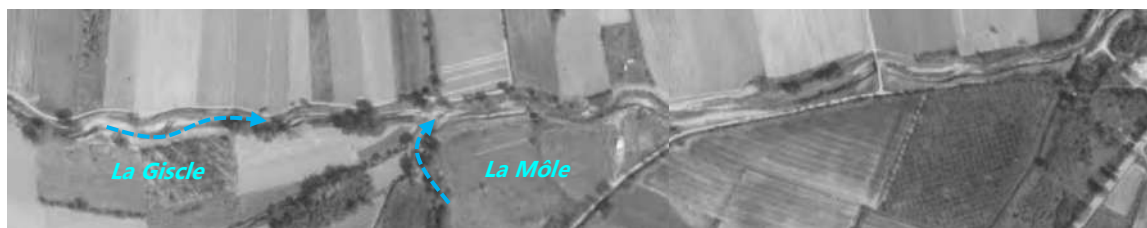
Figure 34 : Illustration des types de travaux : en, 1984 : les images montrent la réalisation des mêmes types de travaux, apparemment achevés en 1984 sur ce long secteur (entre la ZA des Ajuts et l'amont de la confluence avec la Môle)

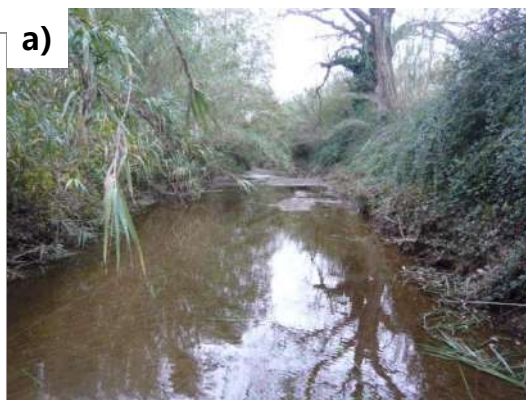
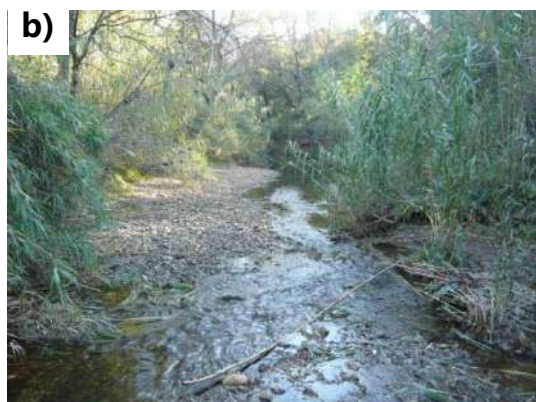
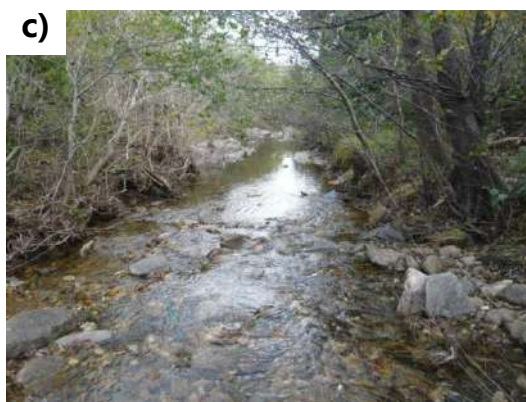
Figure 43 : Présentation des classes de qualité physique sur la Giscle (en % du linéaire parcouru) et illustration des différences aval-amont de la qualité physique : a = profil en « U », ensablement généralisé, écoulements uniformes et lenticues, b = profil en travers dissymétrique, resserrement des écoulements de basses eaux, faciès plus diversifiés, c = faciès diversifiés, ensablement très faible

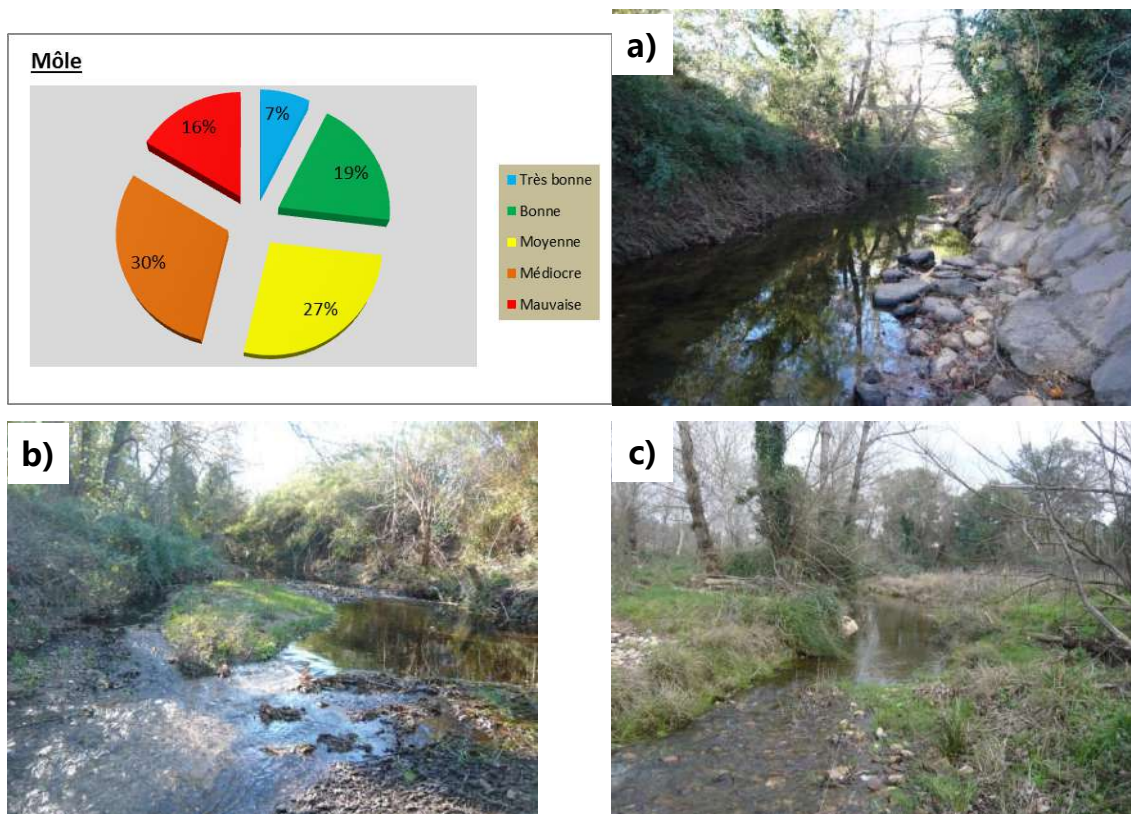
Une particularité doit également être notée concernant le secteur des anciennes gravières à Saint-Marie qui présentent aujourd'hui les seuls linéaires réellement en contact avec des zones alluviales humides. Cet état de fait, qui n'est pas régulier car entrecoupé de linéaires plus encaissés et/ou calés sur le substratum, est donc le fruit d'une action anthropique forte qui a réduit le stock alluvial du cours d'eau, mais ouvert des zones de contact hydrologique entre lit mineur et plaine alluviale.

Figure 45 : Présentation des classes de qualité physique sur la Môle (en % du linéaire parcouru) et illustration des différences aval-amont de la qualité physique : a = profil en « U », ensablement généralisé, écoulements uniformes et lenticules, b = profil en travers dissymétrique, resserrement des écoulements de basses eaux, faciès plus diversifiés, c = faciès diversifiés, ensablement très faible et connectivité latérale marquée

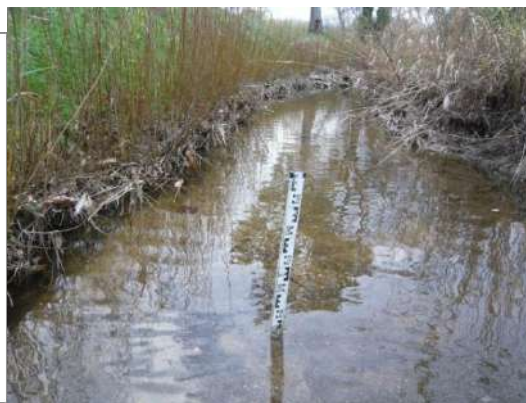
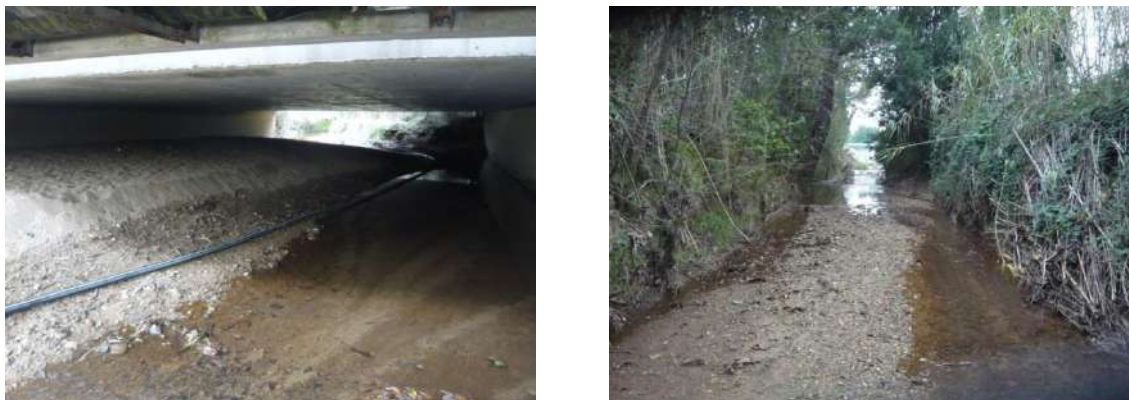
Le Bélieu est lui aussi un cours d'eau dégradé dont les classes de qualité physiques sont la plupart du temps mauvaises. On retrouve ici les mêmes caractéristiques que sur le Bourrian avec cependant un ensablement encore plus marqué. On notera enfin l'absence de seuil sur ce cours d'eau.

Figure 51 : Présentation des classes de qualité physique sur le Béliou (en % du linéaire parcouru) et illustration : a et b = fort ensablement du linéaire, c = profil en « U », ensablement, aménagements très développés, écoulements uniformes et faible lame d'eau

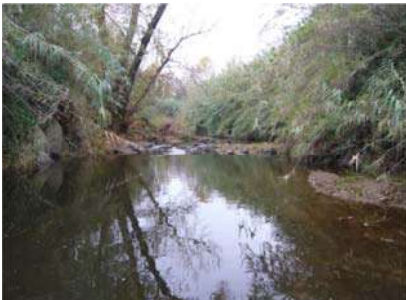
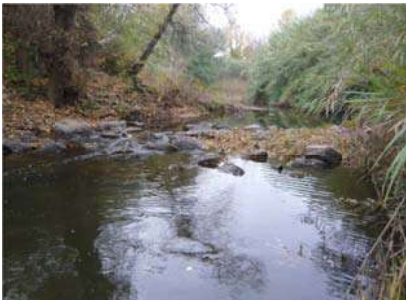
Code ouvrage :		Date des levés : 23/11/2015	
Nom :		Localisation :	
Cours d'eau : Gisclé			
pt GPS / PK : 180			
Conditions d'observation : <input type="checkbox"/> assec <input checked="" type="checkbox"/> basses eaux <input type="checkbox"/> moyennes eaux <input type="checkbox"/> en crue			
GEOMETRIE de l'OUVRAGE			
Implantation : <input checked="" type="checkbox"/> perpendiculaire <input type="checkbox"/> oblique <input type="checkbox"/> ligne brisée			
Ouvrage		Retenue	
Hauteur totale (m) :		Pelle (m) : 0.6	
Largeur (m) : 10.5		Profondeur max. (m) :	
Longueur (m) : 6.5		Largeur (m) :	
		Remous liquide (visu) :	
Fosse de dissipation		Remplissage apparent : Ø . Sables	
Prof. max. fosse (m) : 0.8			
Chutes et parement			
Nombre de chute : 1			
Type : Blocs			
Hauteur (m) : 0.1			
Longueur (m) : 6.5			
Tirant d'eau (m) : 0.2-0.4			
Vitesse de l'eau (m/s) : Faible			
Profondeur d'appel (m) : 0.8			
Franchissabilité (O/N) : Oui

Commentaire : Ø impact poisson Ø TS. ACC sable en amont à +15m			
USAGES et EQUIPEMENTS			
Etat général : <input checked="" type="checkbox"/> bon <input type="checkbox"/> moyen <input type="checkbox"/> mauvais <input type="checkbox"/> en ruine			
Fonction : Stabilisation			
Usage réel : Stabilisation			
Equipements : <input type="checkbox"/> vanne(s) mobile(s) <input type="checkbox"/> microcentrale <input type="checkbox"/> plage dépôt aménagée			
<input type="checkbox"/> vanne(s) de fond <input type="checkbox"/> prise(s) d'eau <input type="checkbox"/> autre :			
Franchissement : <input type="checkbox"/> casiers <input type="checkbox"/> ascenseur <input type="checkbox"/> canal contournement			
<input type="checkbox"/> rampe <input type="checkbox"/> autre :			
Commentaire :

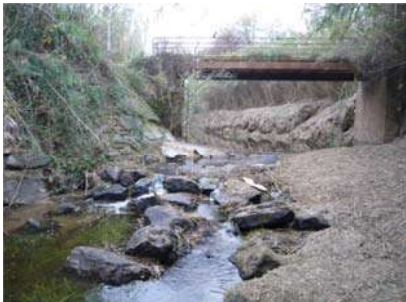
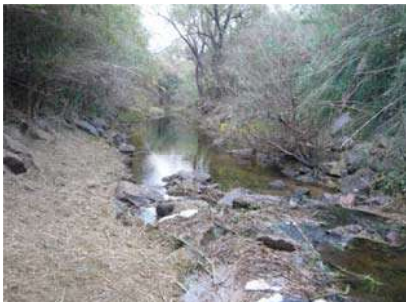
Code ouvrage :		Date des levés : 23/11/2015	
Nom :		Localisation :	
Cours d'eau : Gisclé			
pt GPS / PK : 626			
Conditions d'observation : <input type="checkbox"/> assec <input checked="" type="checkbox"/> basses eaux <input type="checkbox"/> moyennes eaux <input type="checkbox"/> en crue			
GEOMETRIE de l'OUVRAGE			
Implantation : <input checked="" type="checkbox"/> perpendiculaire <input type="checkbox"/> oblique <input type="checkbox"/> ligne brisée			
Ouvrage		Retenue	
Hauteur totale (m) :	1.6	Pelle (m) :	0.4
Largeur (m) :	8	Profondeur max. (m) :	
Longueur (m) :	10	Largeur (m) :	
Fosse de dissipation		Remous liquide (visu) :	140m au moins
Prof. max. fosse (m) :	0.4	Remplissage apparent :	non
Chutes et parement			
Nombre de chute :	1		
Type :	Enrochement vertical		
Hauteur (m) :	0.45		
Longueur (m) :	10		
Tirant d'eau (m) :	0.08		
Vitesse de l'eau (m/s) :	+1m/s		
Profondeur d'appel (m) :	0.3		
Franchissabilité (O/N) :	Non, sélectif

Commentaire :			
Seuil échelle limier Le sable et le gravier passent Beaucoup d'espèces peuvent passer sur le côté gauche			
USAGES et EQUIPEMENTS			
Etat général : <input type="checkbox"/> bon <input checked="" type="checkbox"/> moyen <input type="checkbox"/> mauvais <input type="checkbox"/> en ruine			
Fonction : Echelle limni / Stabilisation Passerelle			
Usage réel :			
Equipements :			
<input type="checkbox"/> vanne(s) mobile(s)	<input type="checkbox"/> microcentrale	<input type="checkbox"/> plage dépôt aménagée	
<input type="checkbox"/> vanne(s) de fond	<input type="checkbox"/> prise(s) d'eau	<input type="checkbox"/> autre :	
Franchissement :			
<input type="checkbox"/> casiers	<input type="checkbox"/> ascenseur	<input type="checkbox"/> canal contournement	
<input type="checkbox"/> rampe	<input type="checkbox"/> autre :		
Commentaire :
