PORT DE PLAISANCE DE PORT GRIMAUD

Contrôle sous-marin des mouillages d'une partie du port de plaisance de Port Grimaud

DATE DE L'INTERVENTION : MAI 2022

RAPPORT D'AUDIT

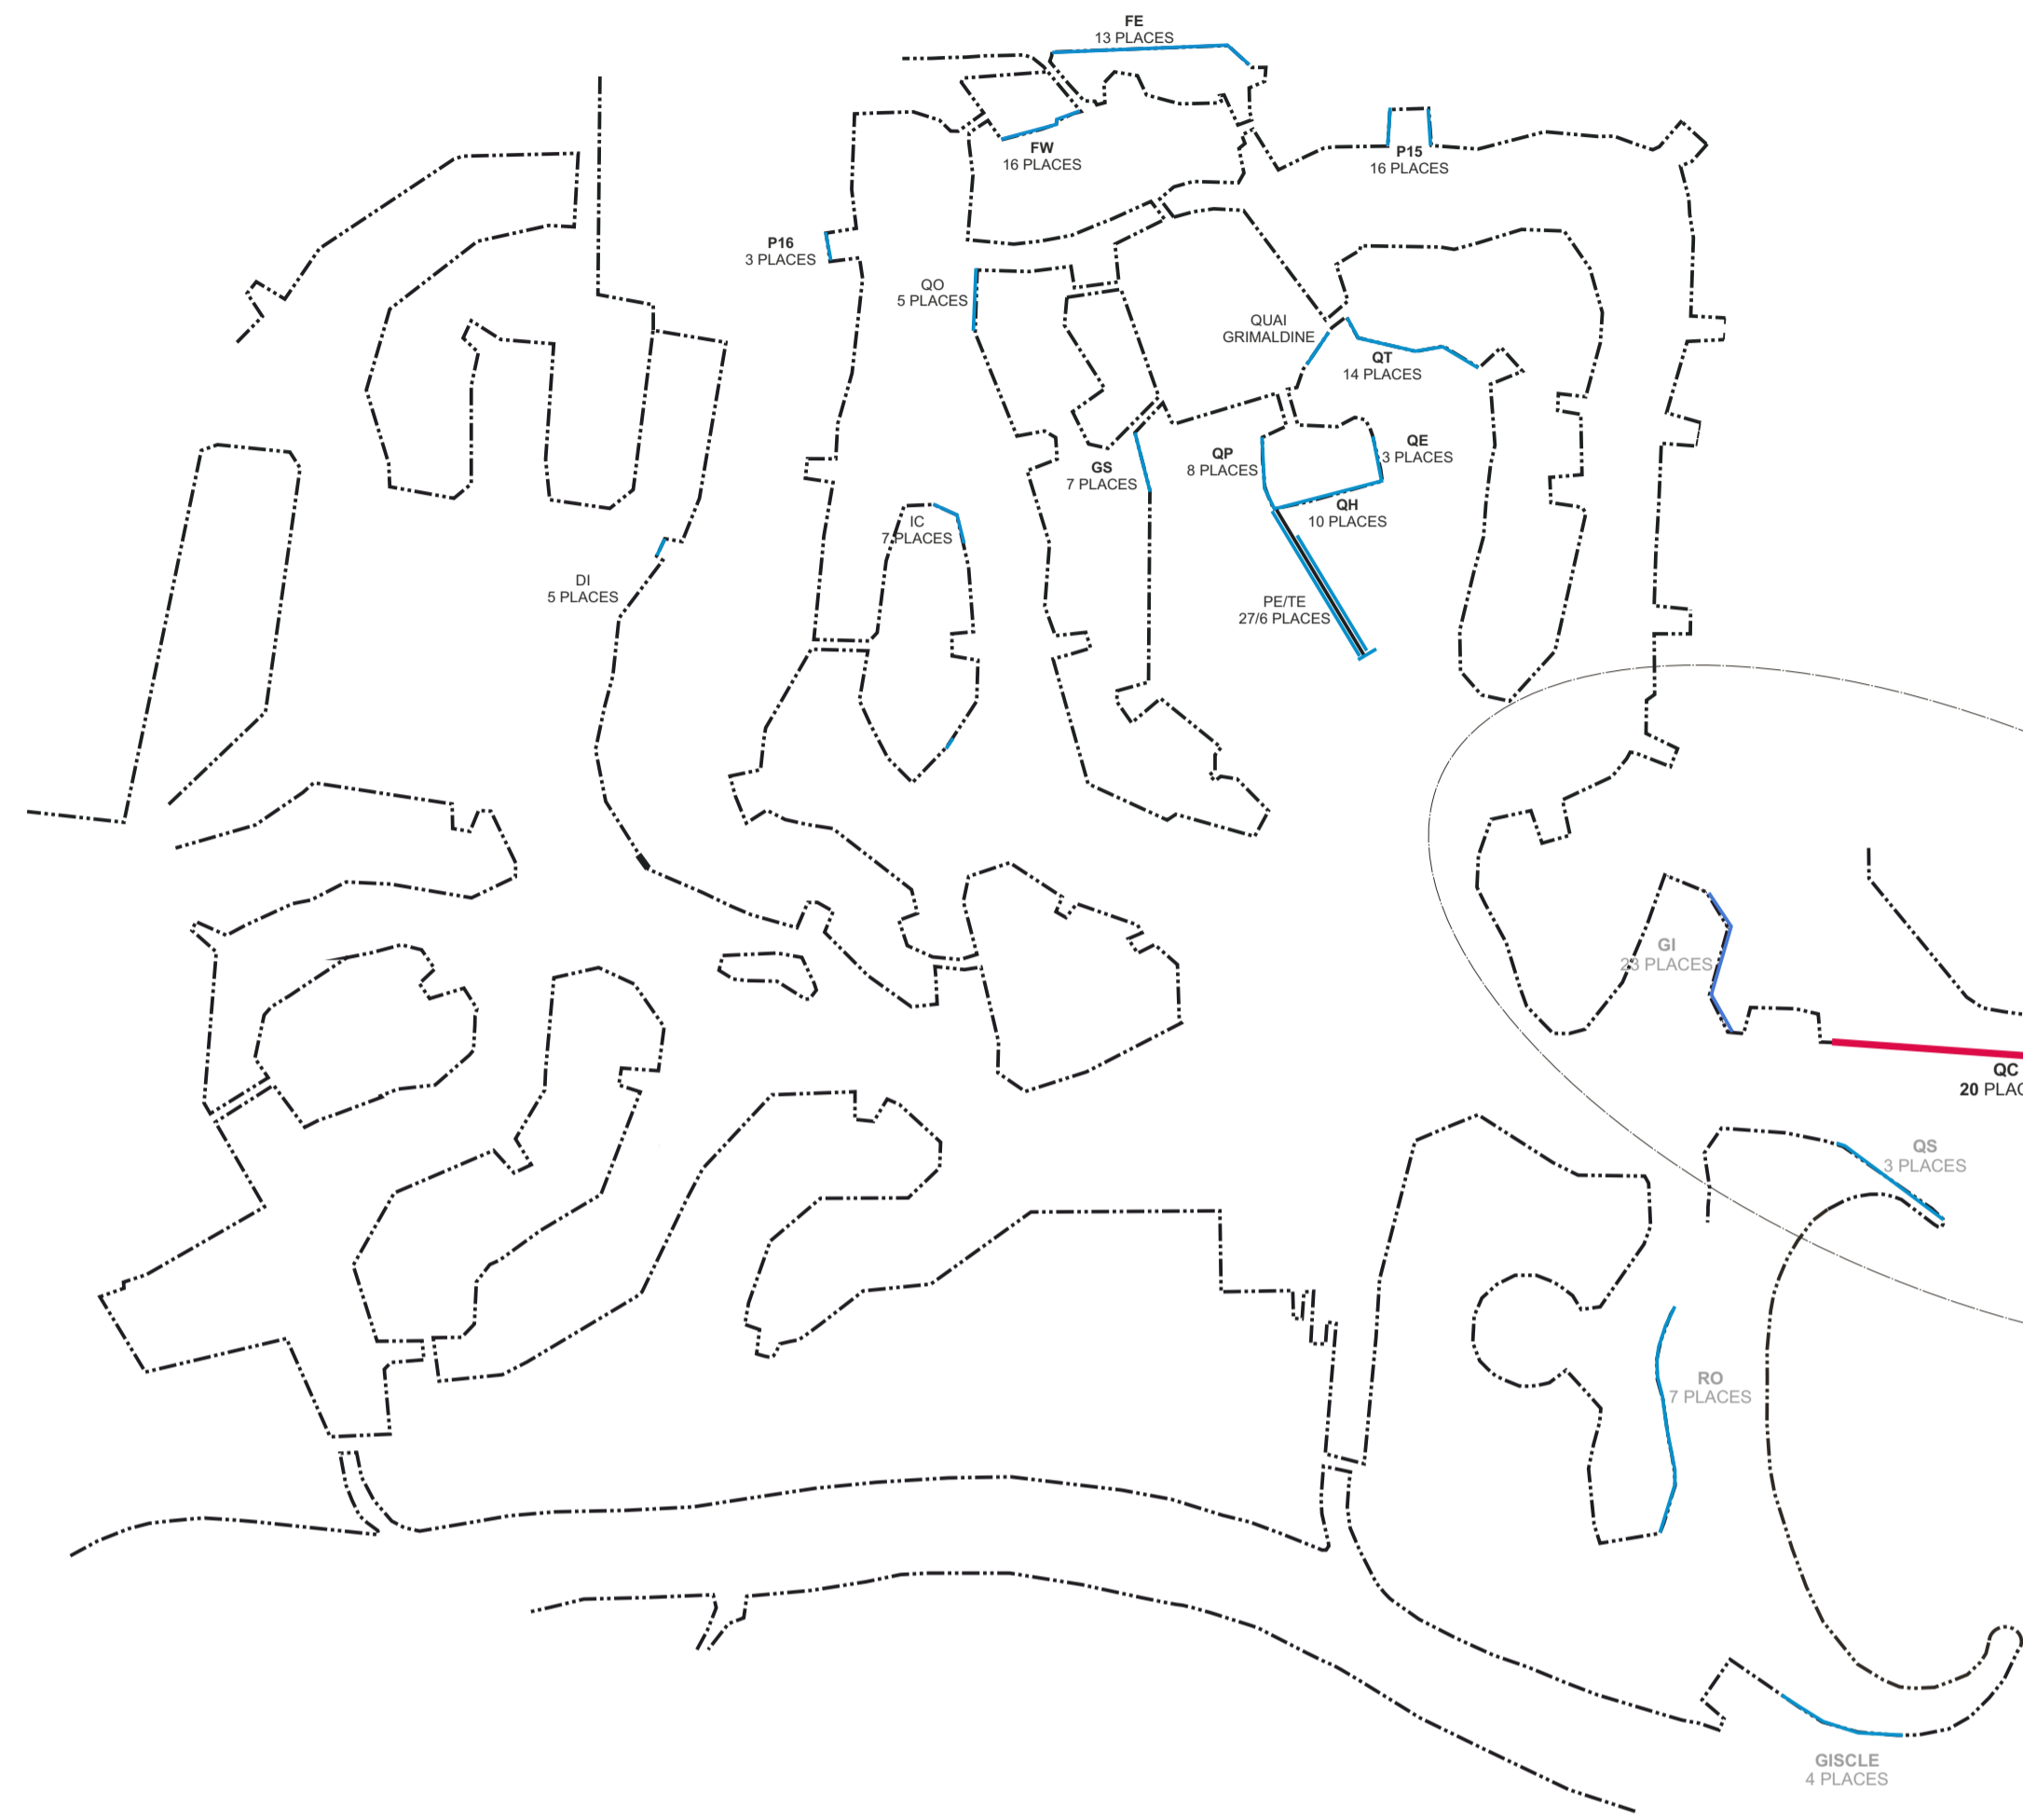
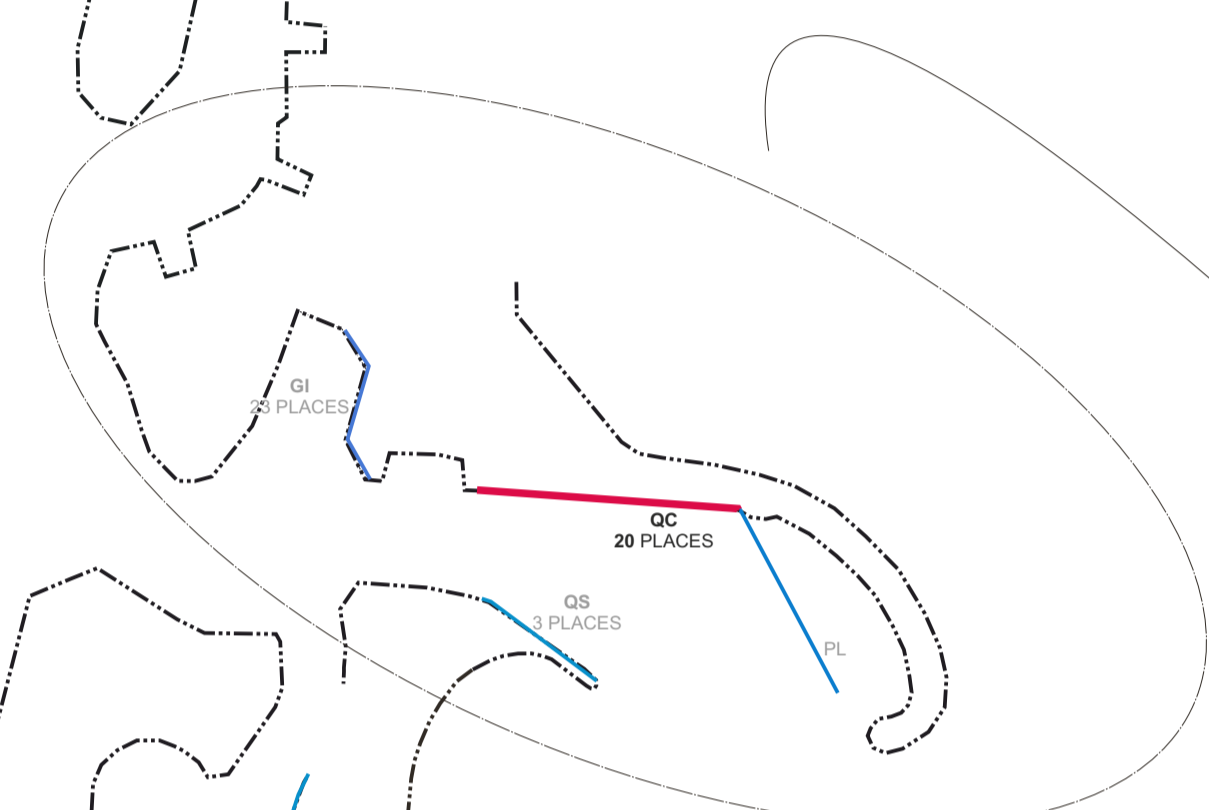
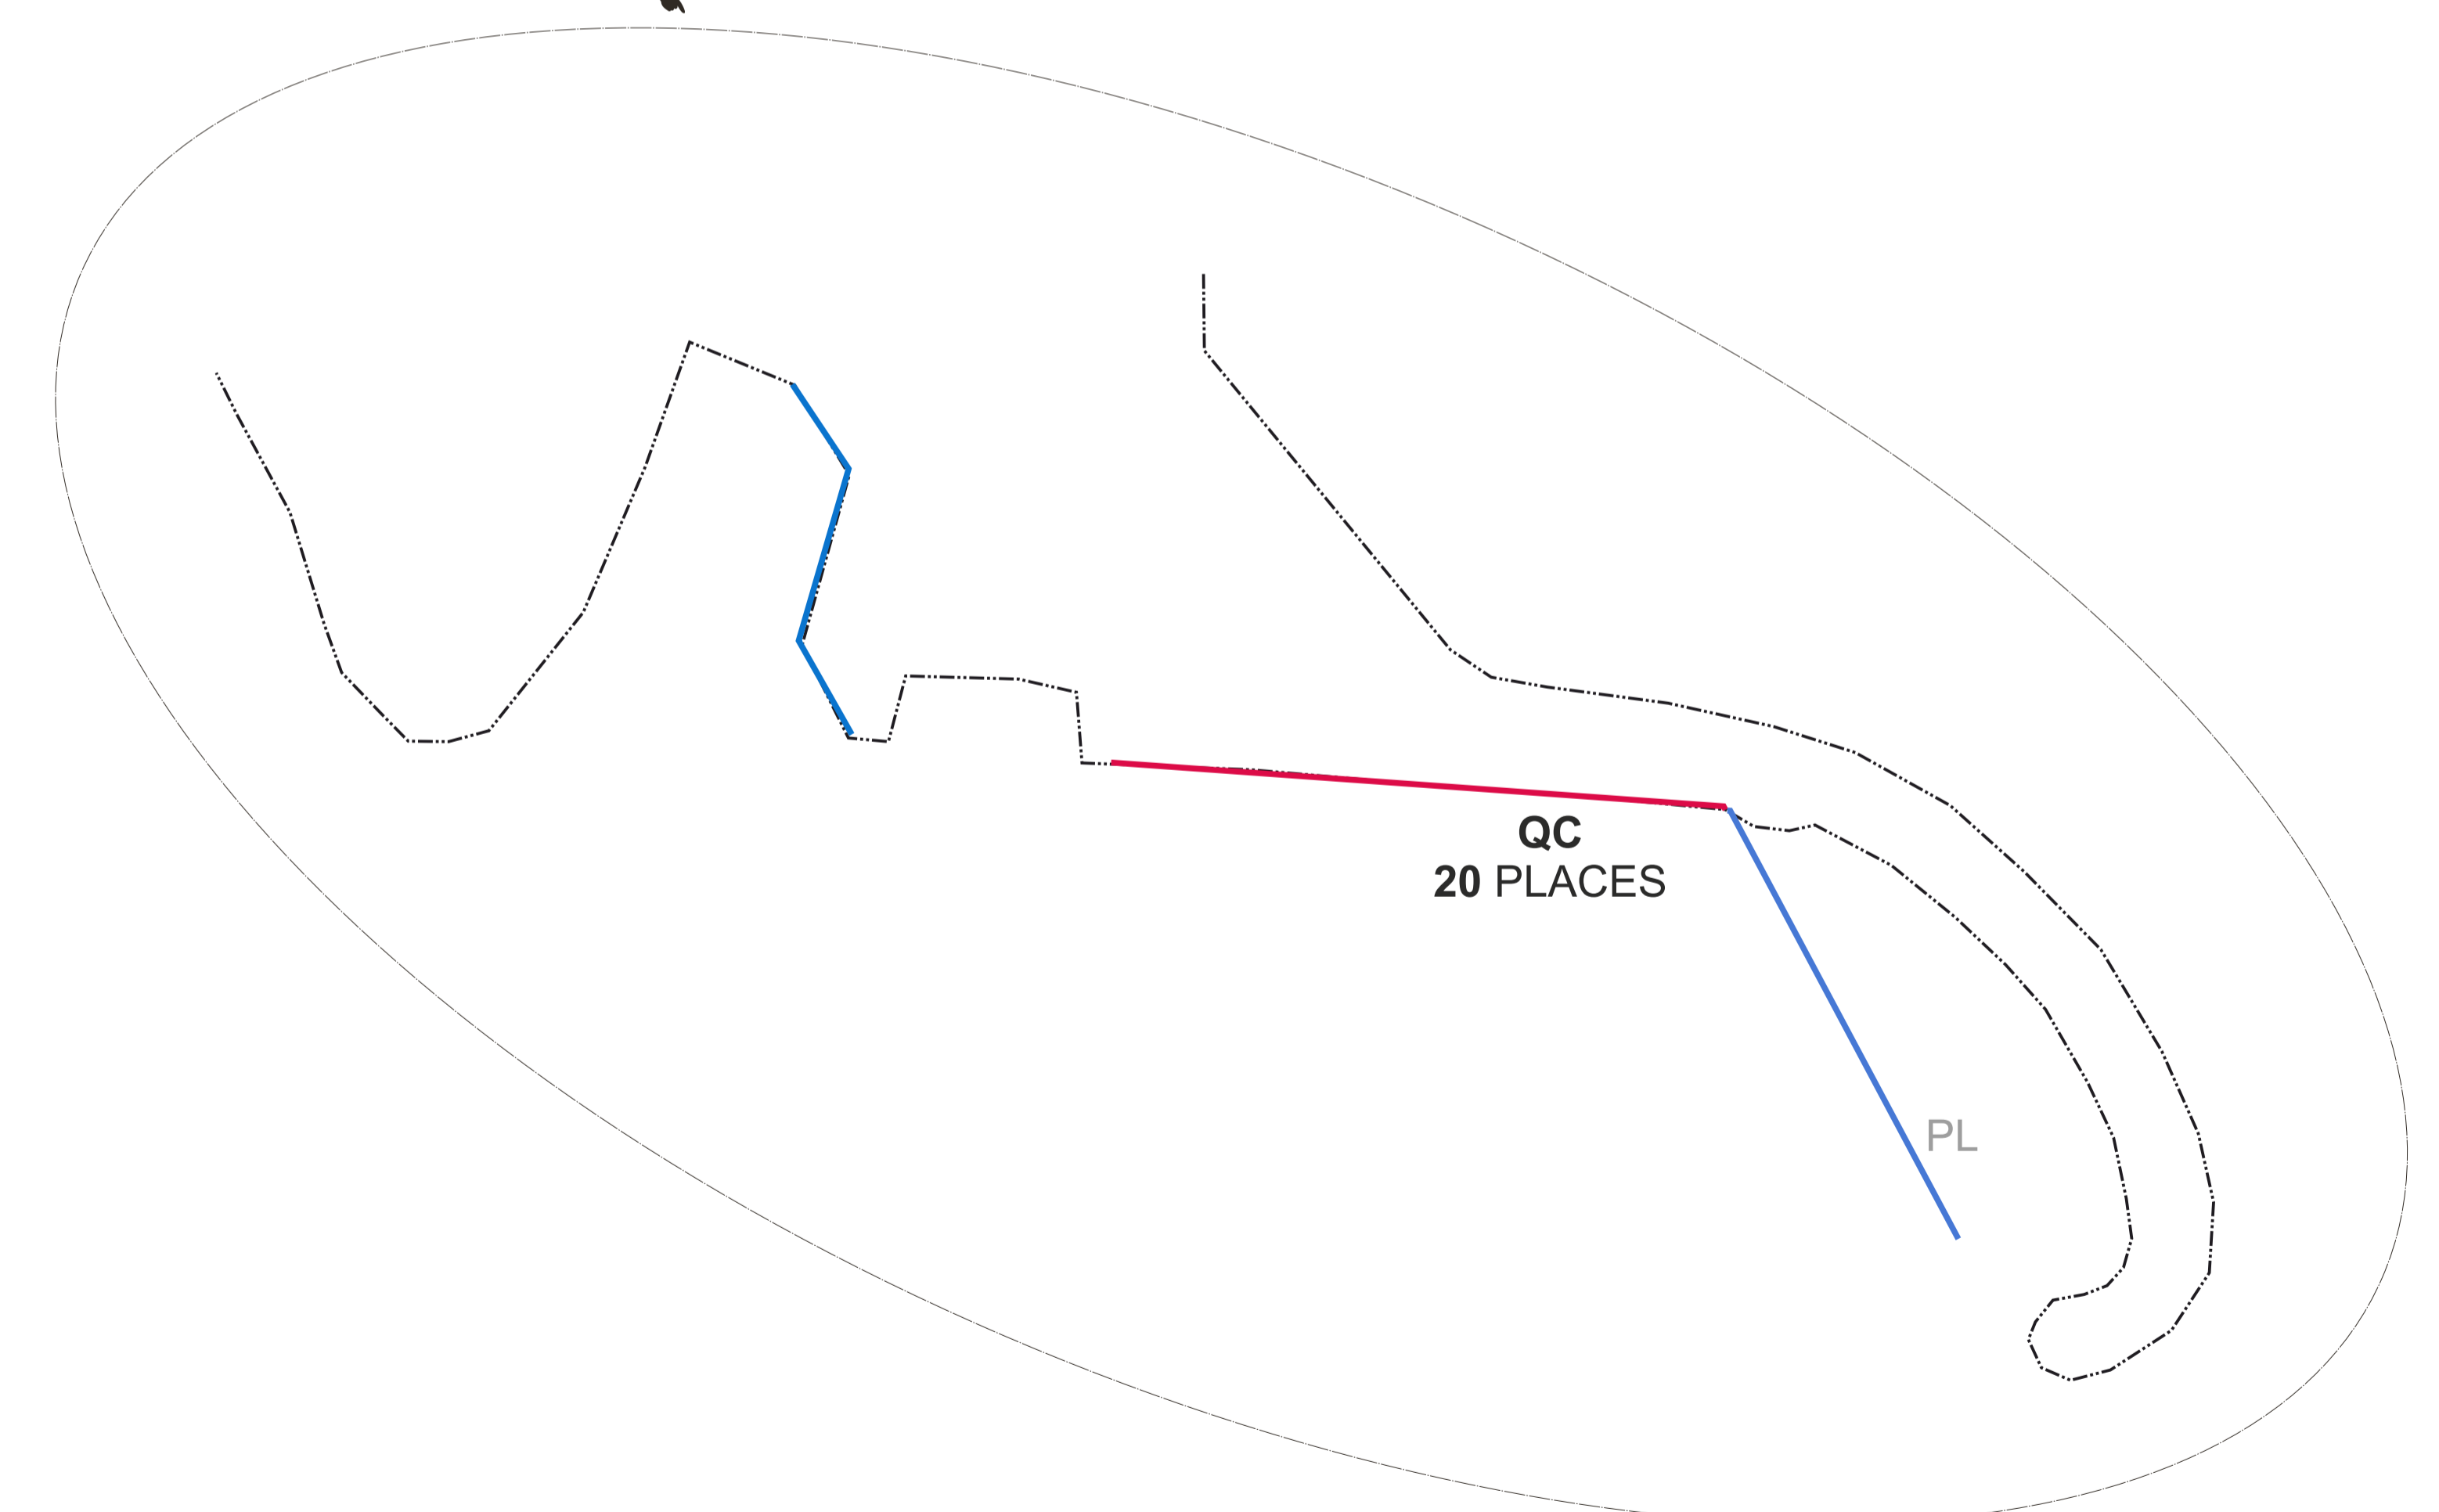
PONTON QC

PG1 MOUILLAGES			
Sites	Appareux	Etats	Observations
QC: 20 places	Corps morts		Corps morts et ou ancrés à vis totalement ensouillés
	ancres à vis		
	chaîne mère		
	chaîne fille	bon	
	pendilles	bon	
	manilles	satisfaisant	1 manille H.S sur la ligne du poste QC1 tribord et 1 manille H.S. sur la ligne du poste QC5 bâbord
QS: 3 4 places	Corps morts		Corps morts et ou ancrés à vis totalement ensouillés
	ancres à vis		
	chaîne mère		
	chaîne fille	mauvais	Manilles H.S. aux postes QS02 et QS03. Chaîne dormante de 20mm H.S. au poste QS03
	pendilles	mauvais	
	manilles	mauvais	
GISCLE: 4 places	Corps morts	bon	Les 4 postes sont mouillés directement sur corps morts. La pendille nylon au poste 4 est H.S.
	ancres à vis		
	chaîne mère		
	chaîne fille	bon	
	pendilles	bon	
	manilles	bon	
GI: 23 places	Corps morts		Pas de corps morts entre les postes 104 et 120 (la chaîne mère se déplace)
	ancres à vis	bon	poste 101 mouillé sur ancre à vis isolée

2 manilles à remplacer QC 01 tribord et QC 05 bâbord

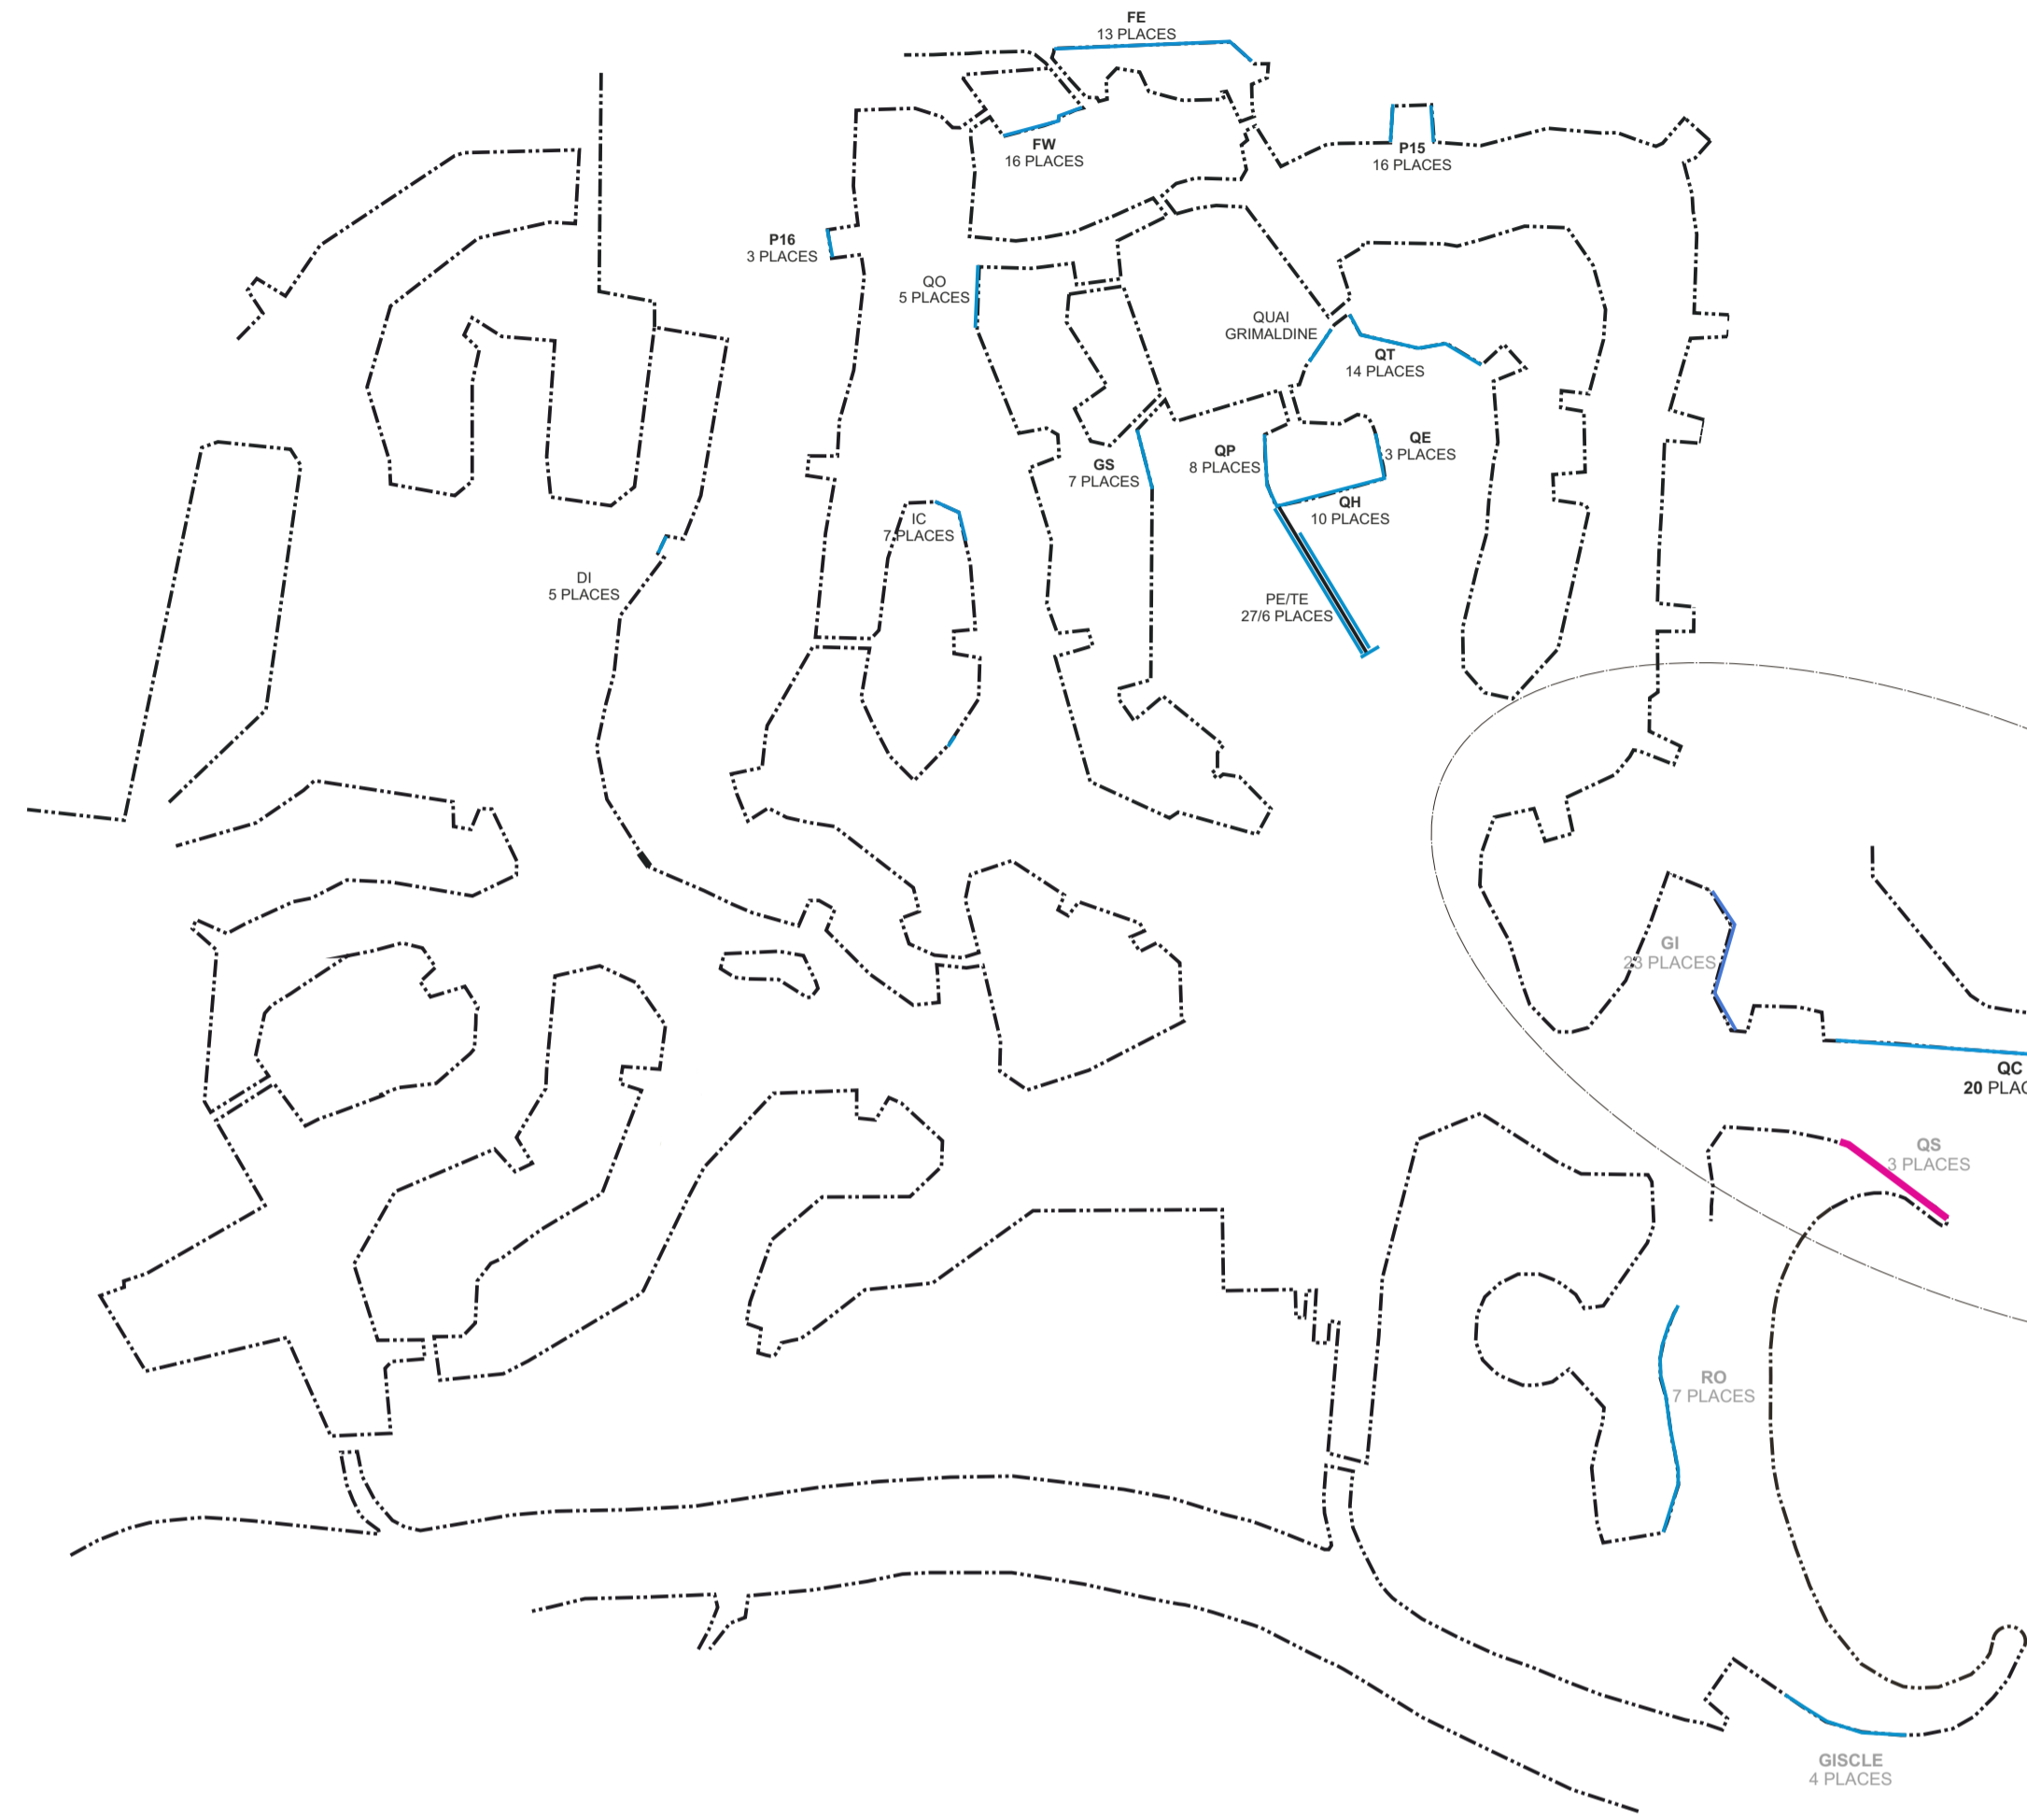
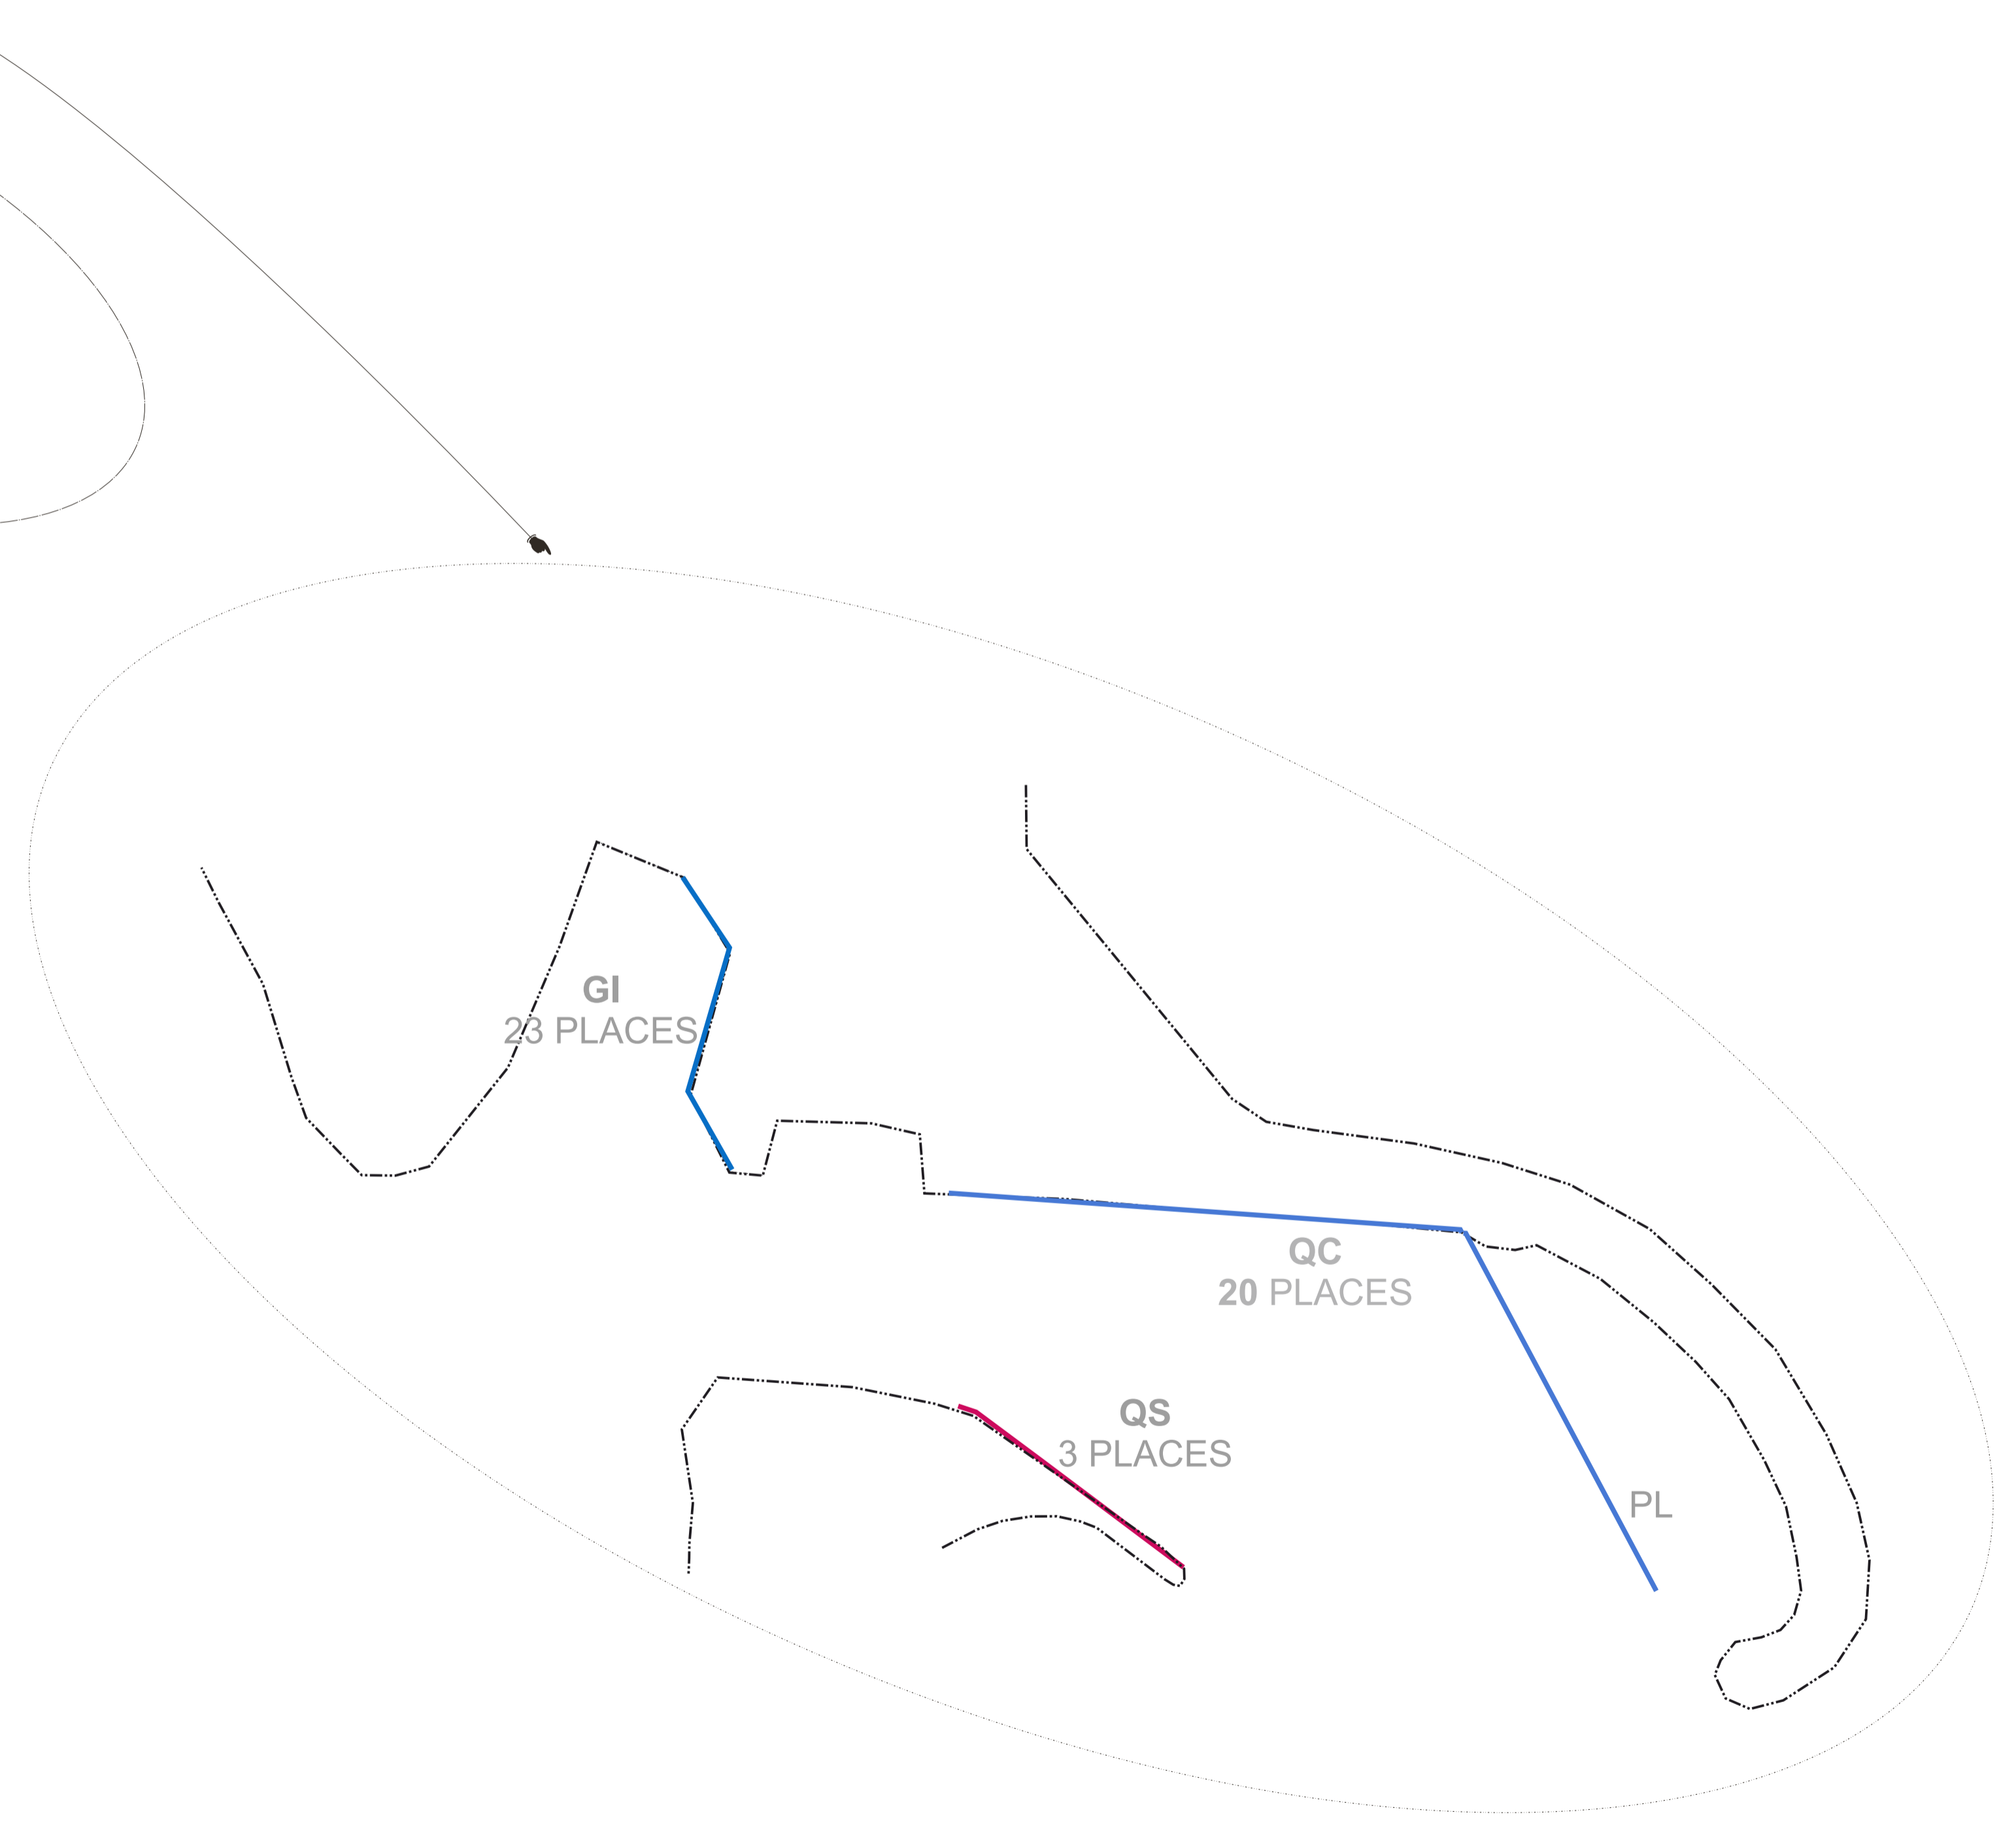
PONTON QS

*2 manilles à remplacer QS 02 tribord et QS 03 bâbord
chaîne dormante à remplacer au QS 03*
