PORT DE PLAISANCE DE PORT GRIMAUD

Contrôle sous-marin des mouillages d'une partie du port de plaisance de Port Grimaud

DATE DE L'INTERVENTION : MAI 2022

RAPPORT D'AUDIT

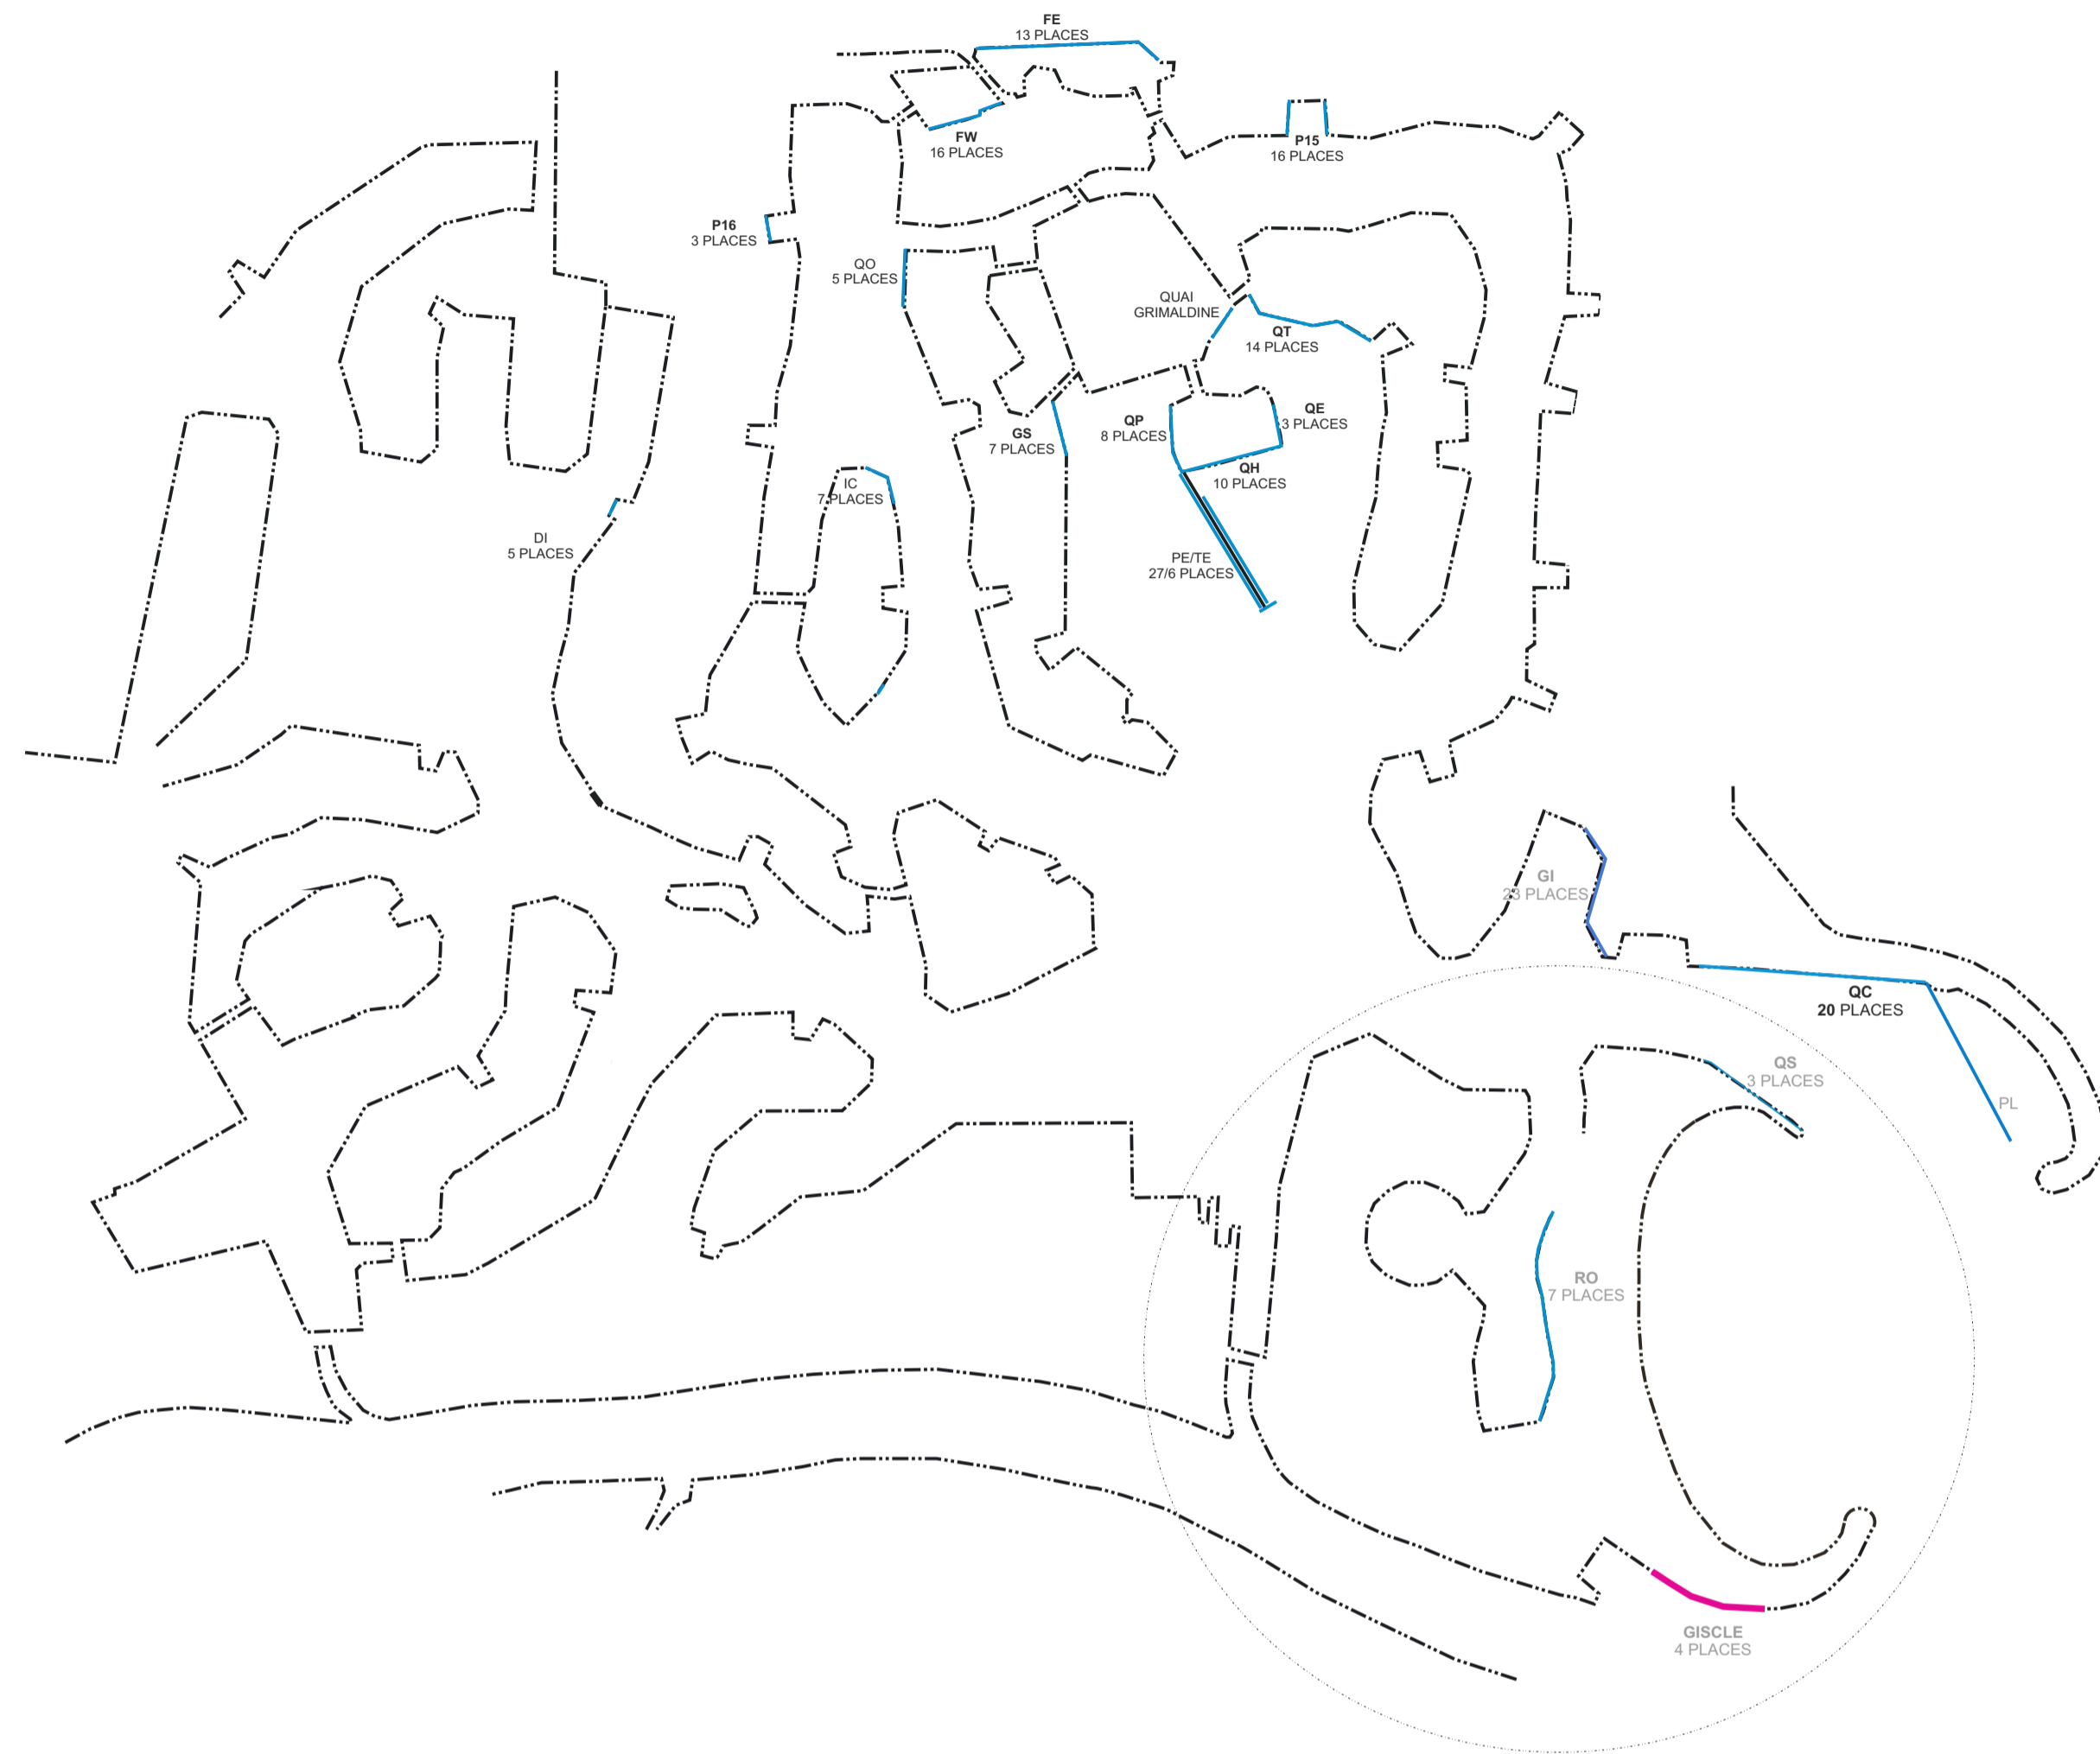
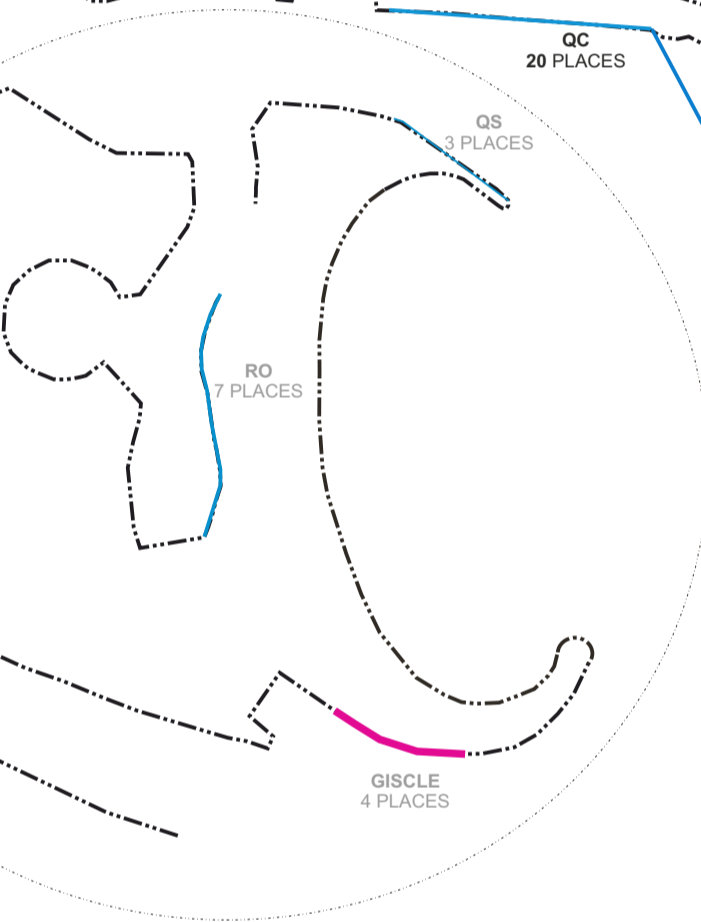
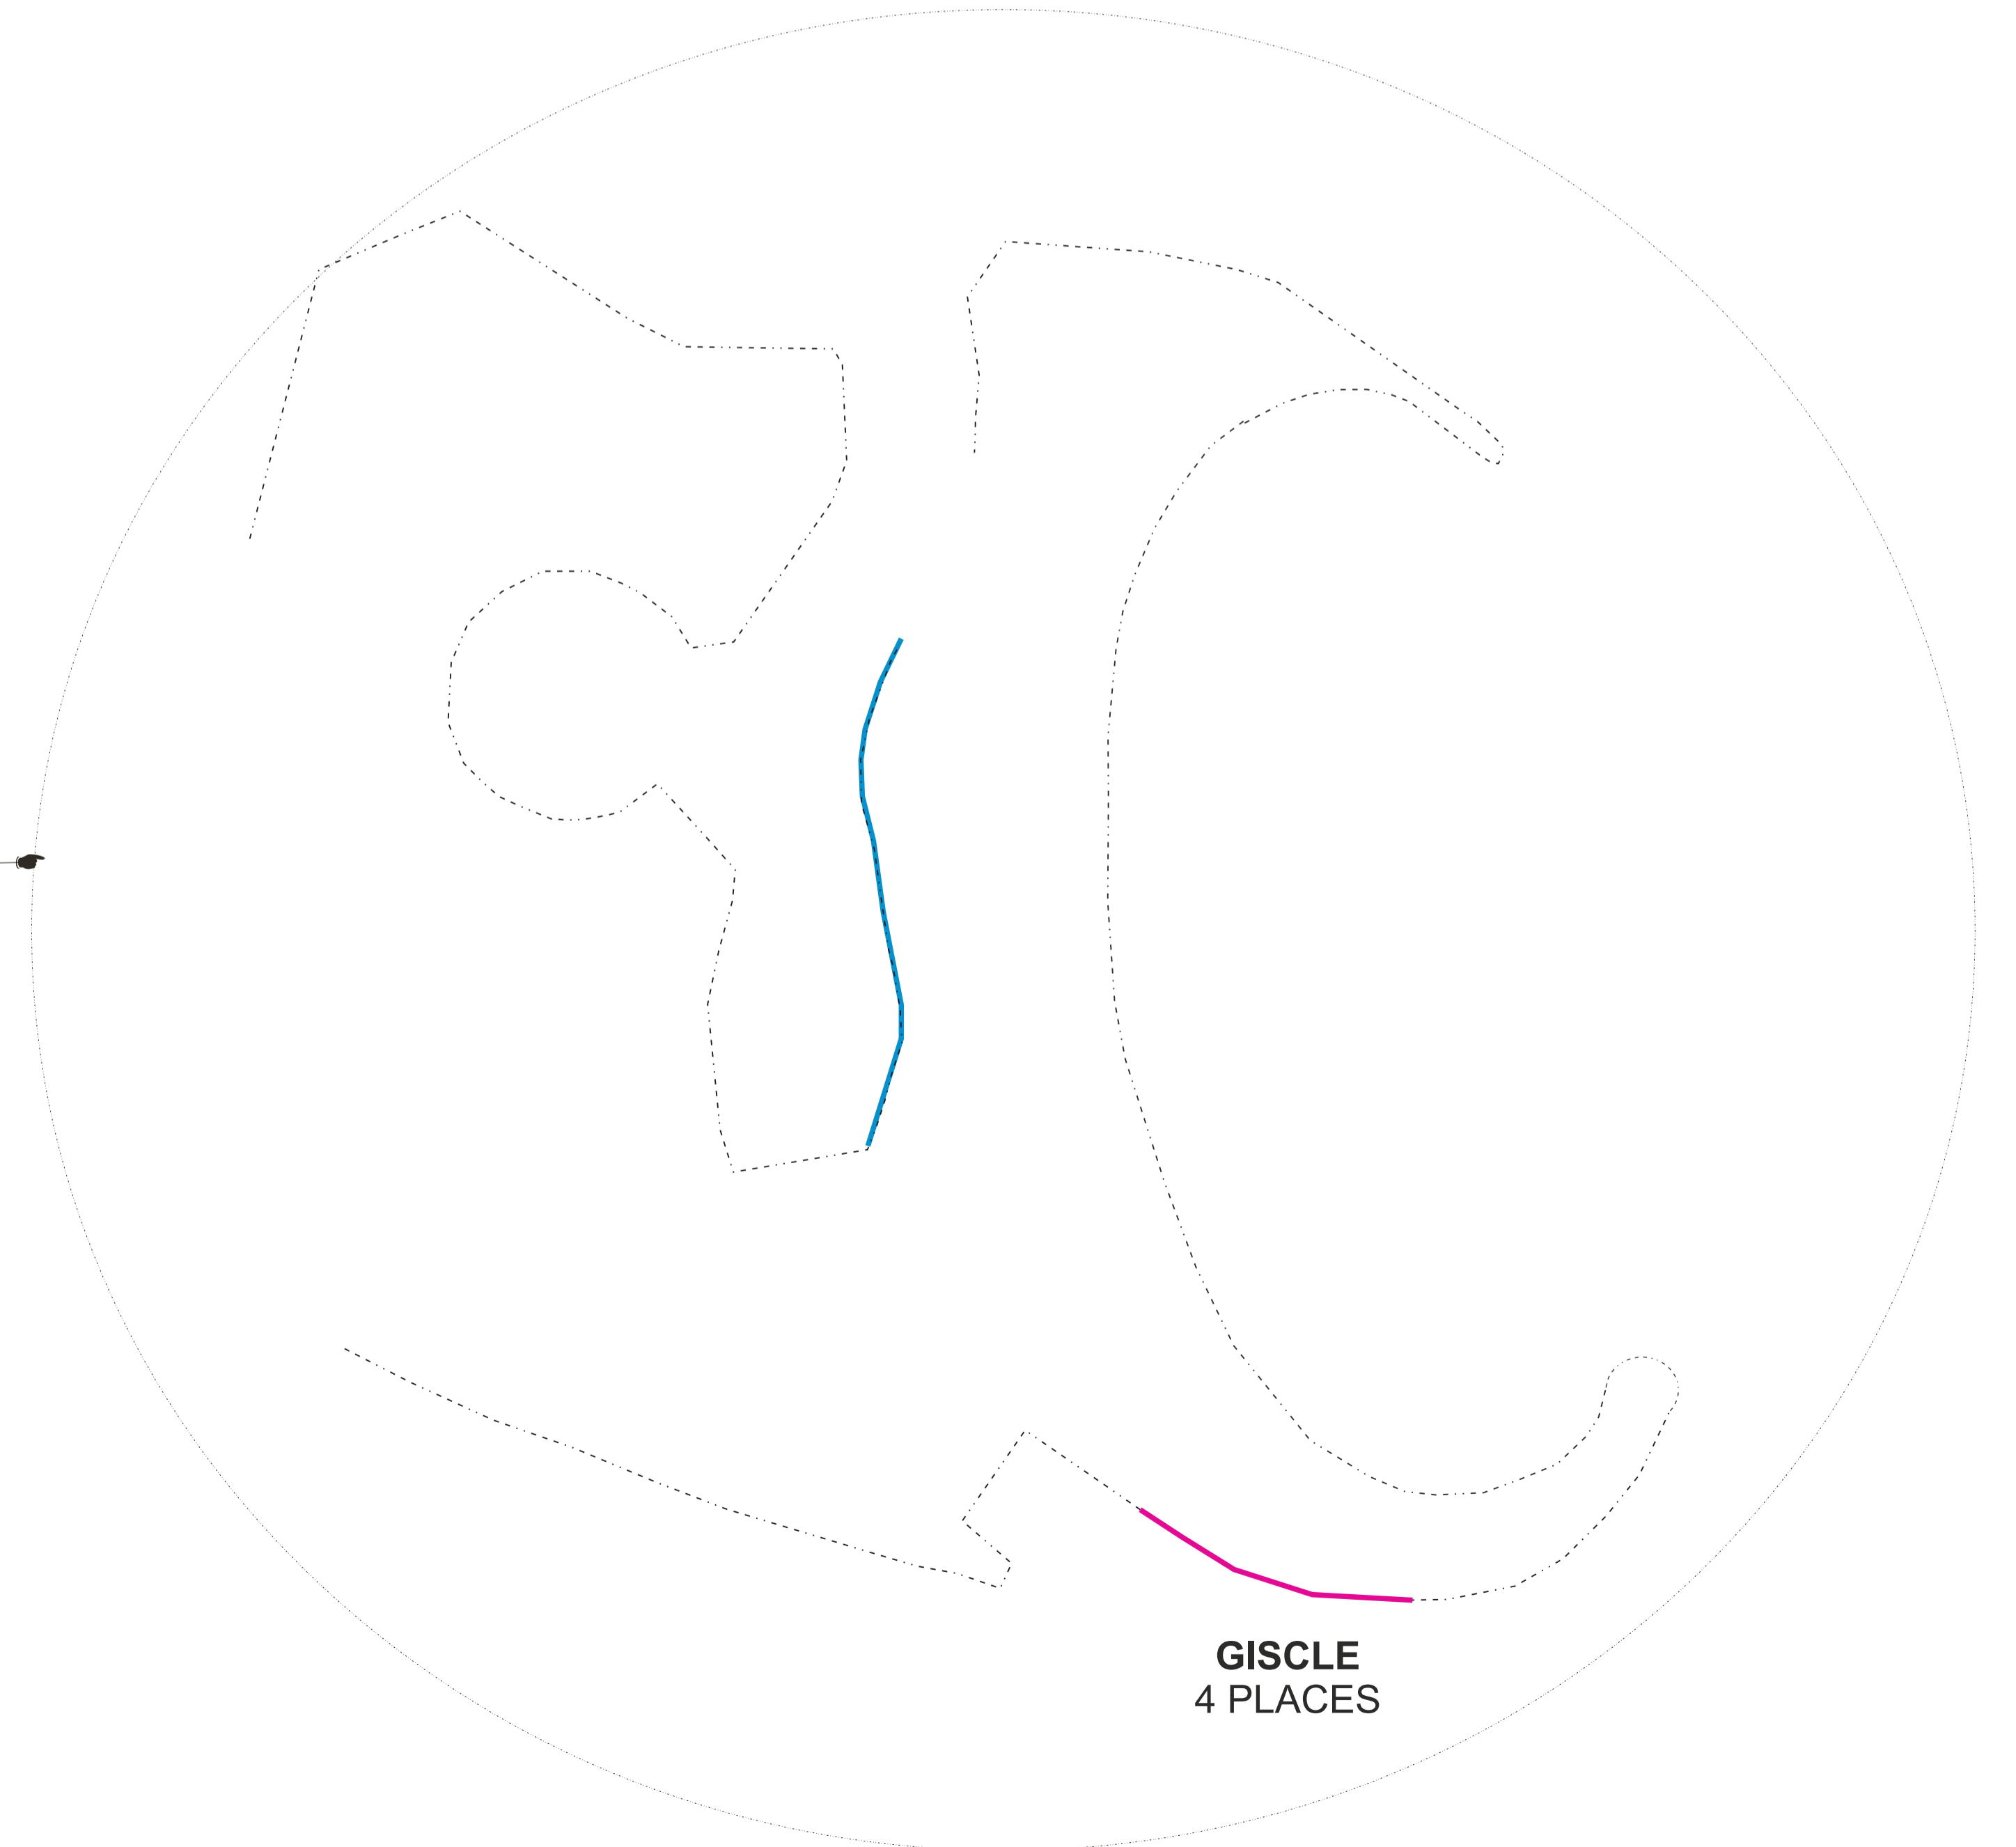
GISCLE

La pendille nylon au poste 4 est H.S.

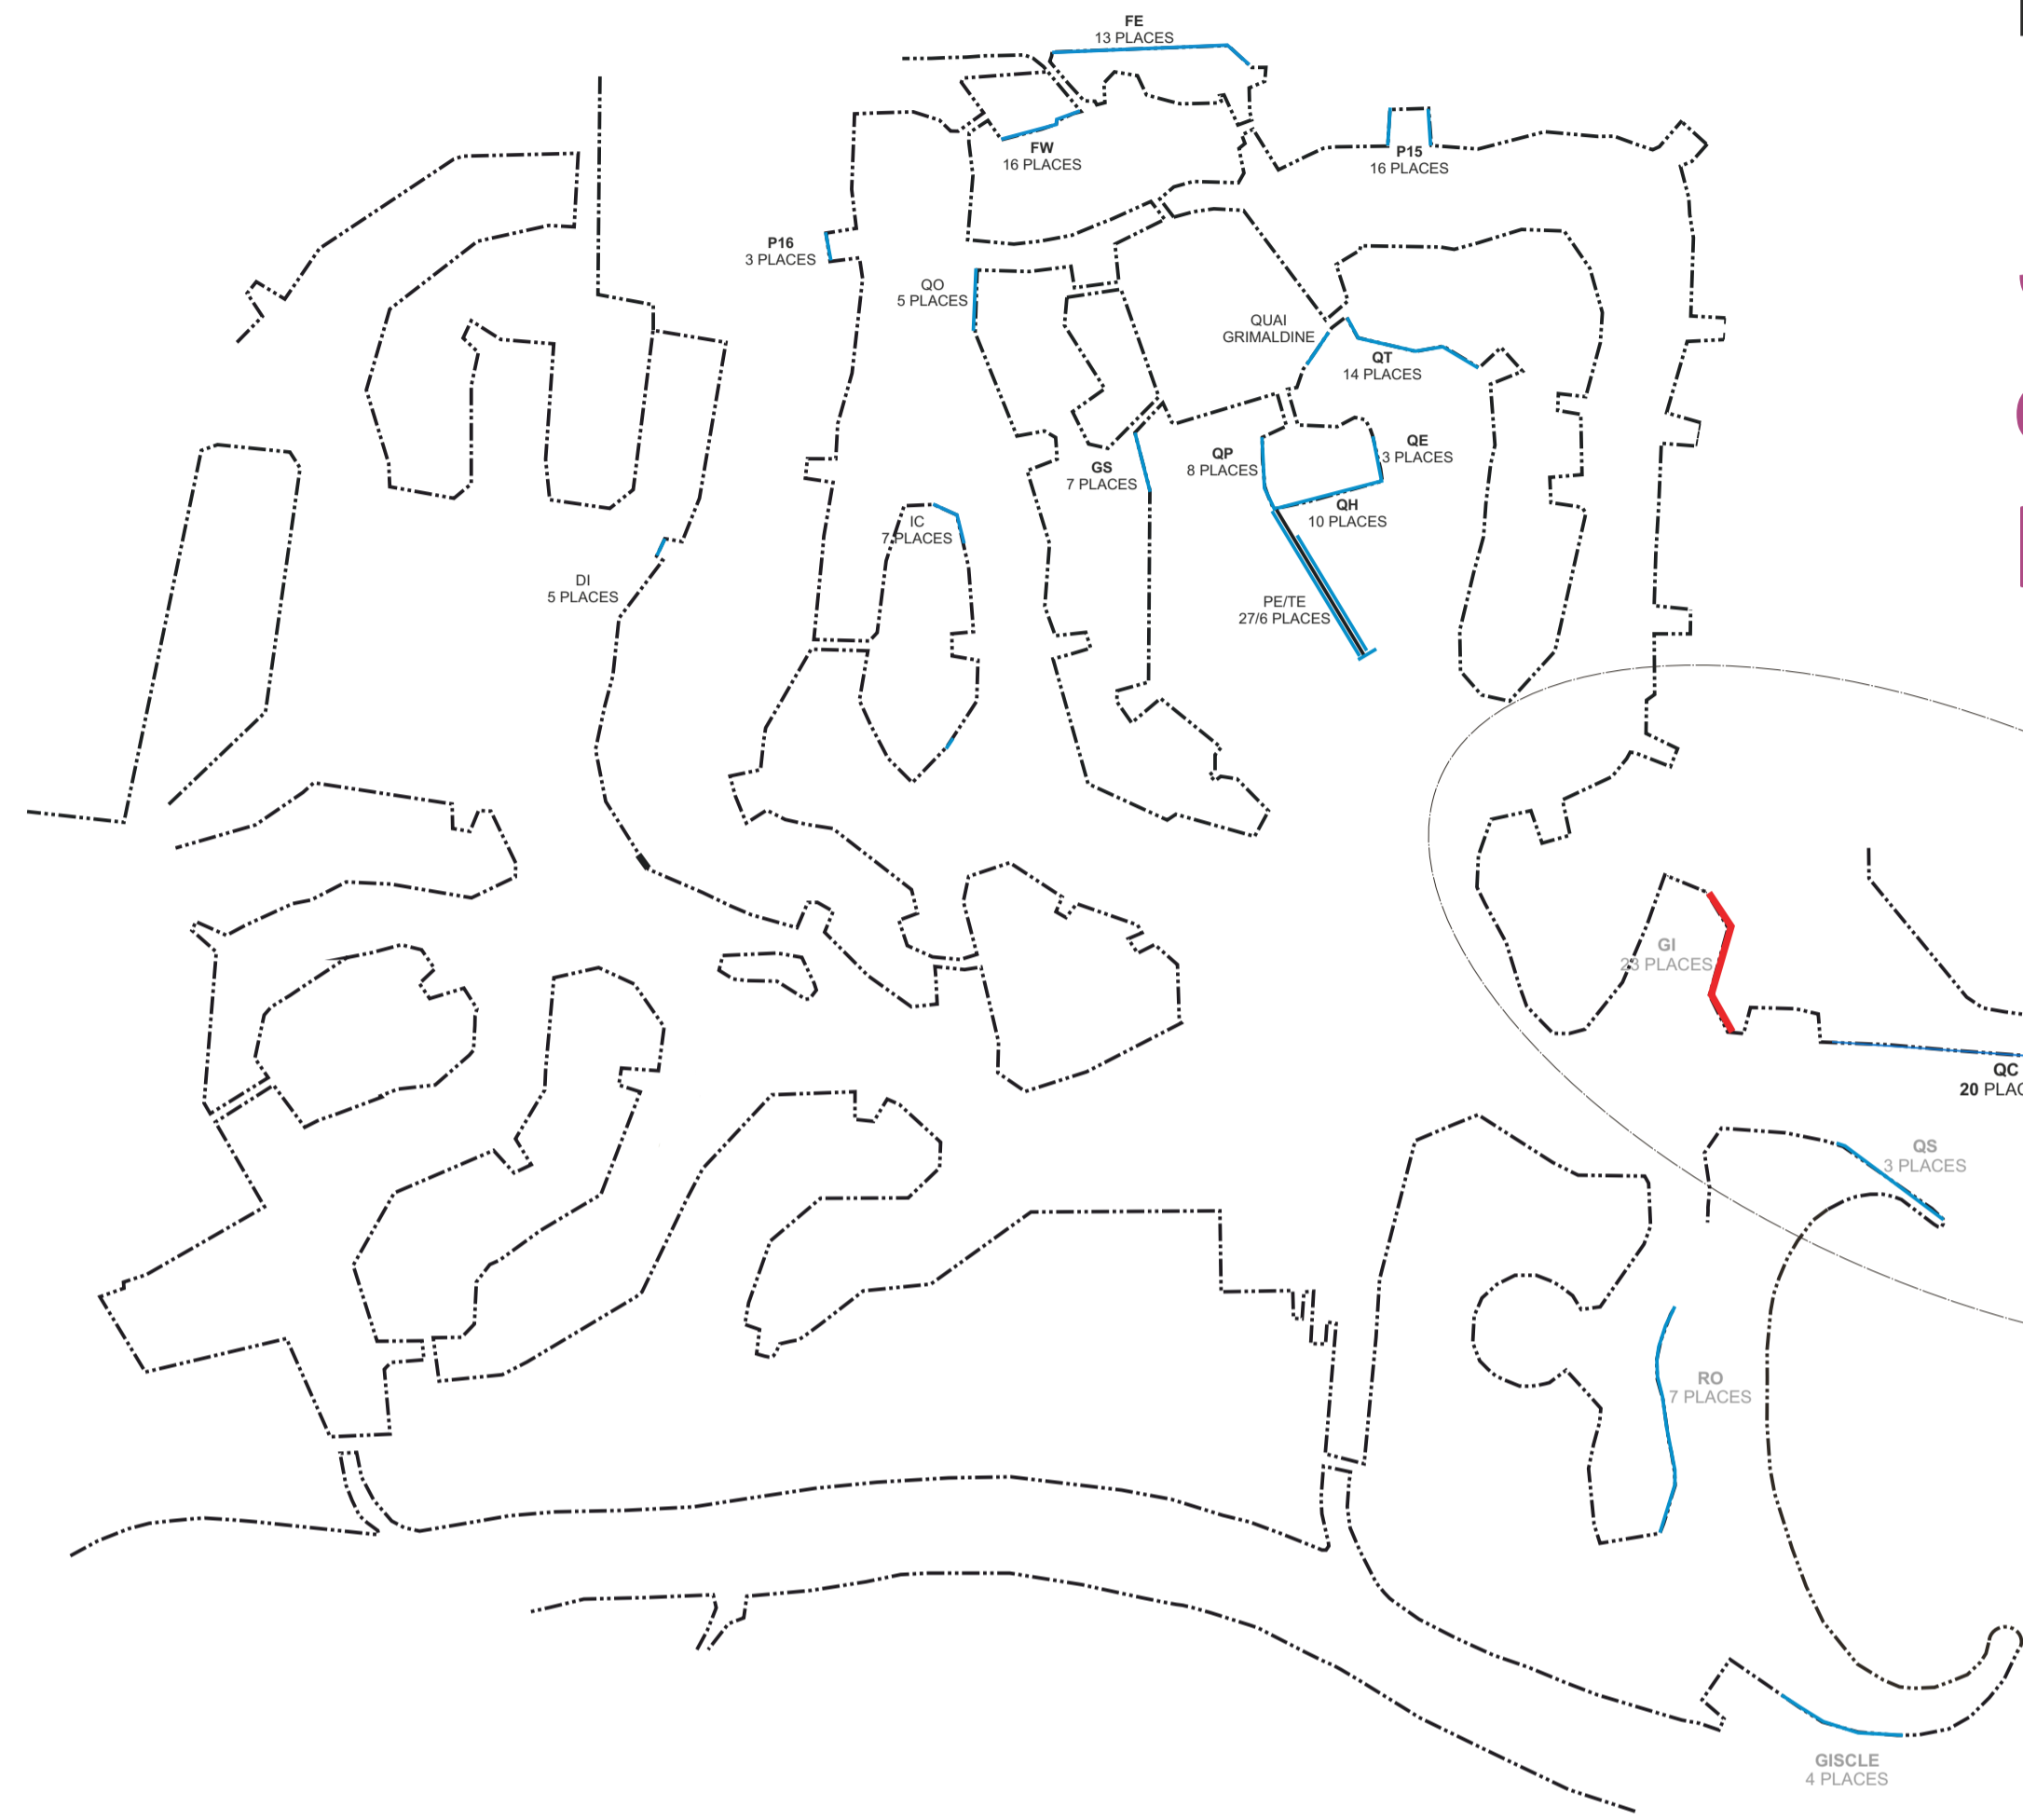
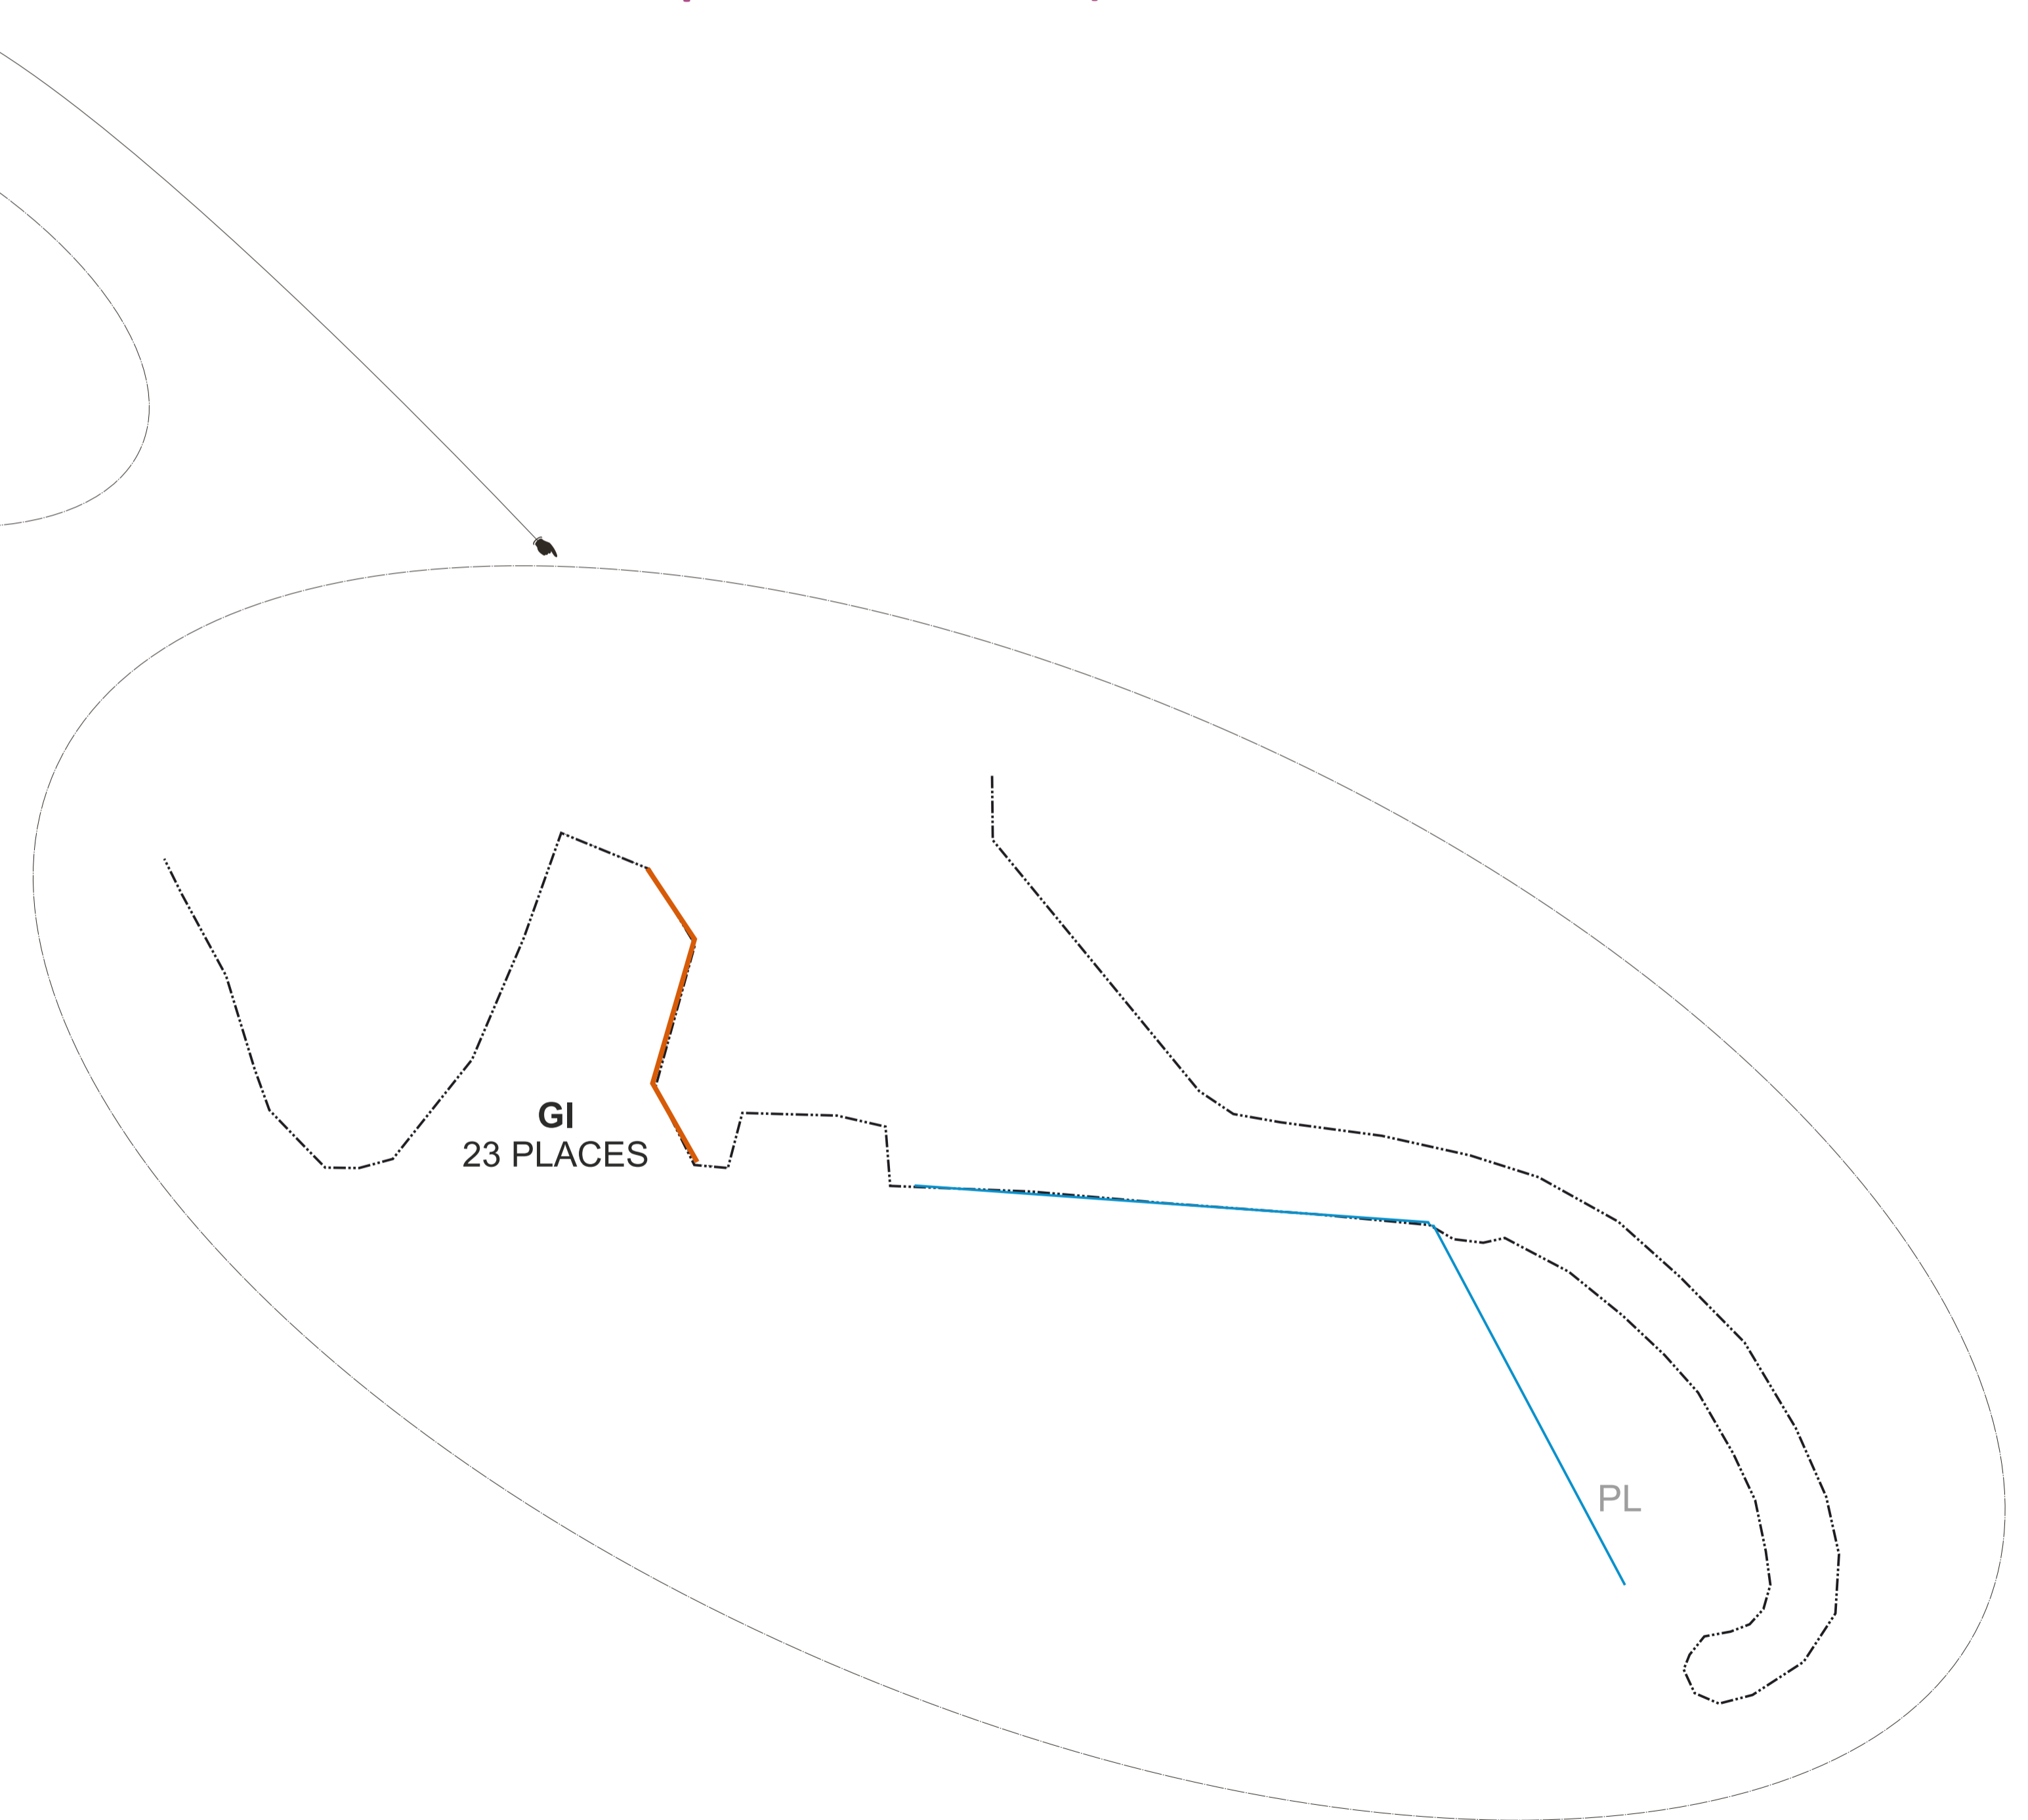
PONTON GI

chaîne mère		seuls les postes 105,108 et 110 à 122 inclus sont exploitables, la chaîne mère est usée à plus de 50%
	chaîne fille		
	pendilles		
	manilles		
RO: 7 places	Corps morts		
	ancres à vis		
	chaîne mère	Mauvais	Consommation générale supérieure à 35%
	chaîne fille		envasées
	pendilles

*Seuls les postes 105, 108 et 110 à 122 inclus sont exploitables
exploitables (les autres postes sont absents ou défectueux,
la chaîne mère est usée à plus de 50%)*

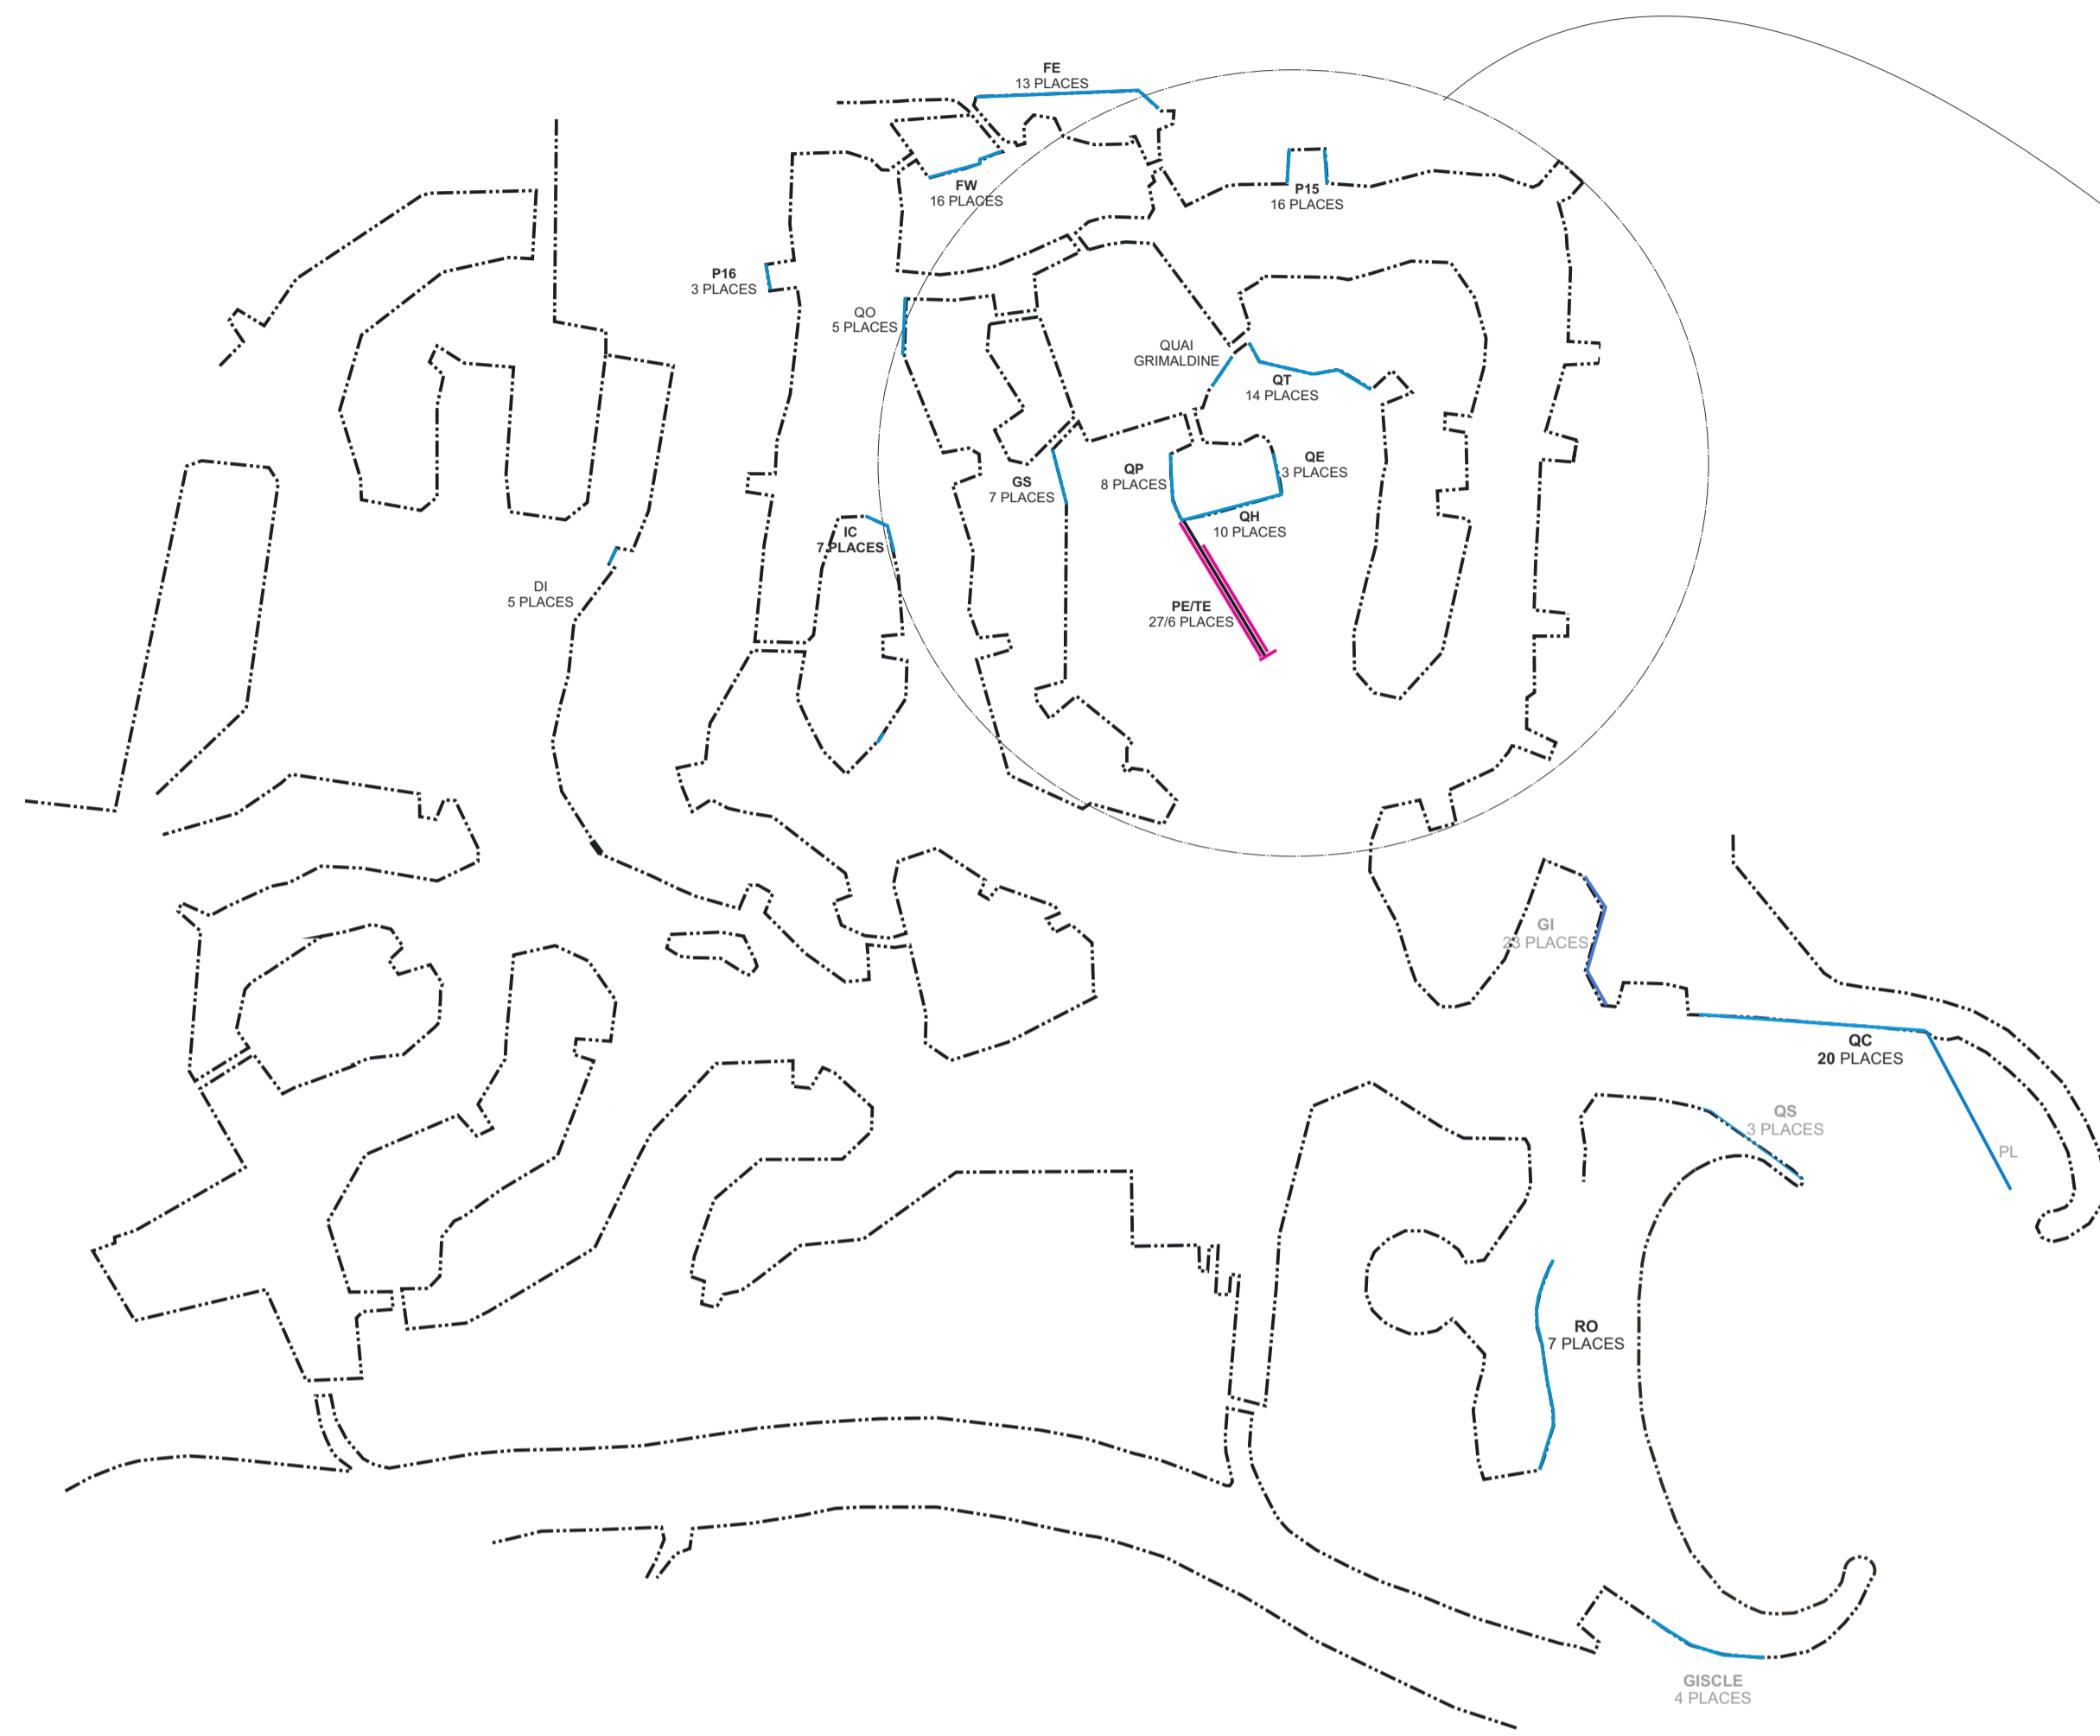
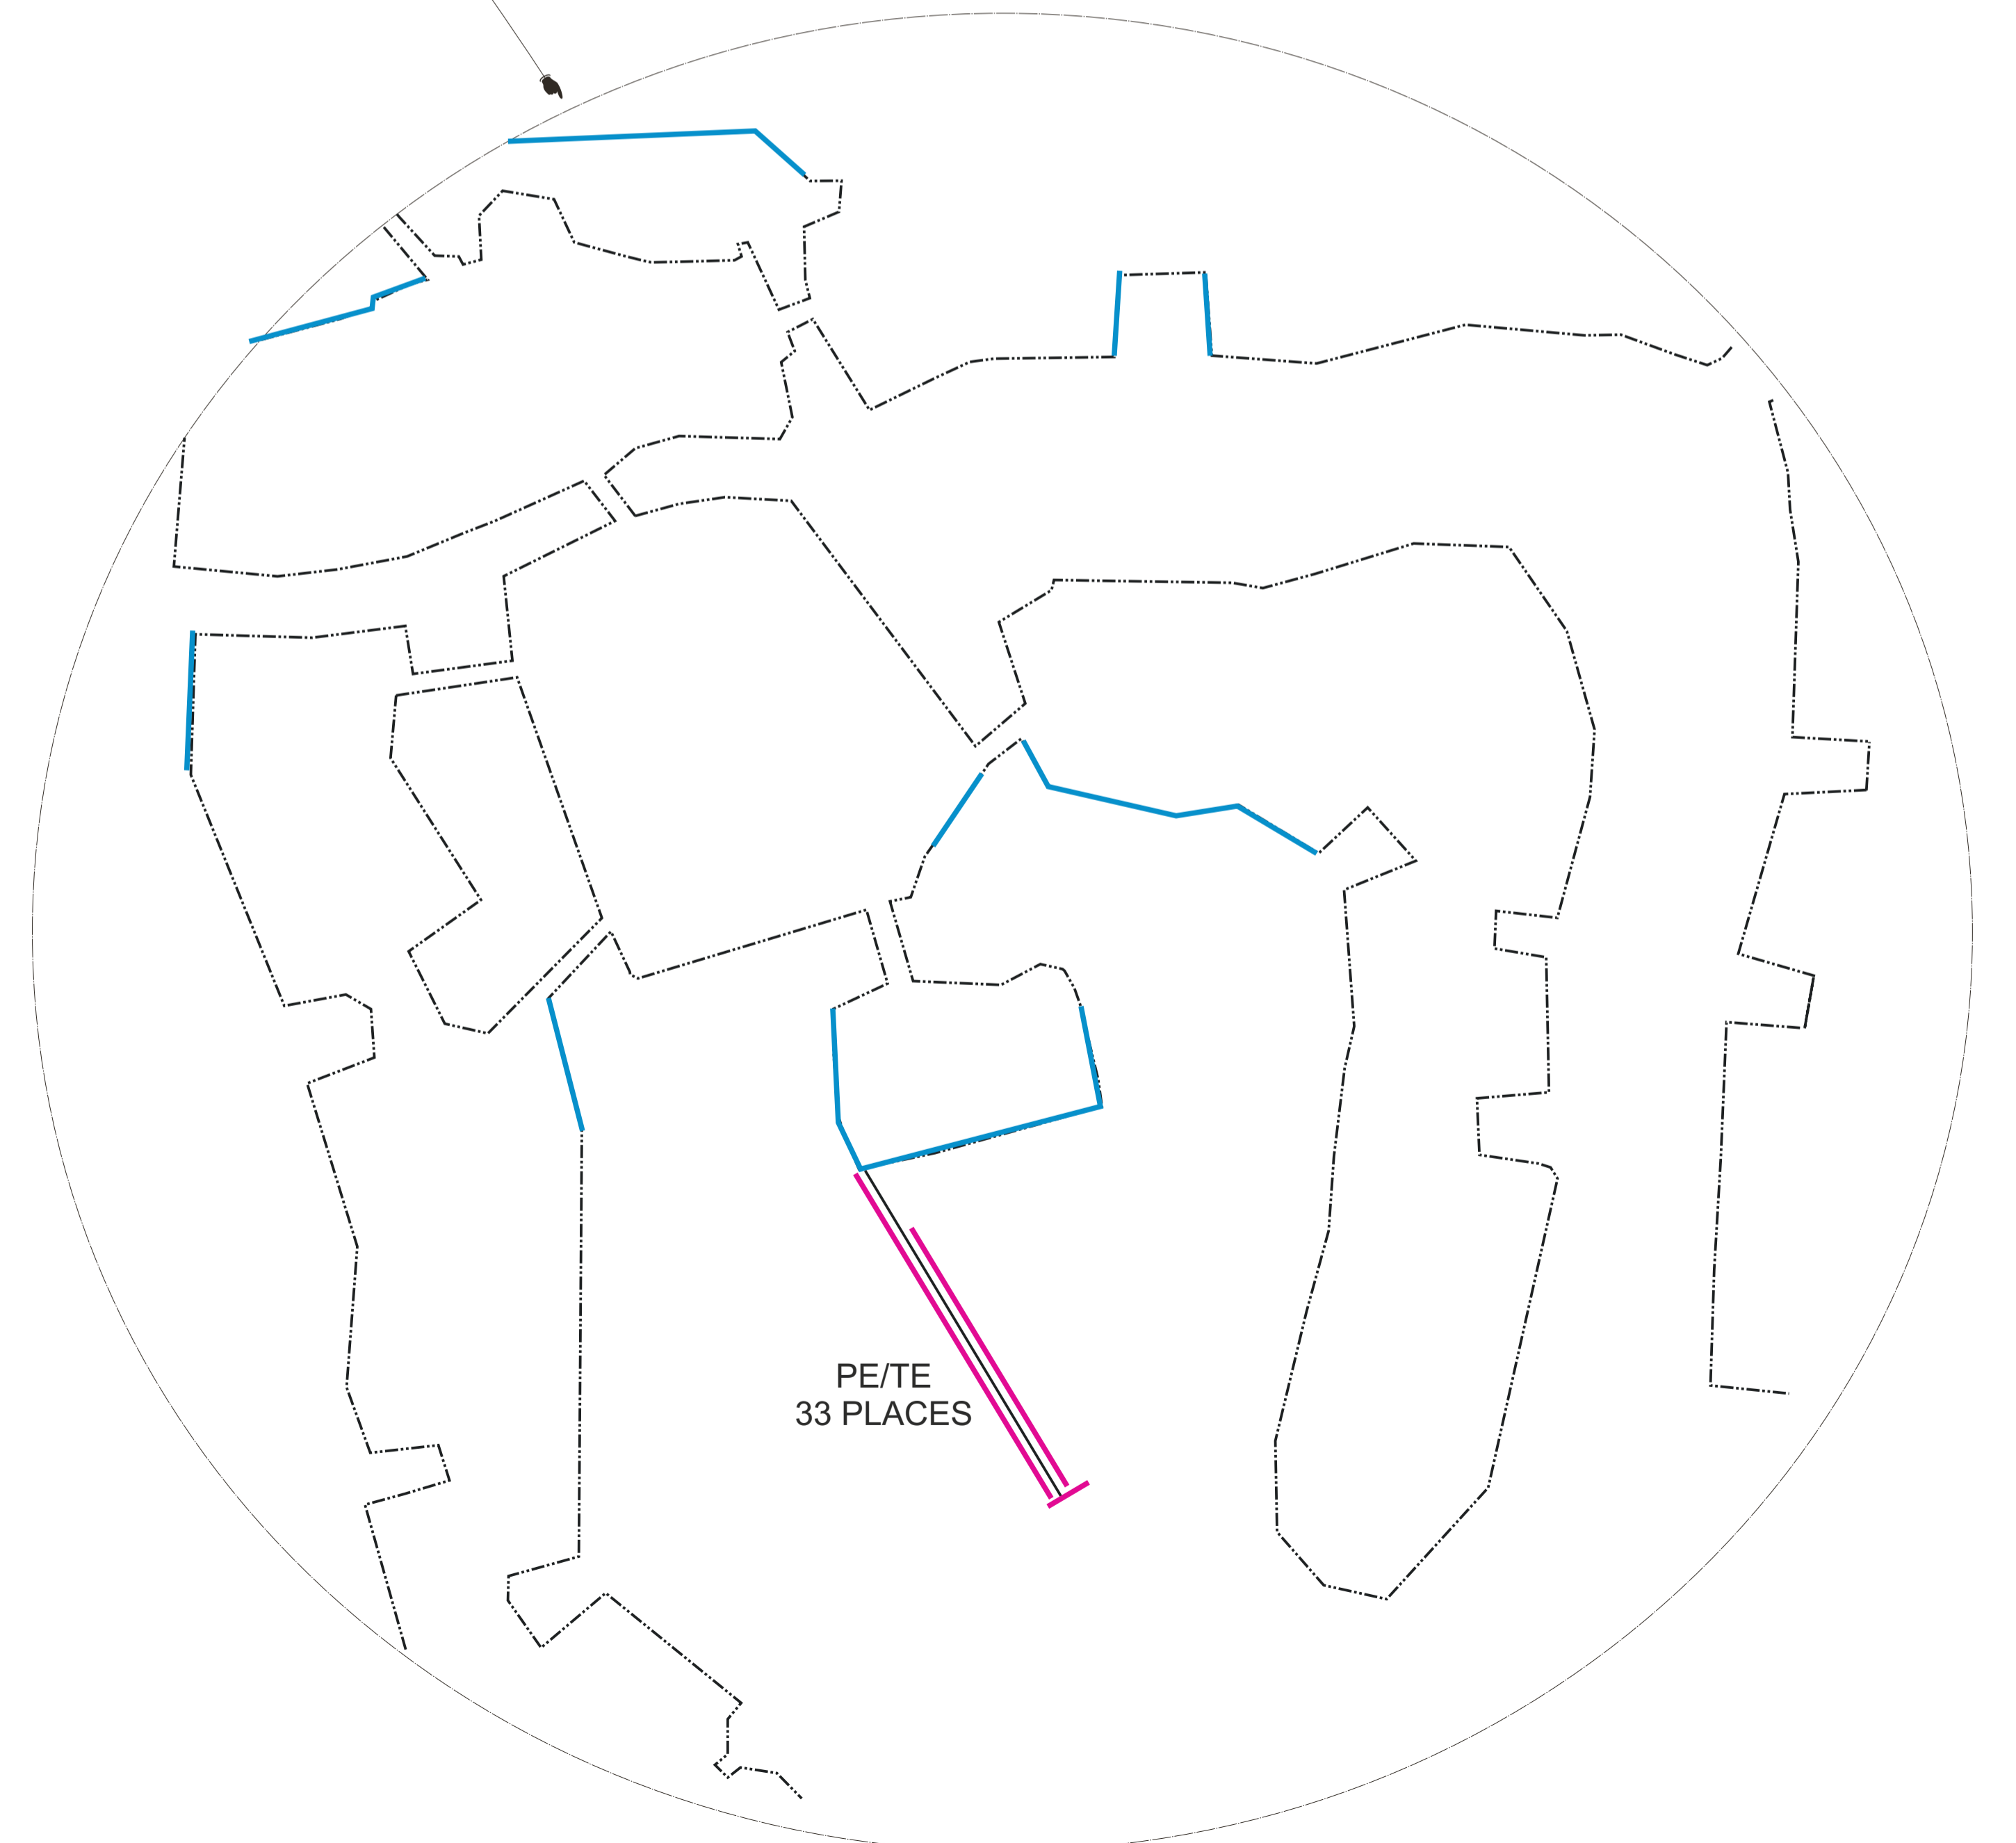
PONTON PE/TE

les mouillages aux postes 24, 25 et 26 sont inexploitables, à remplacer
