PORT DE PLAISANCE DE PORT GRIMAUD

Contrôle sous-marin des mouillages d'une partie du port de plaisance de Port Grimaud

DATE DE L'INTERVENTION : MAI 2022

RAPPORT D'AUDIT

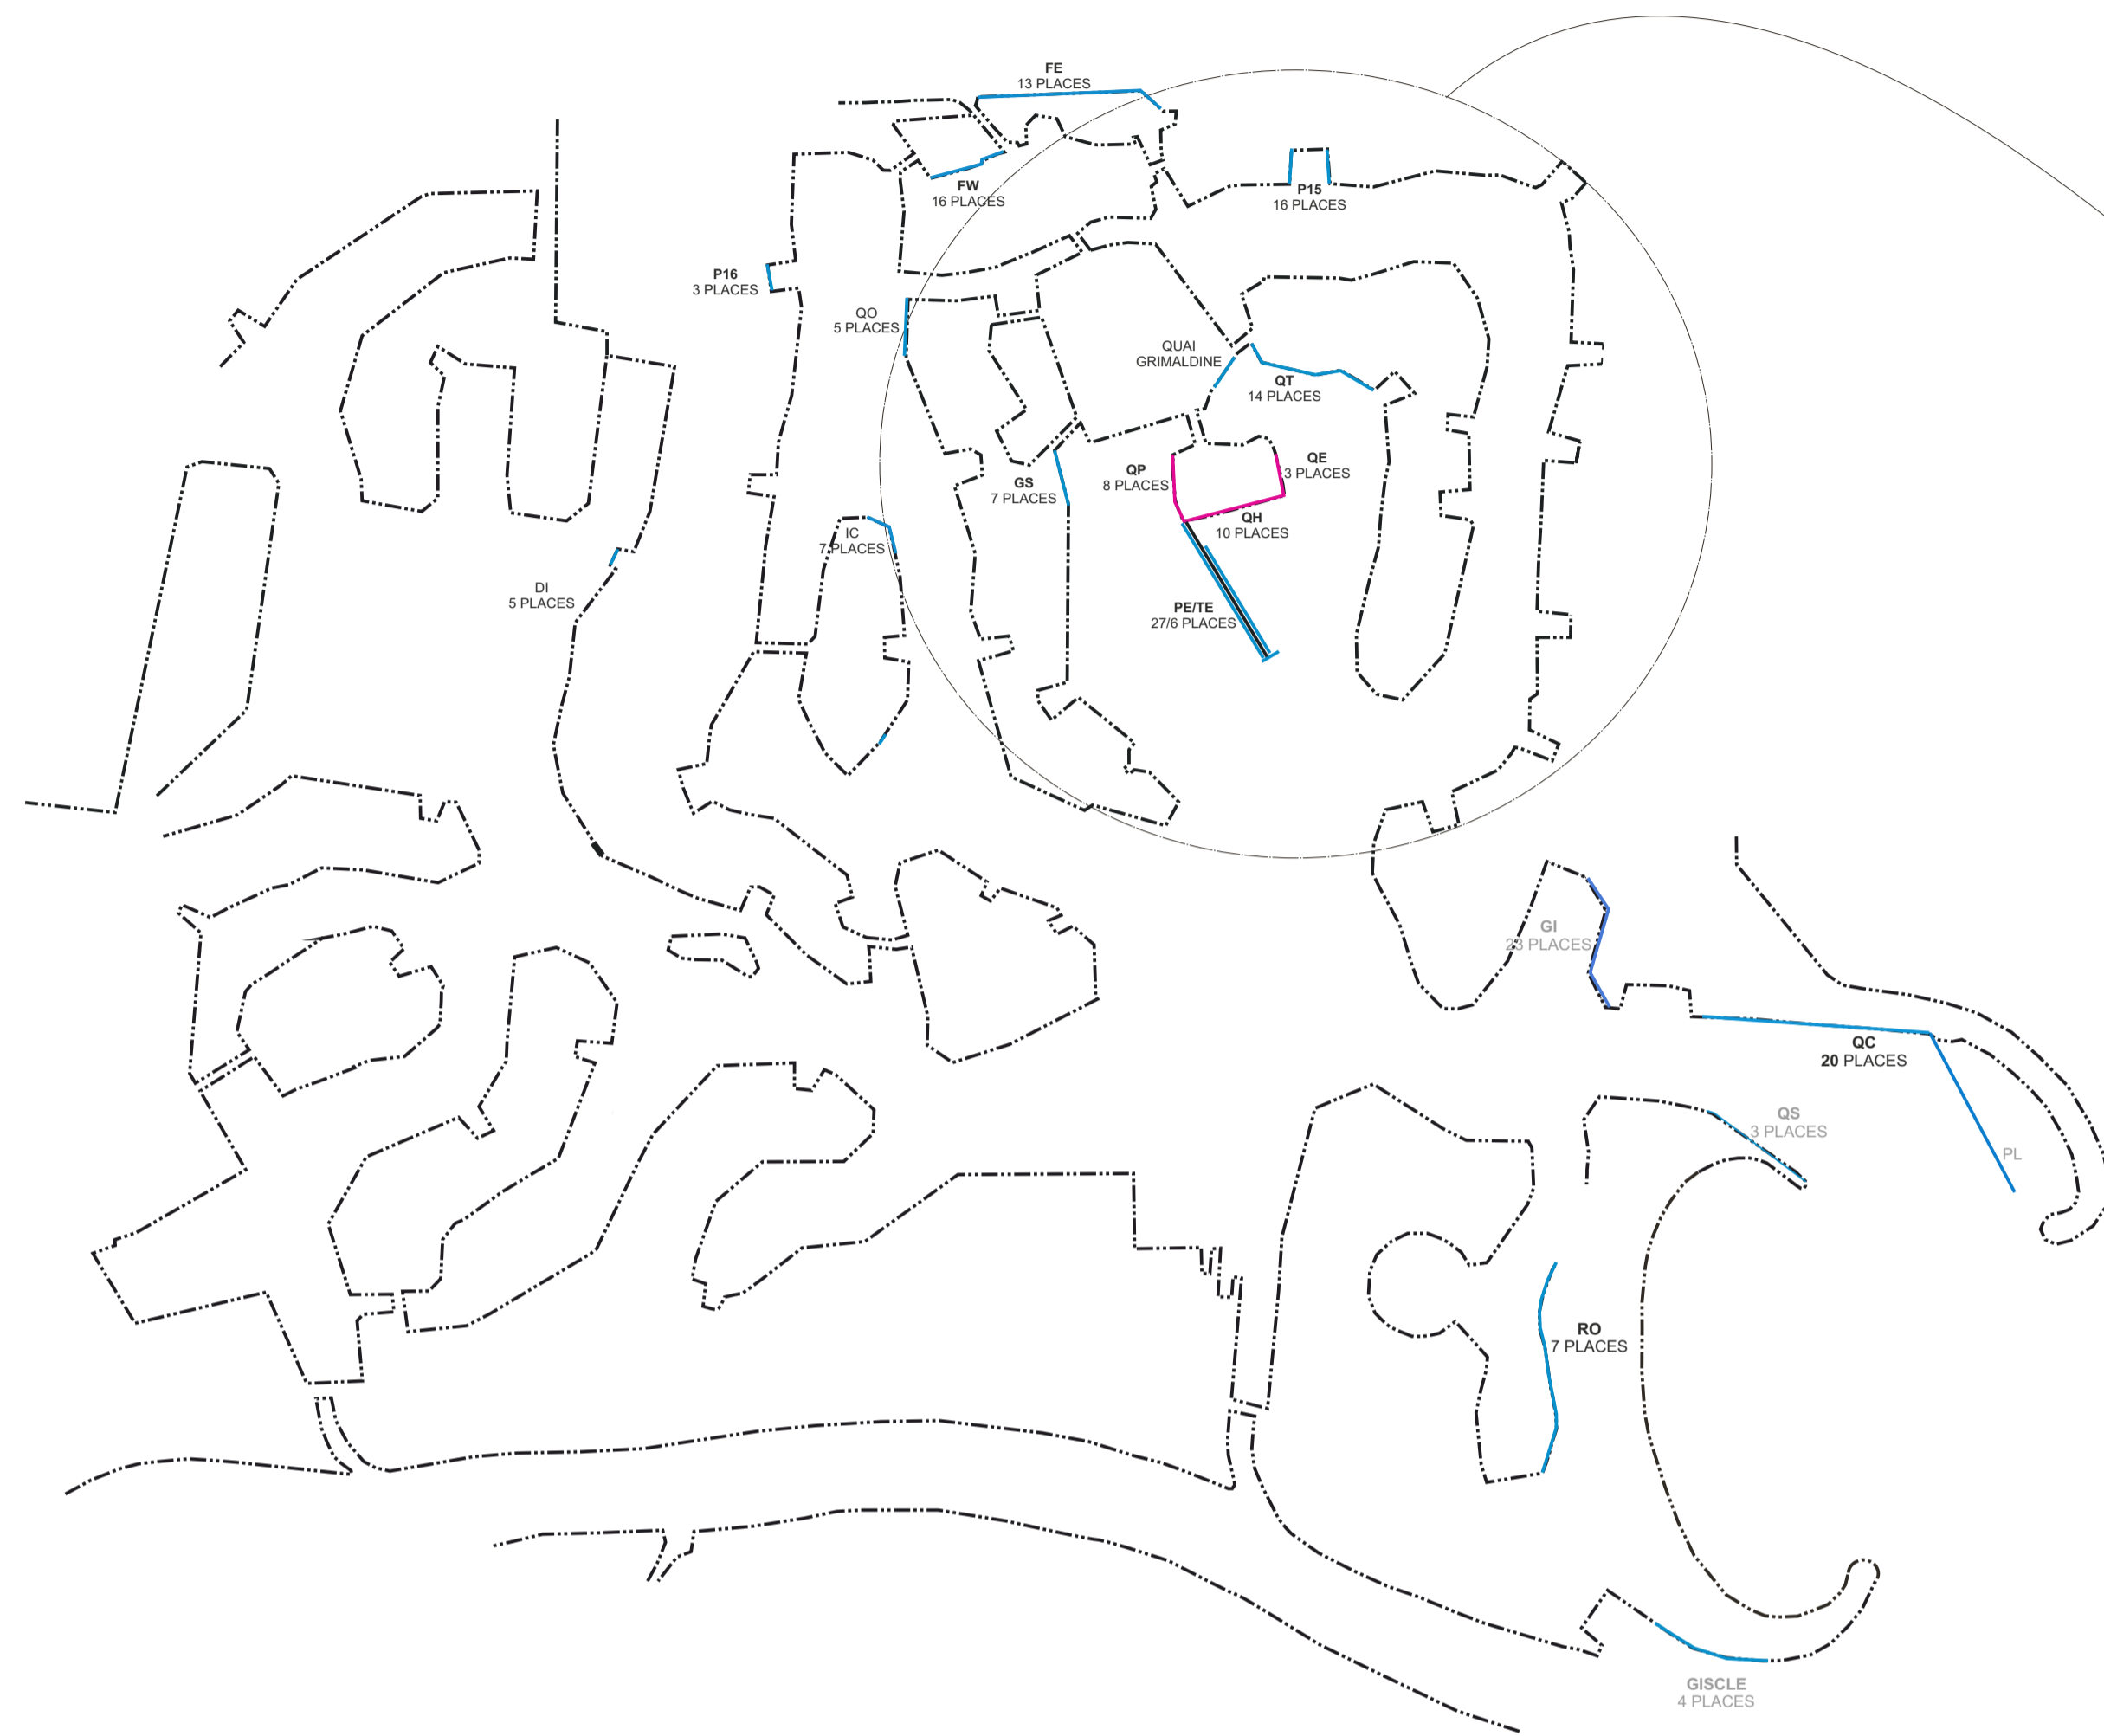
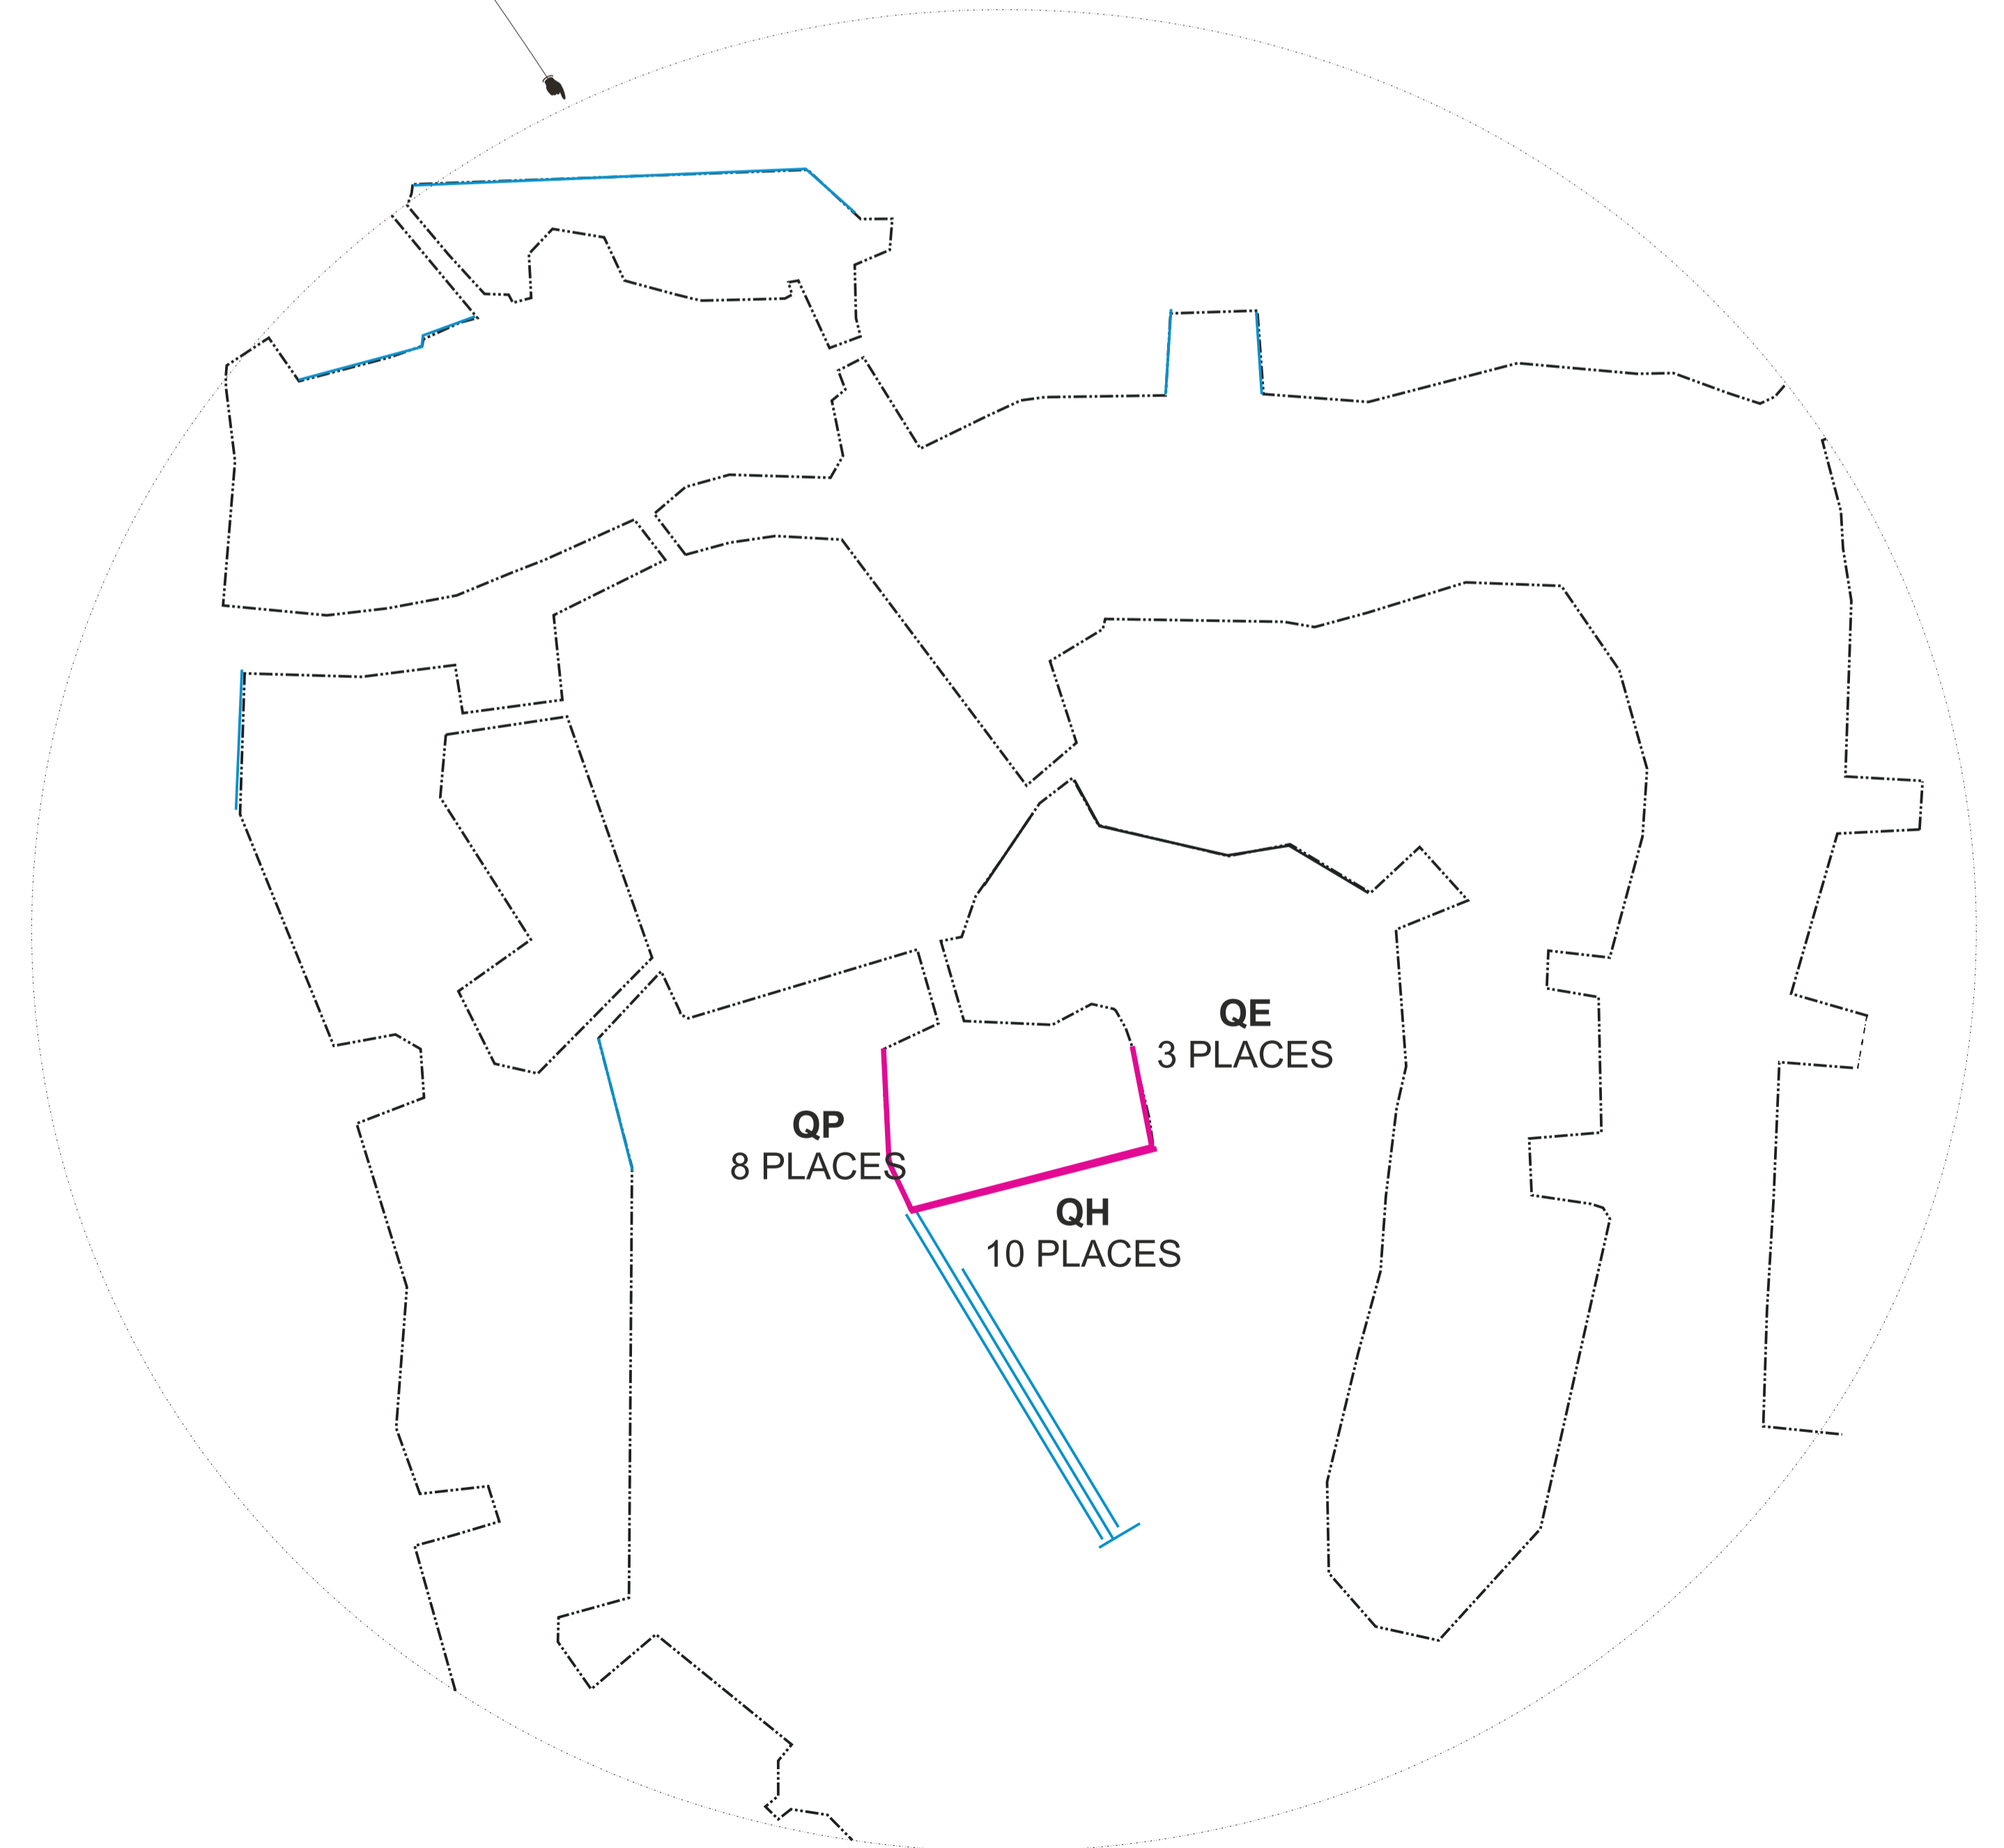
PONTON QH QP QE

*manilles à remplacer aux postes QH:
03tb,04bd, 05tb, 03bd, 07bd,*

Pendille H.S. au poste QH 09bd

*Manille de liaison à la chaîne mère H.S.
au poste Qp05*

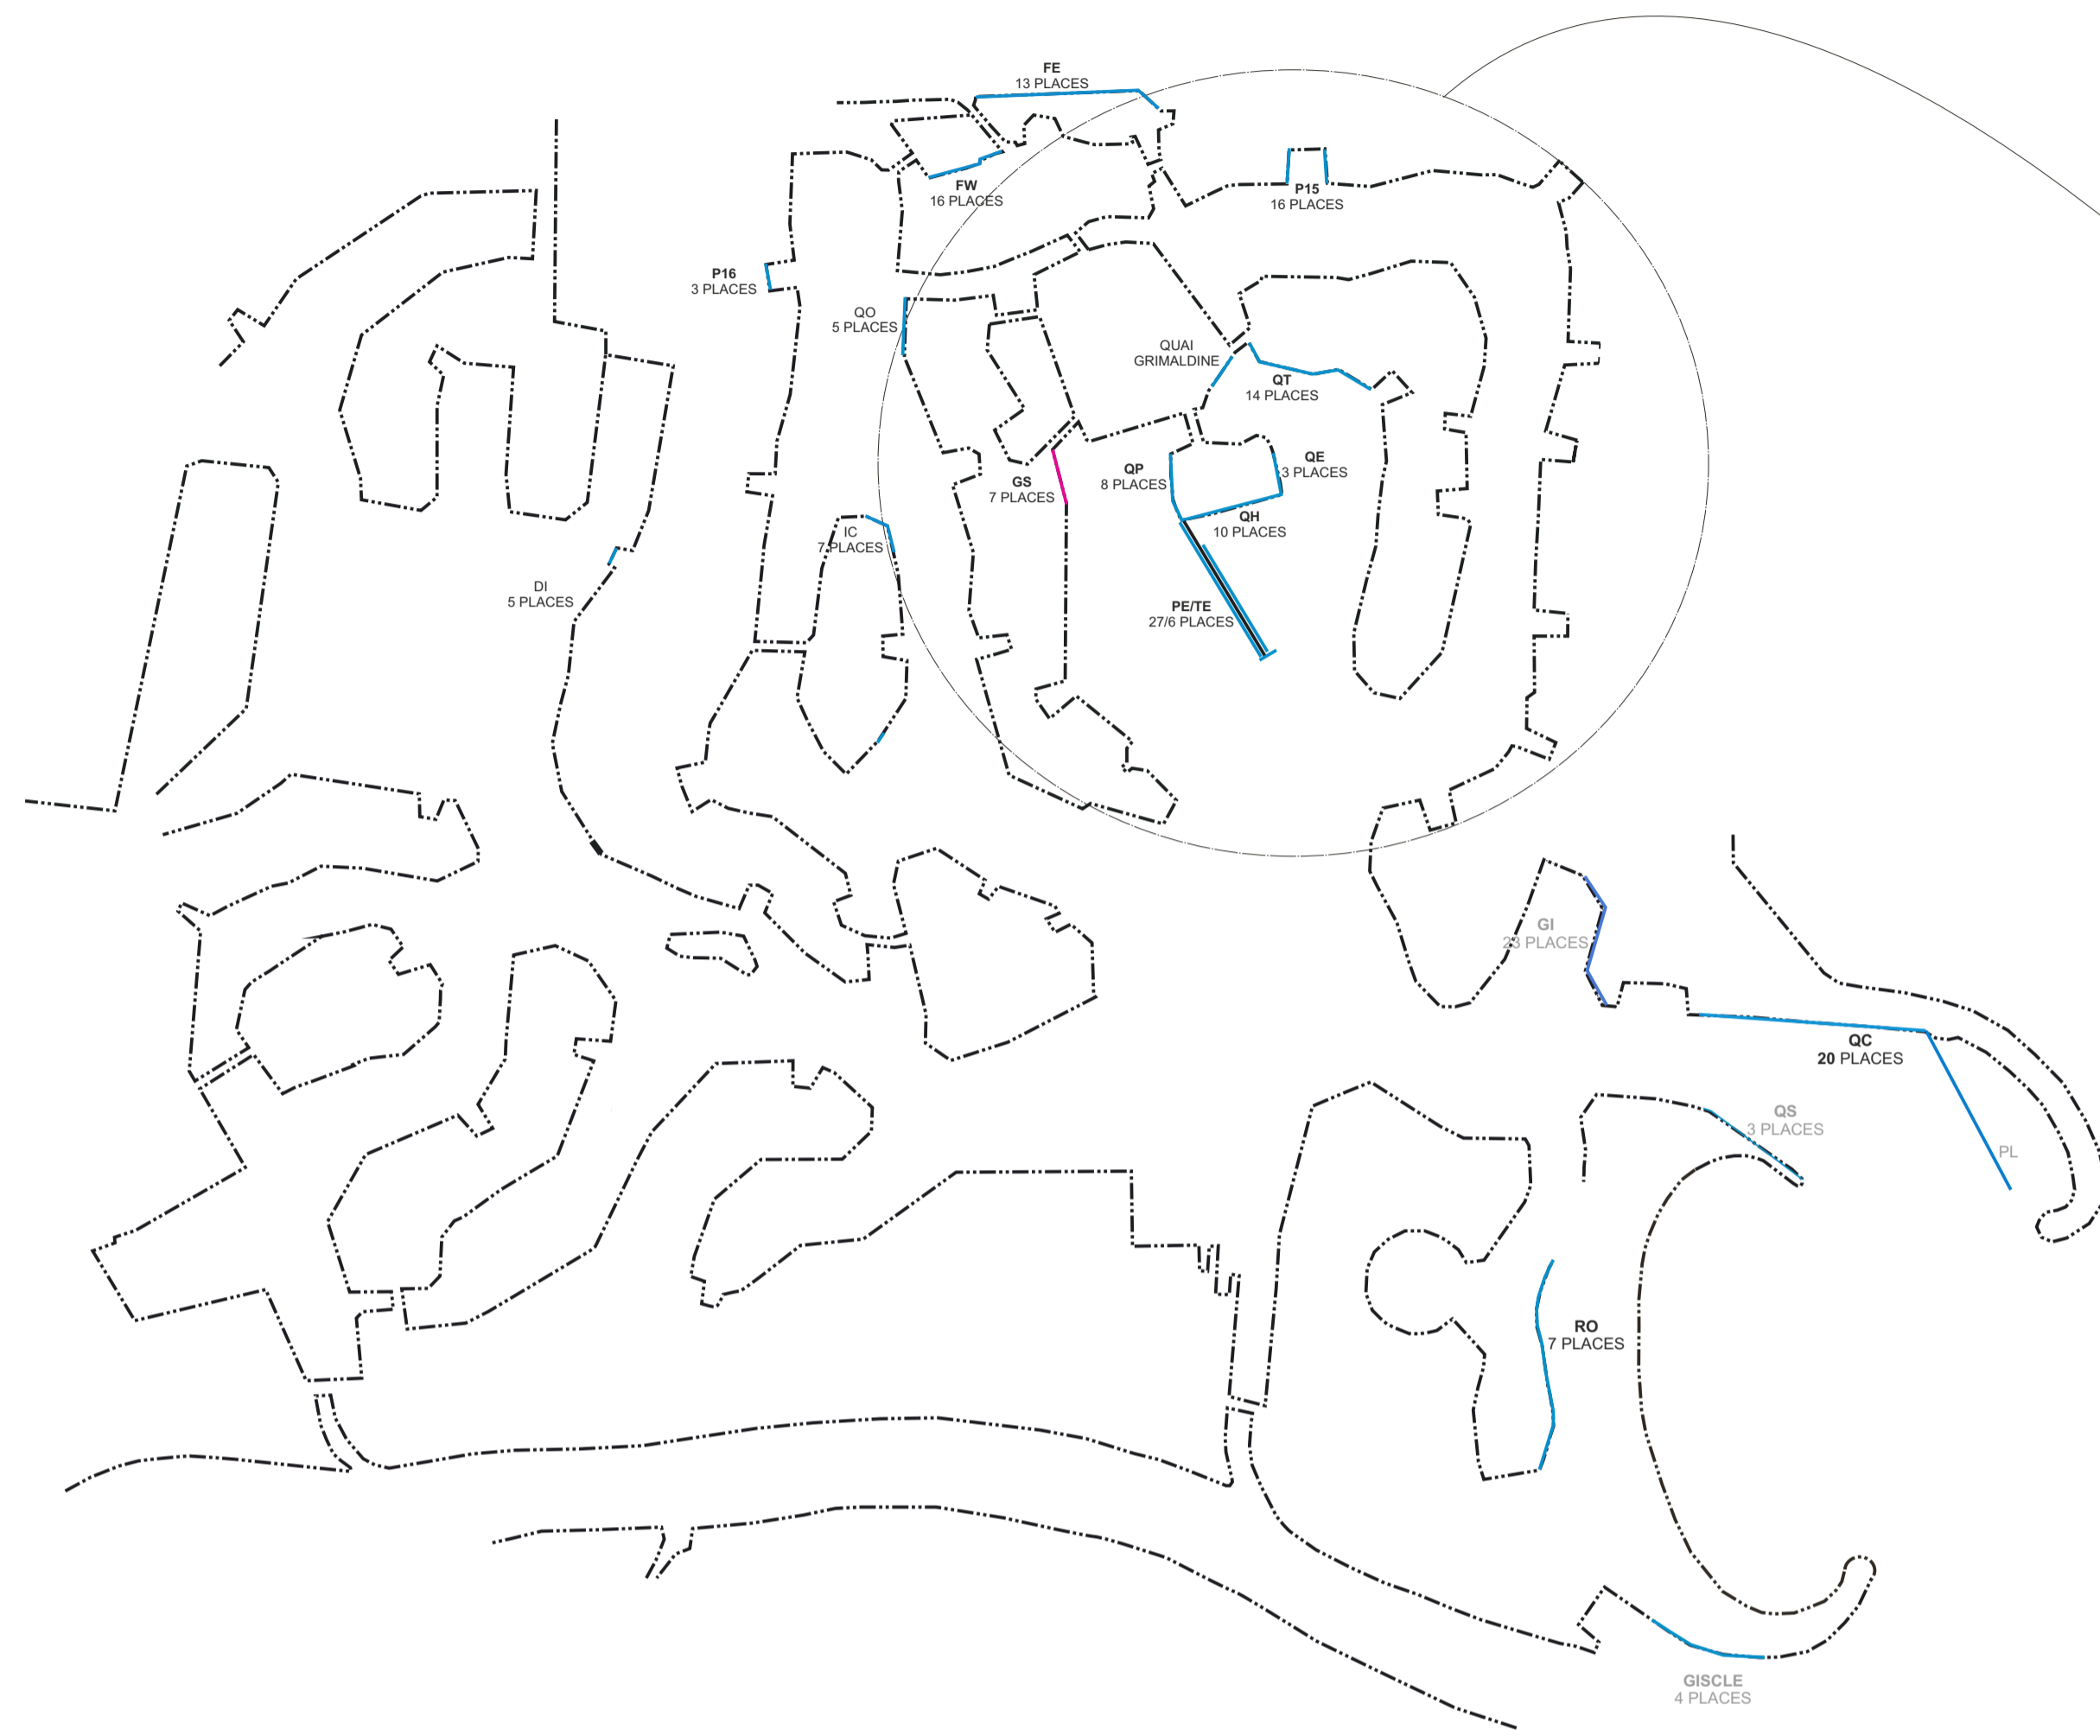
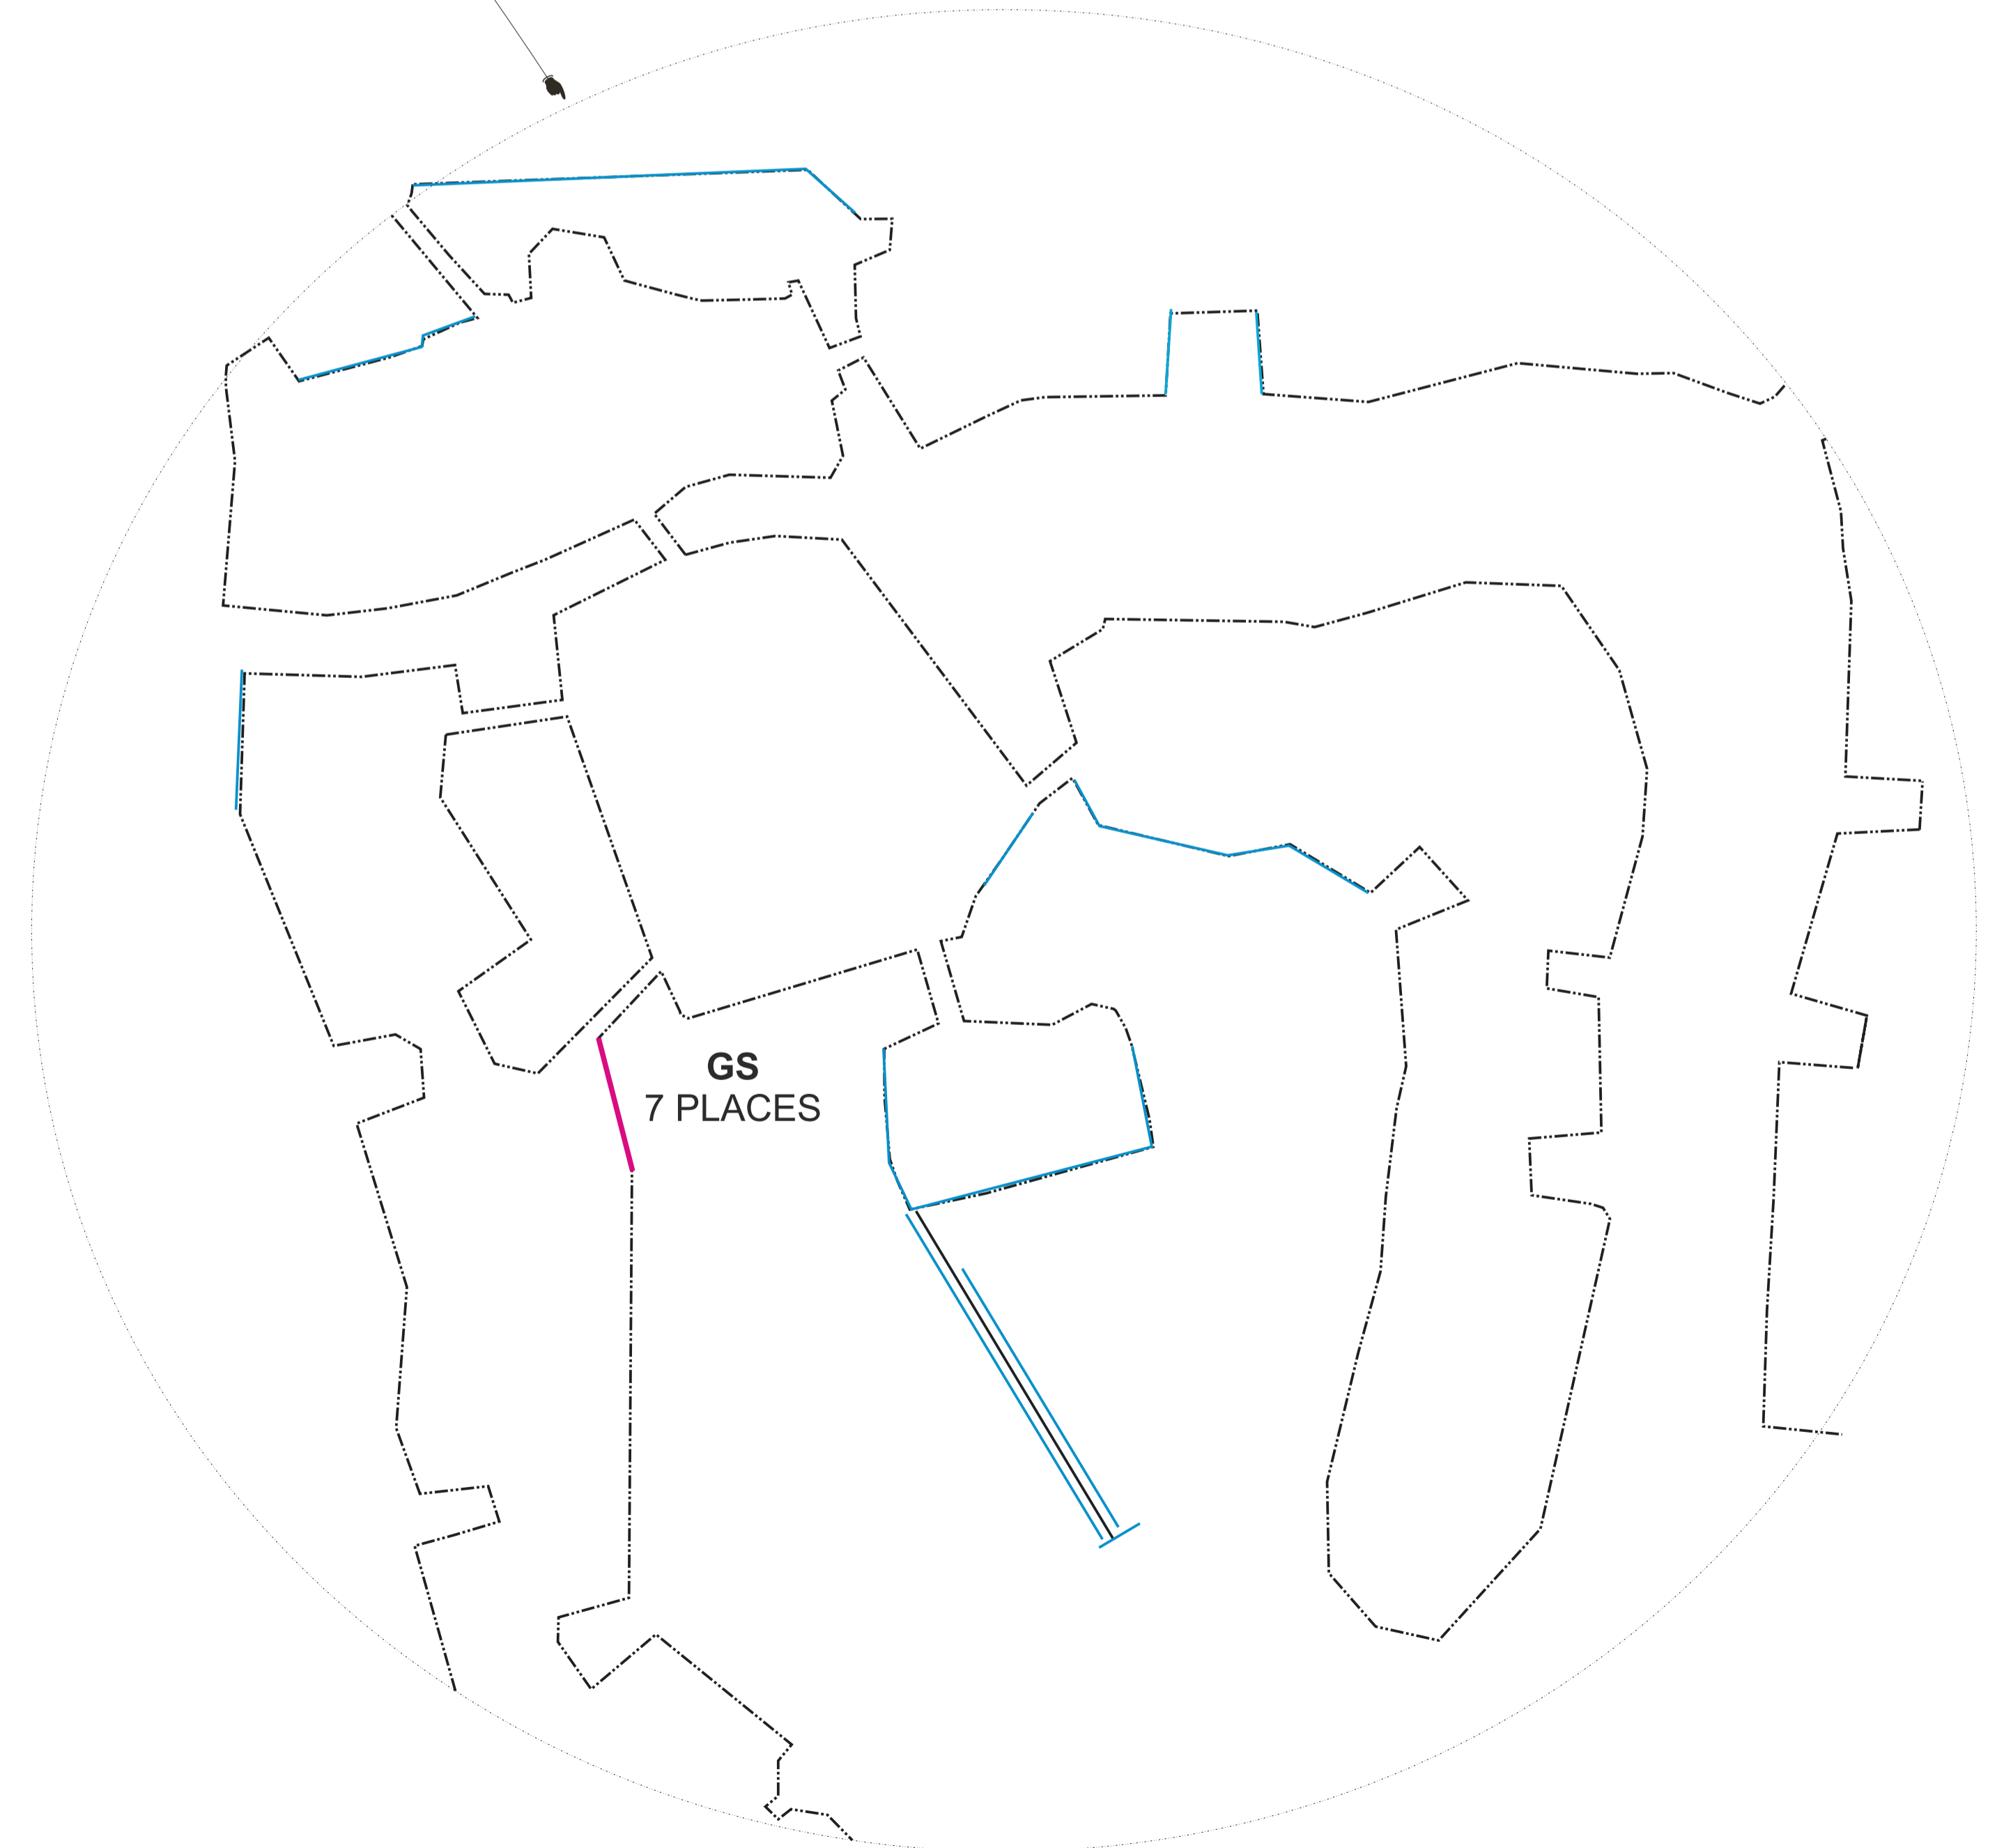
PONTON GS

*chaînes filles et manilles à remplacer
aux postes GS01 à 05 inclus*

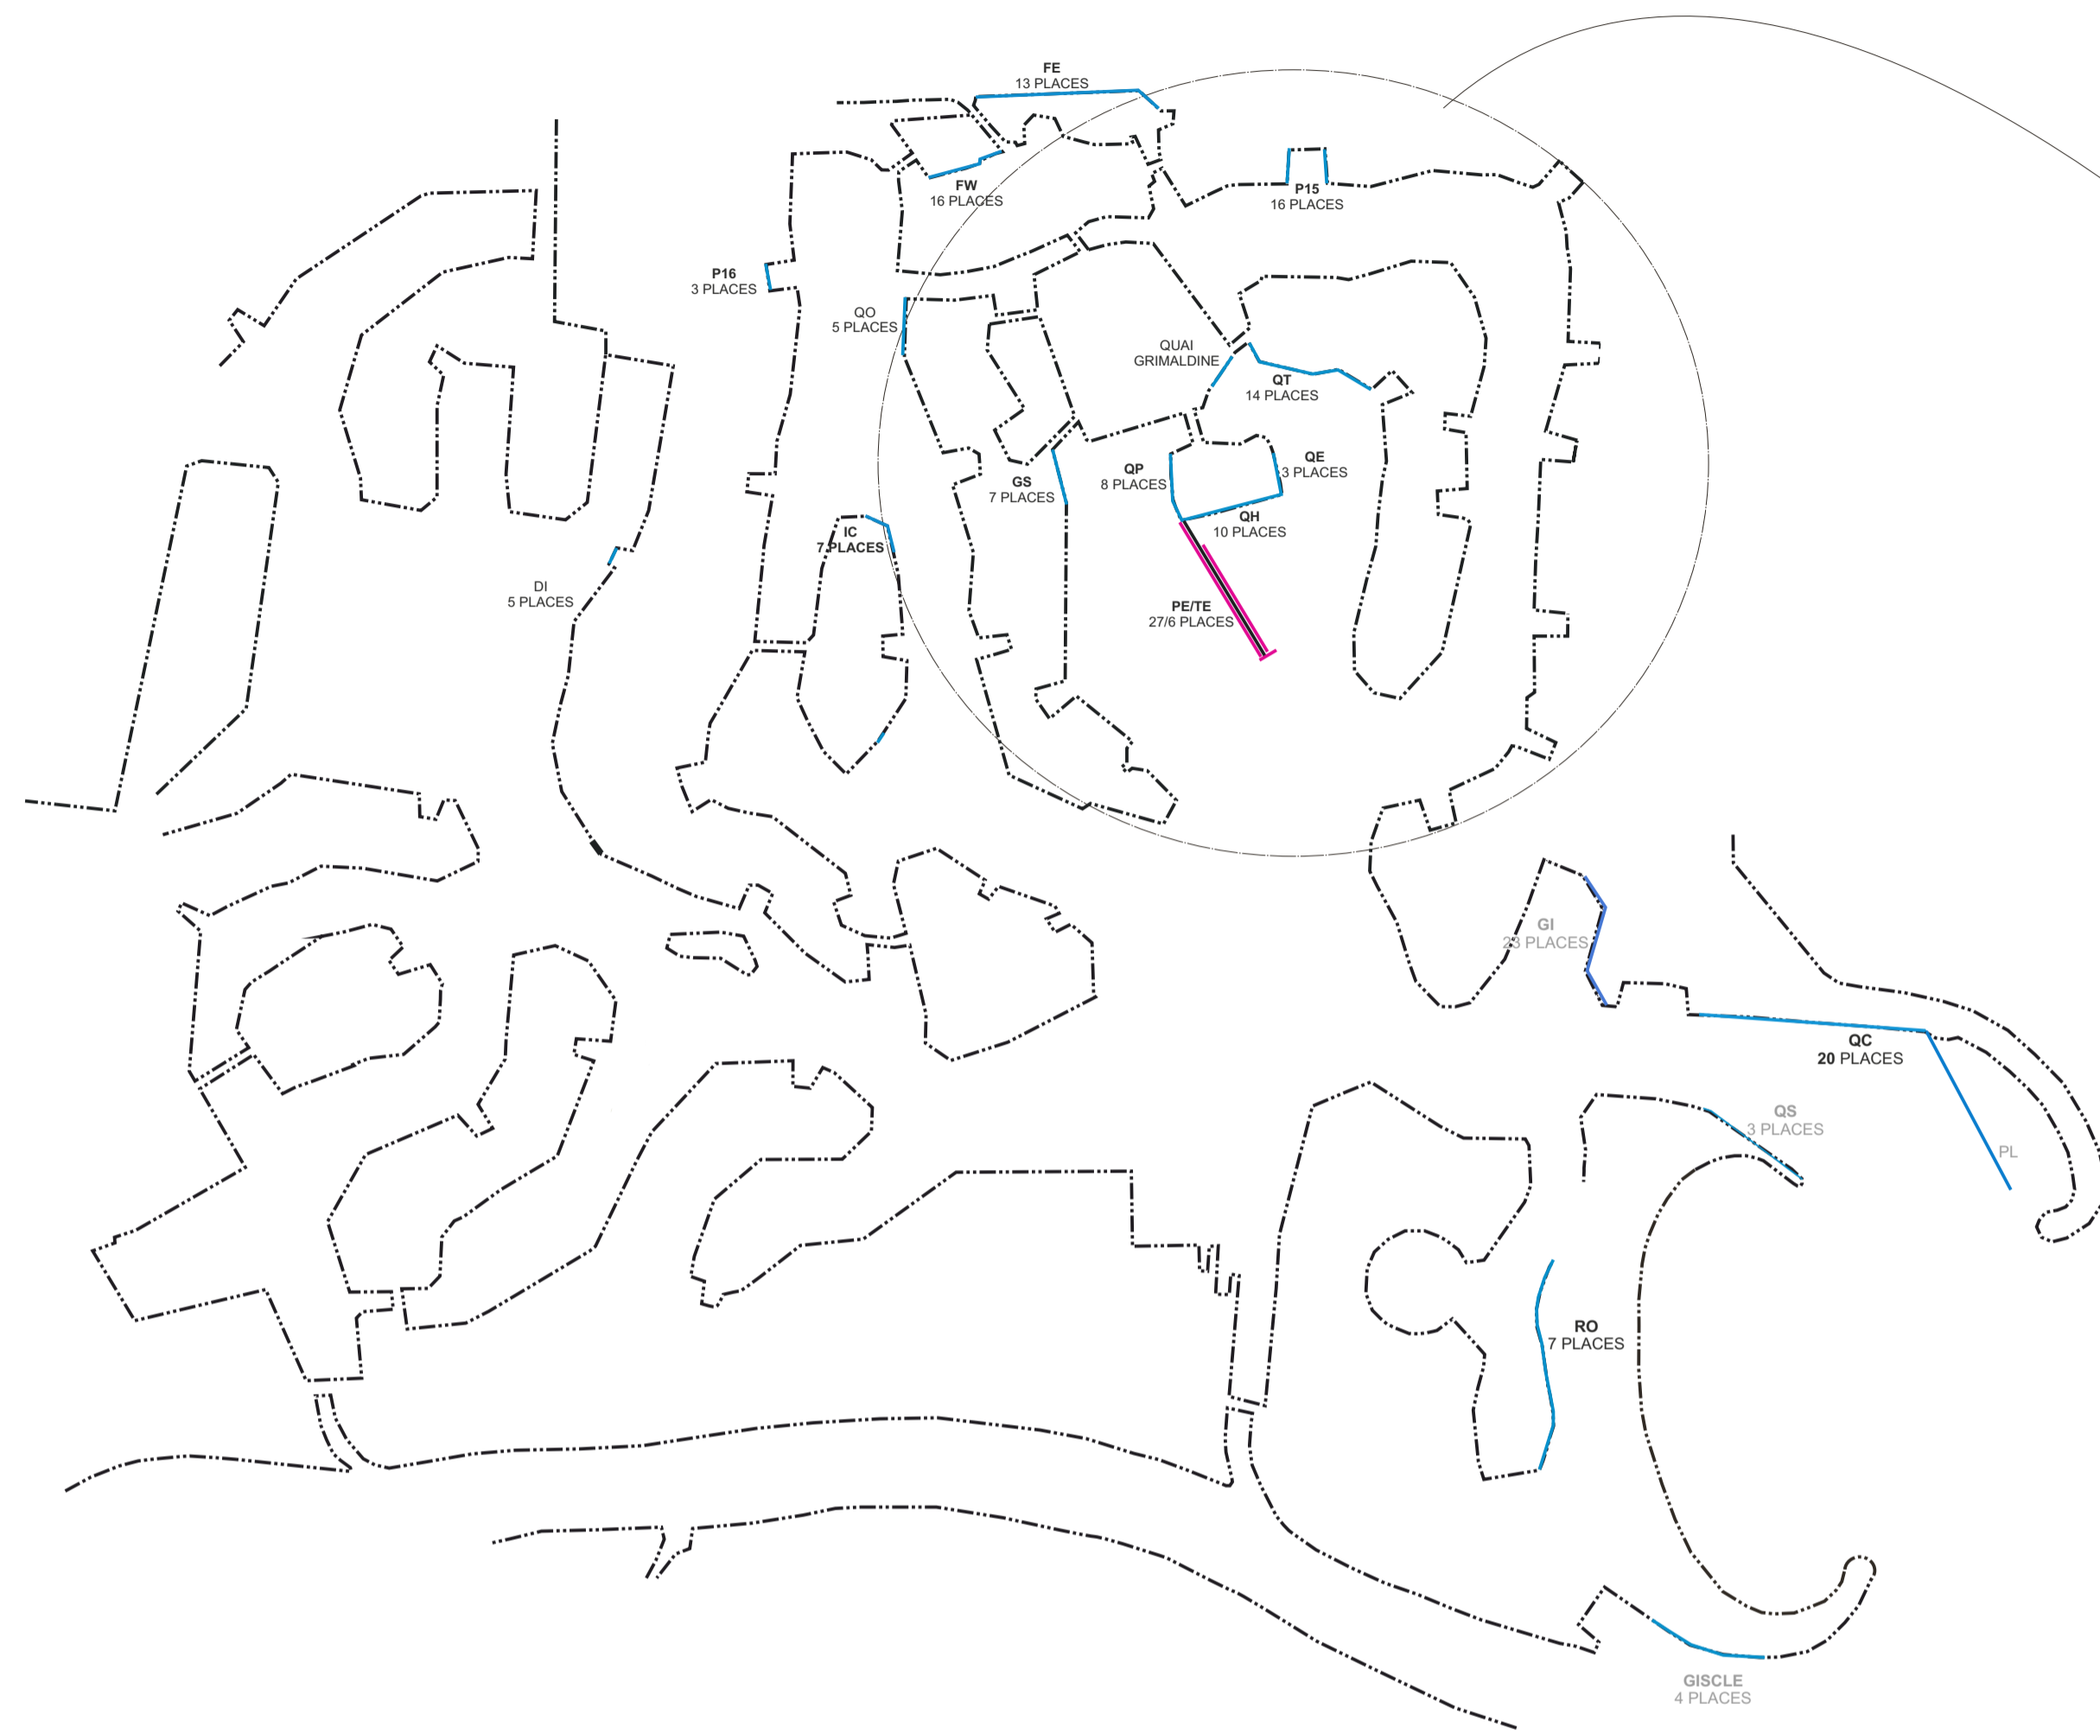
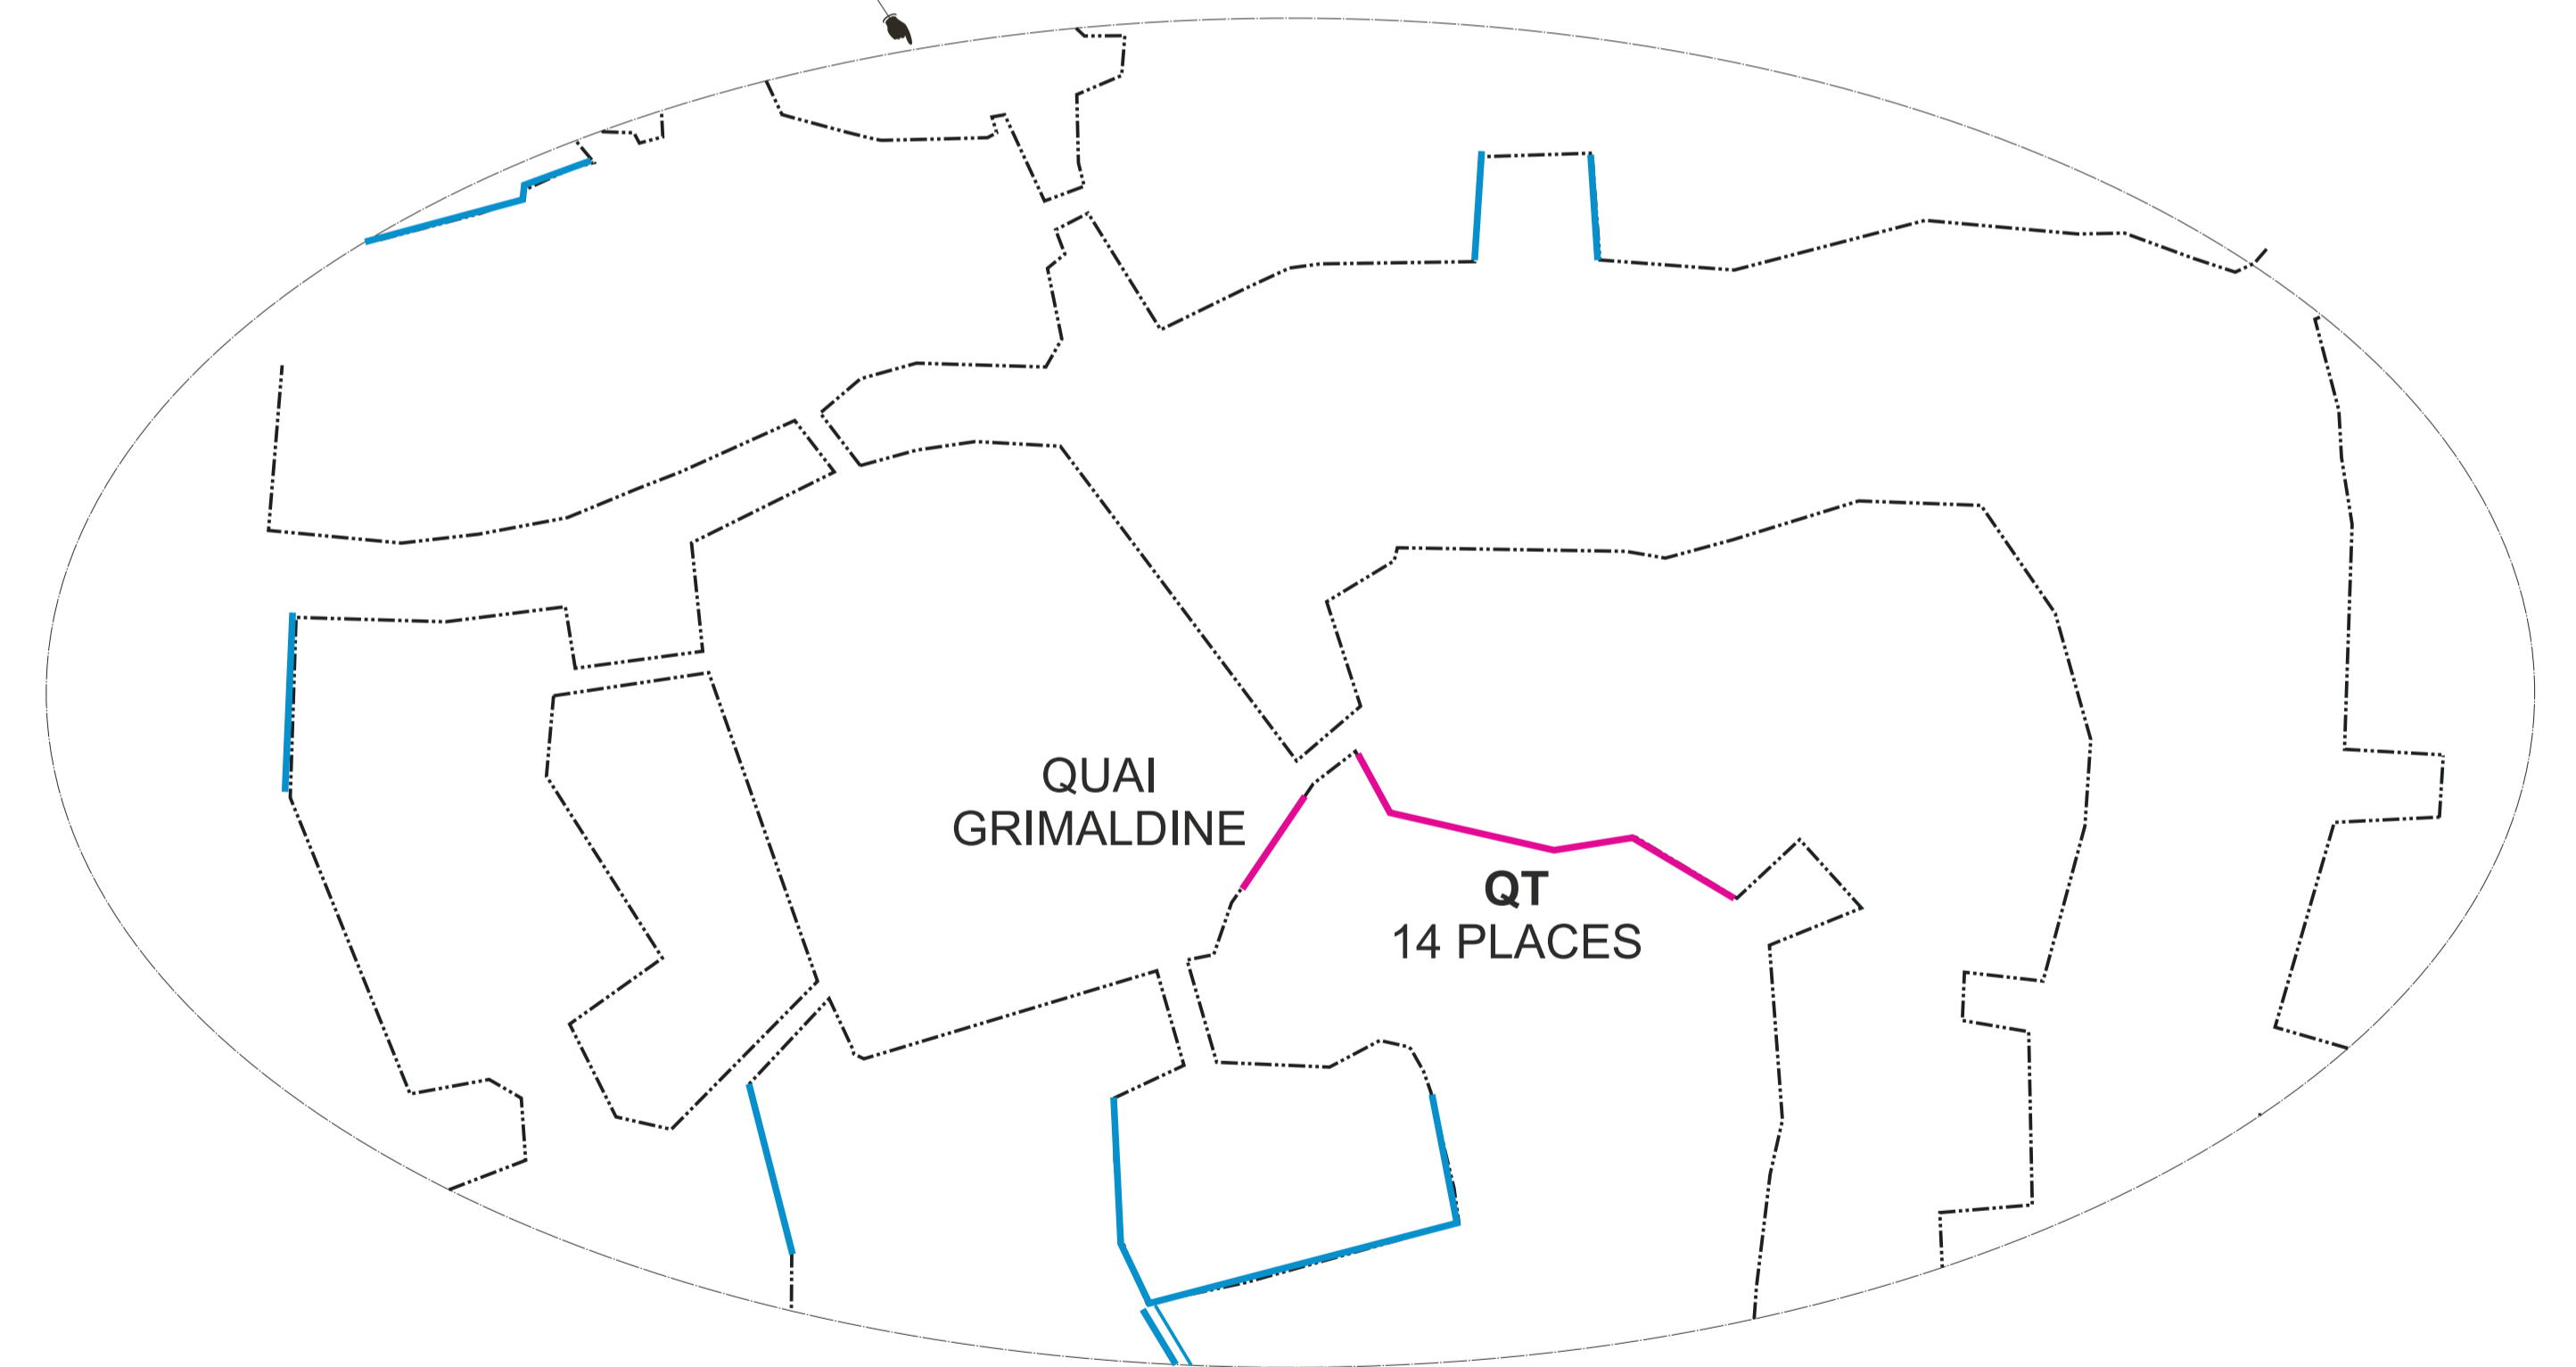
QUAI GRIMALDINES/ PONTON QT

*les 4 mouillages quai grimaldines
sont à remplacer*

*Les mouillages aux postes QT: 10,11 et 14
sont à remplacer*
