PORT DE PLAISANCE DE PORT GRIMAUD

Contrôle sous-marin des mouillages d'une partie du port de plaisance de Port Grimaud

DATE DE L'INTERVENTION : MAI 2022

RAPPORT D'AUDIT

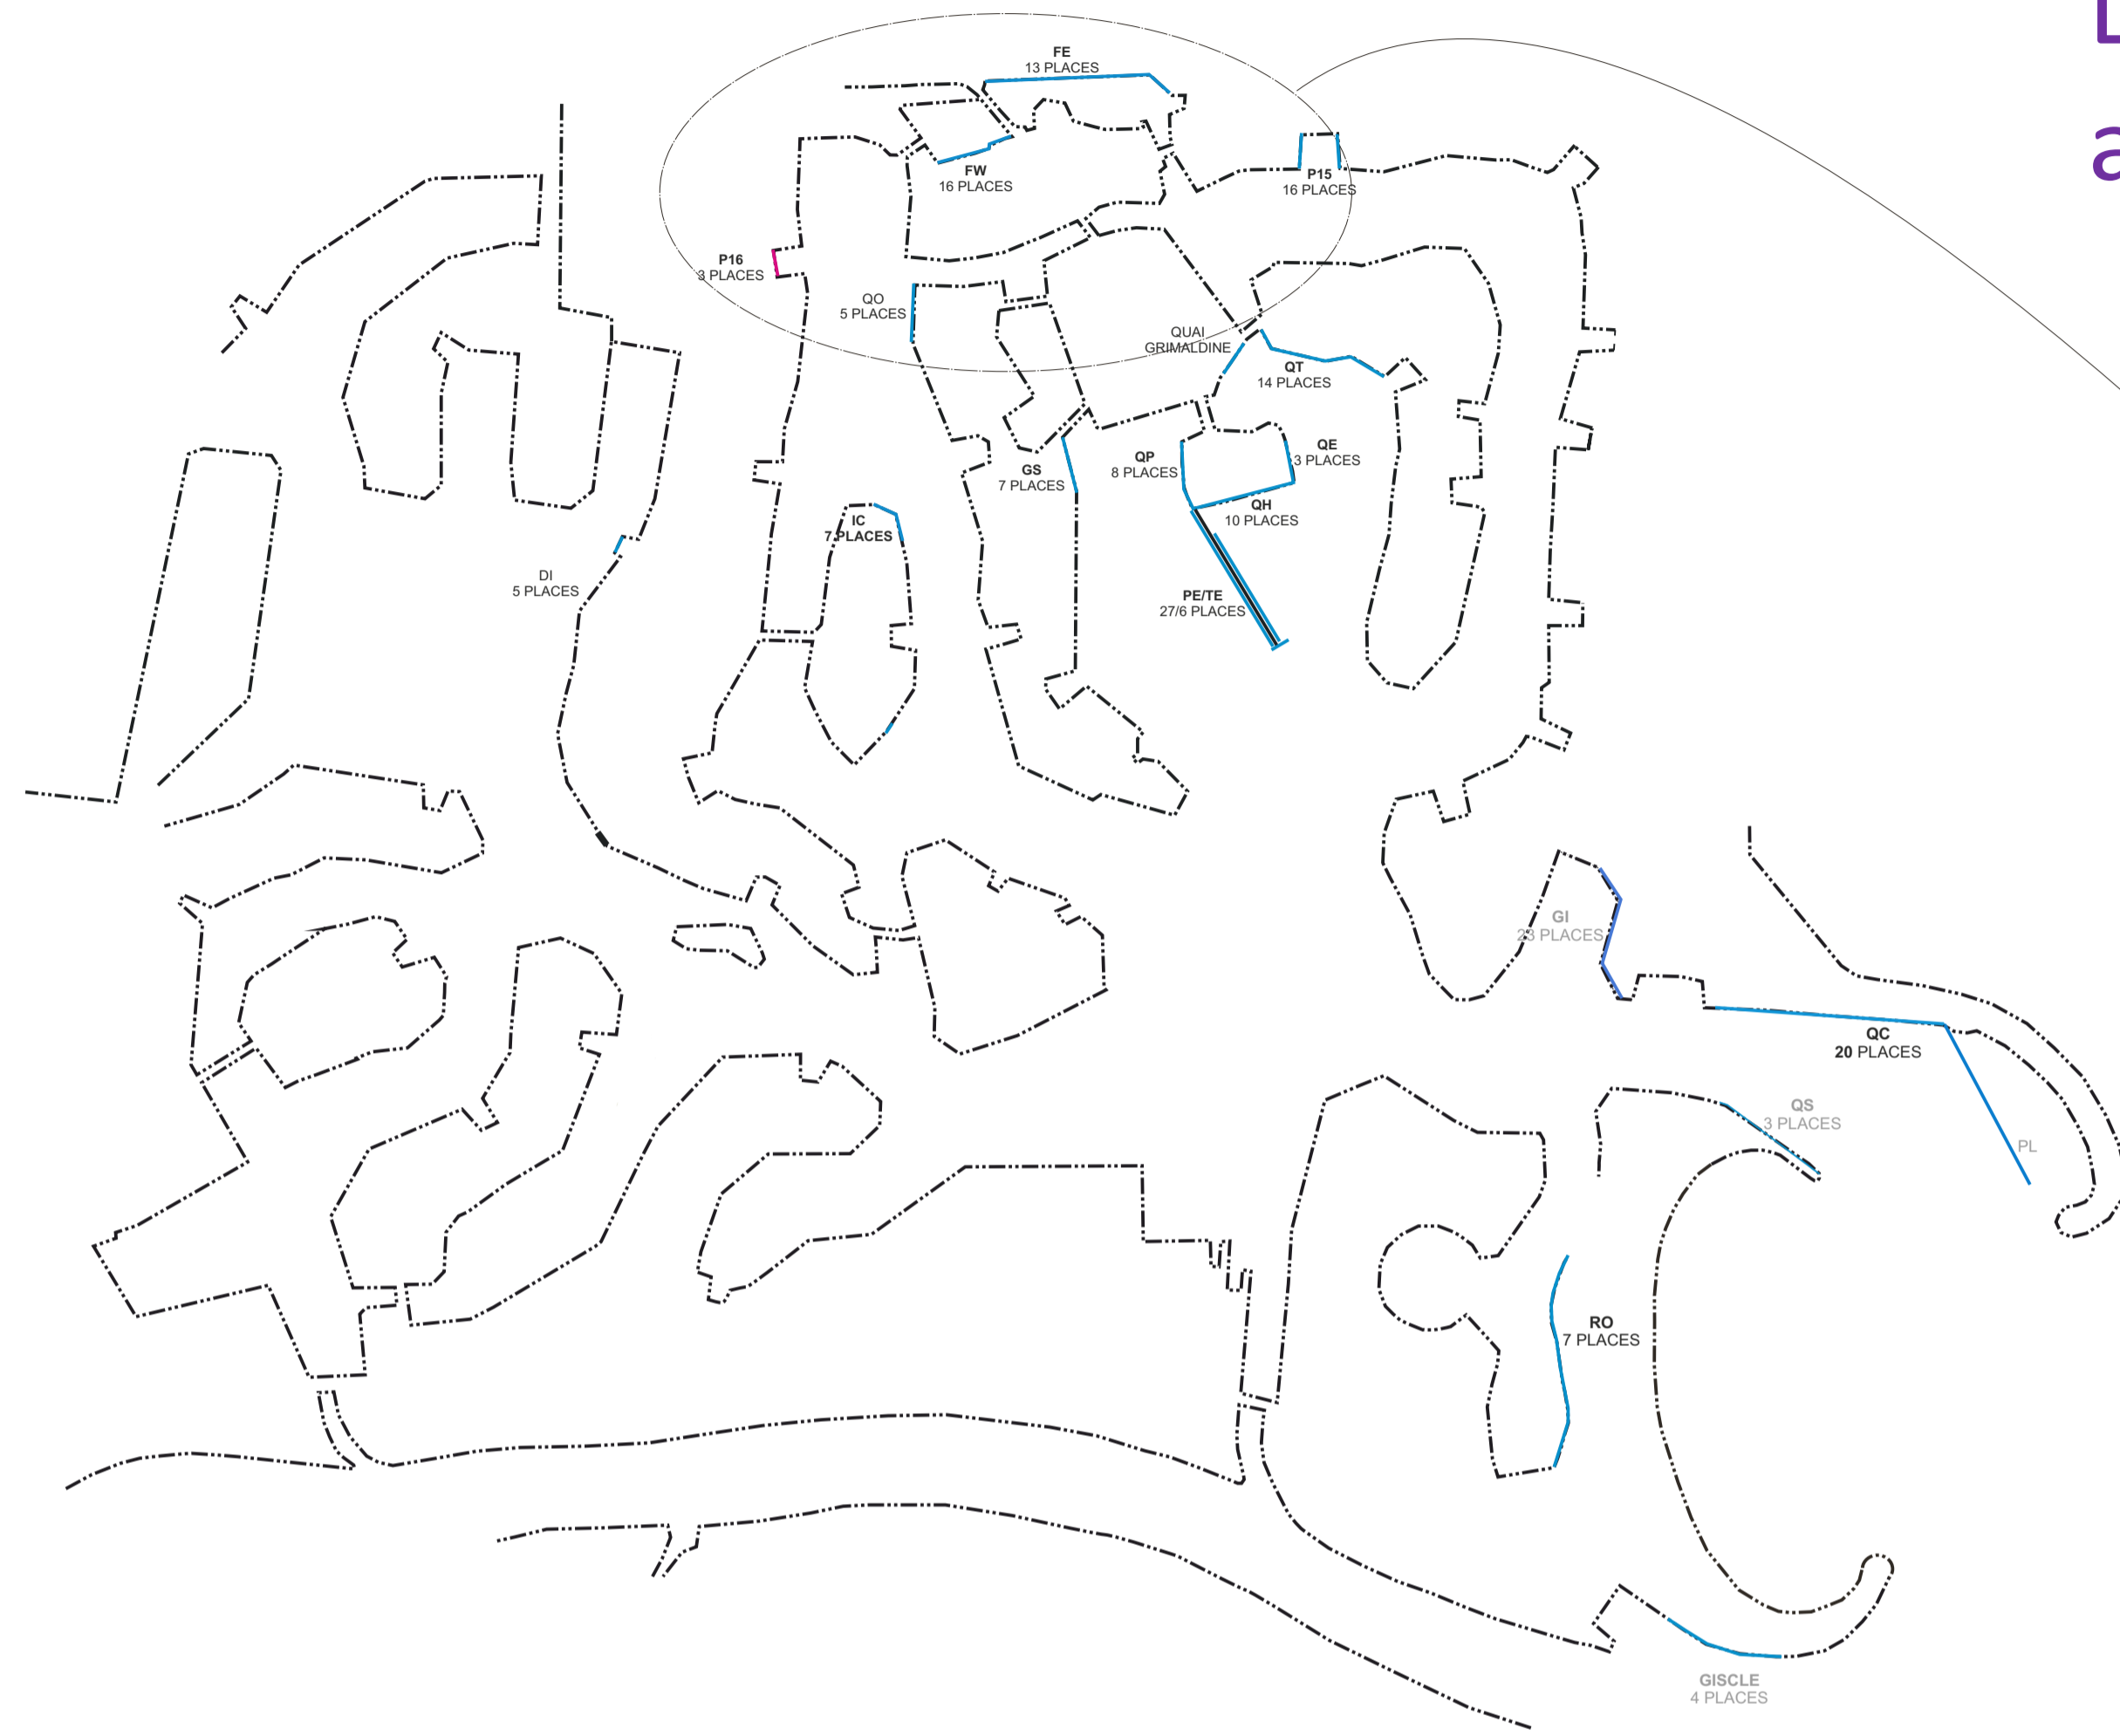
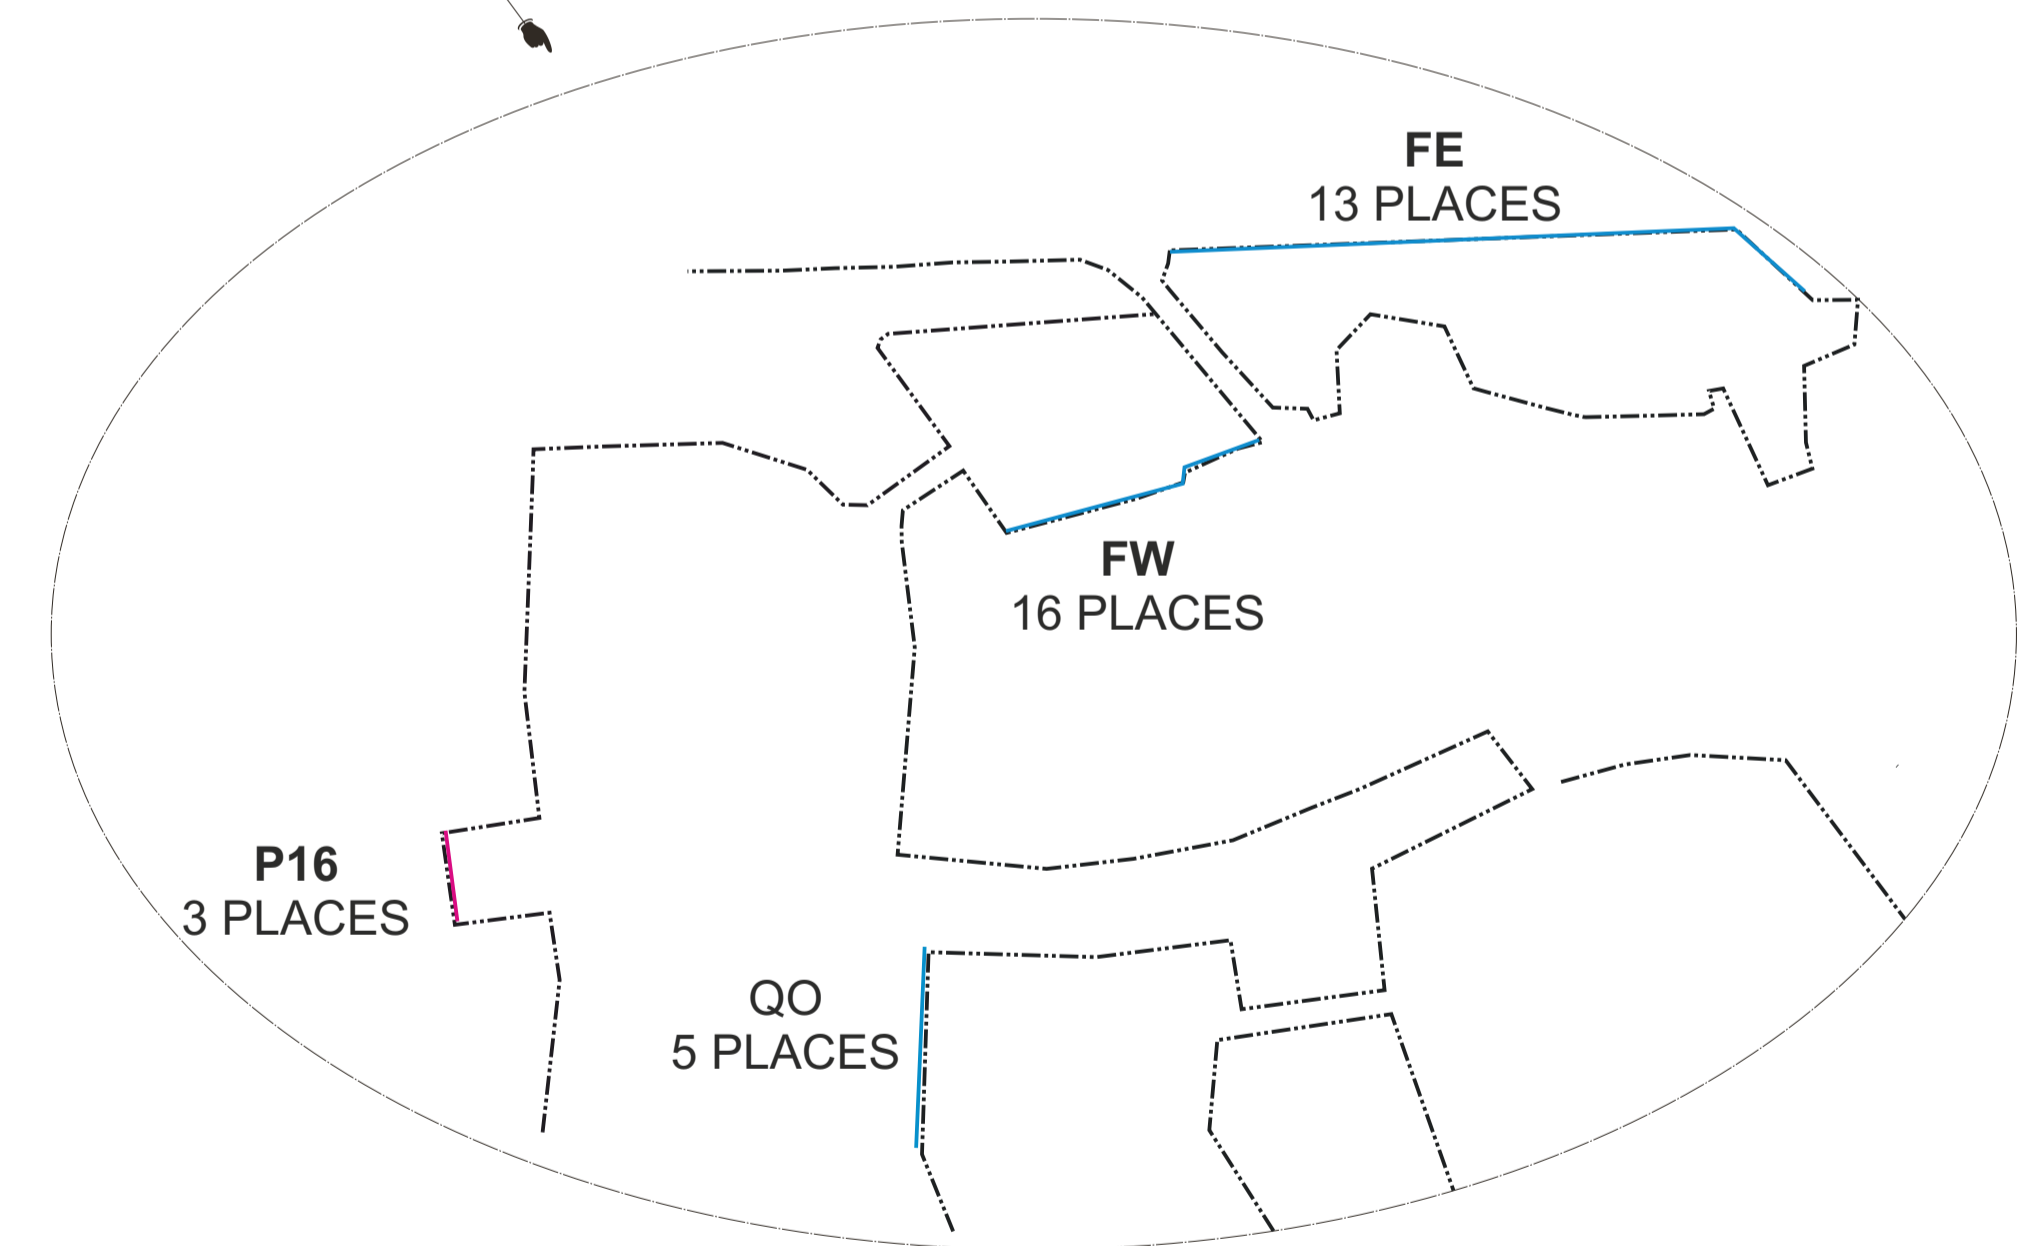
PONTON P16

Les mouillages (*pendilles + chaînes filles/dormantes + manilles*) aux postes PS1 et PS3 sont H.S., à remplacer

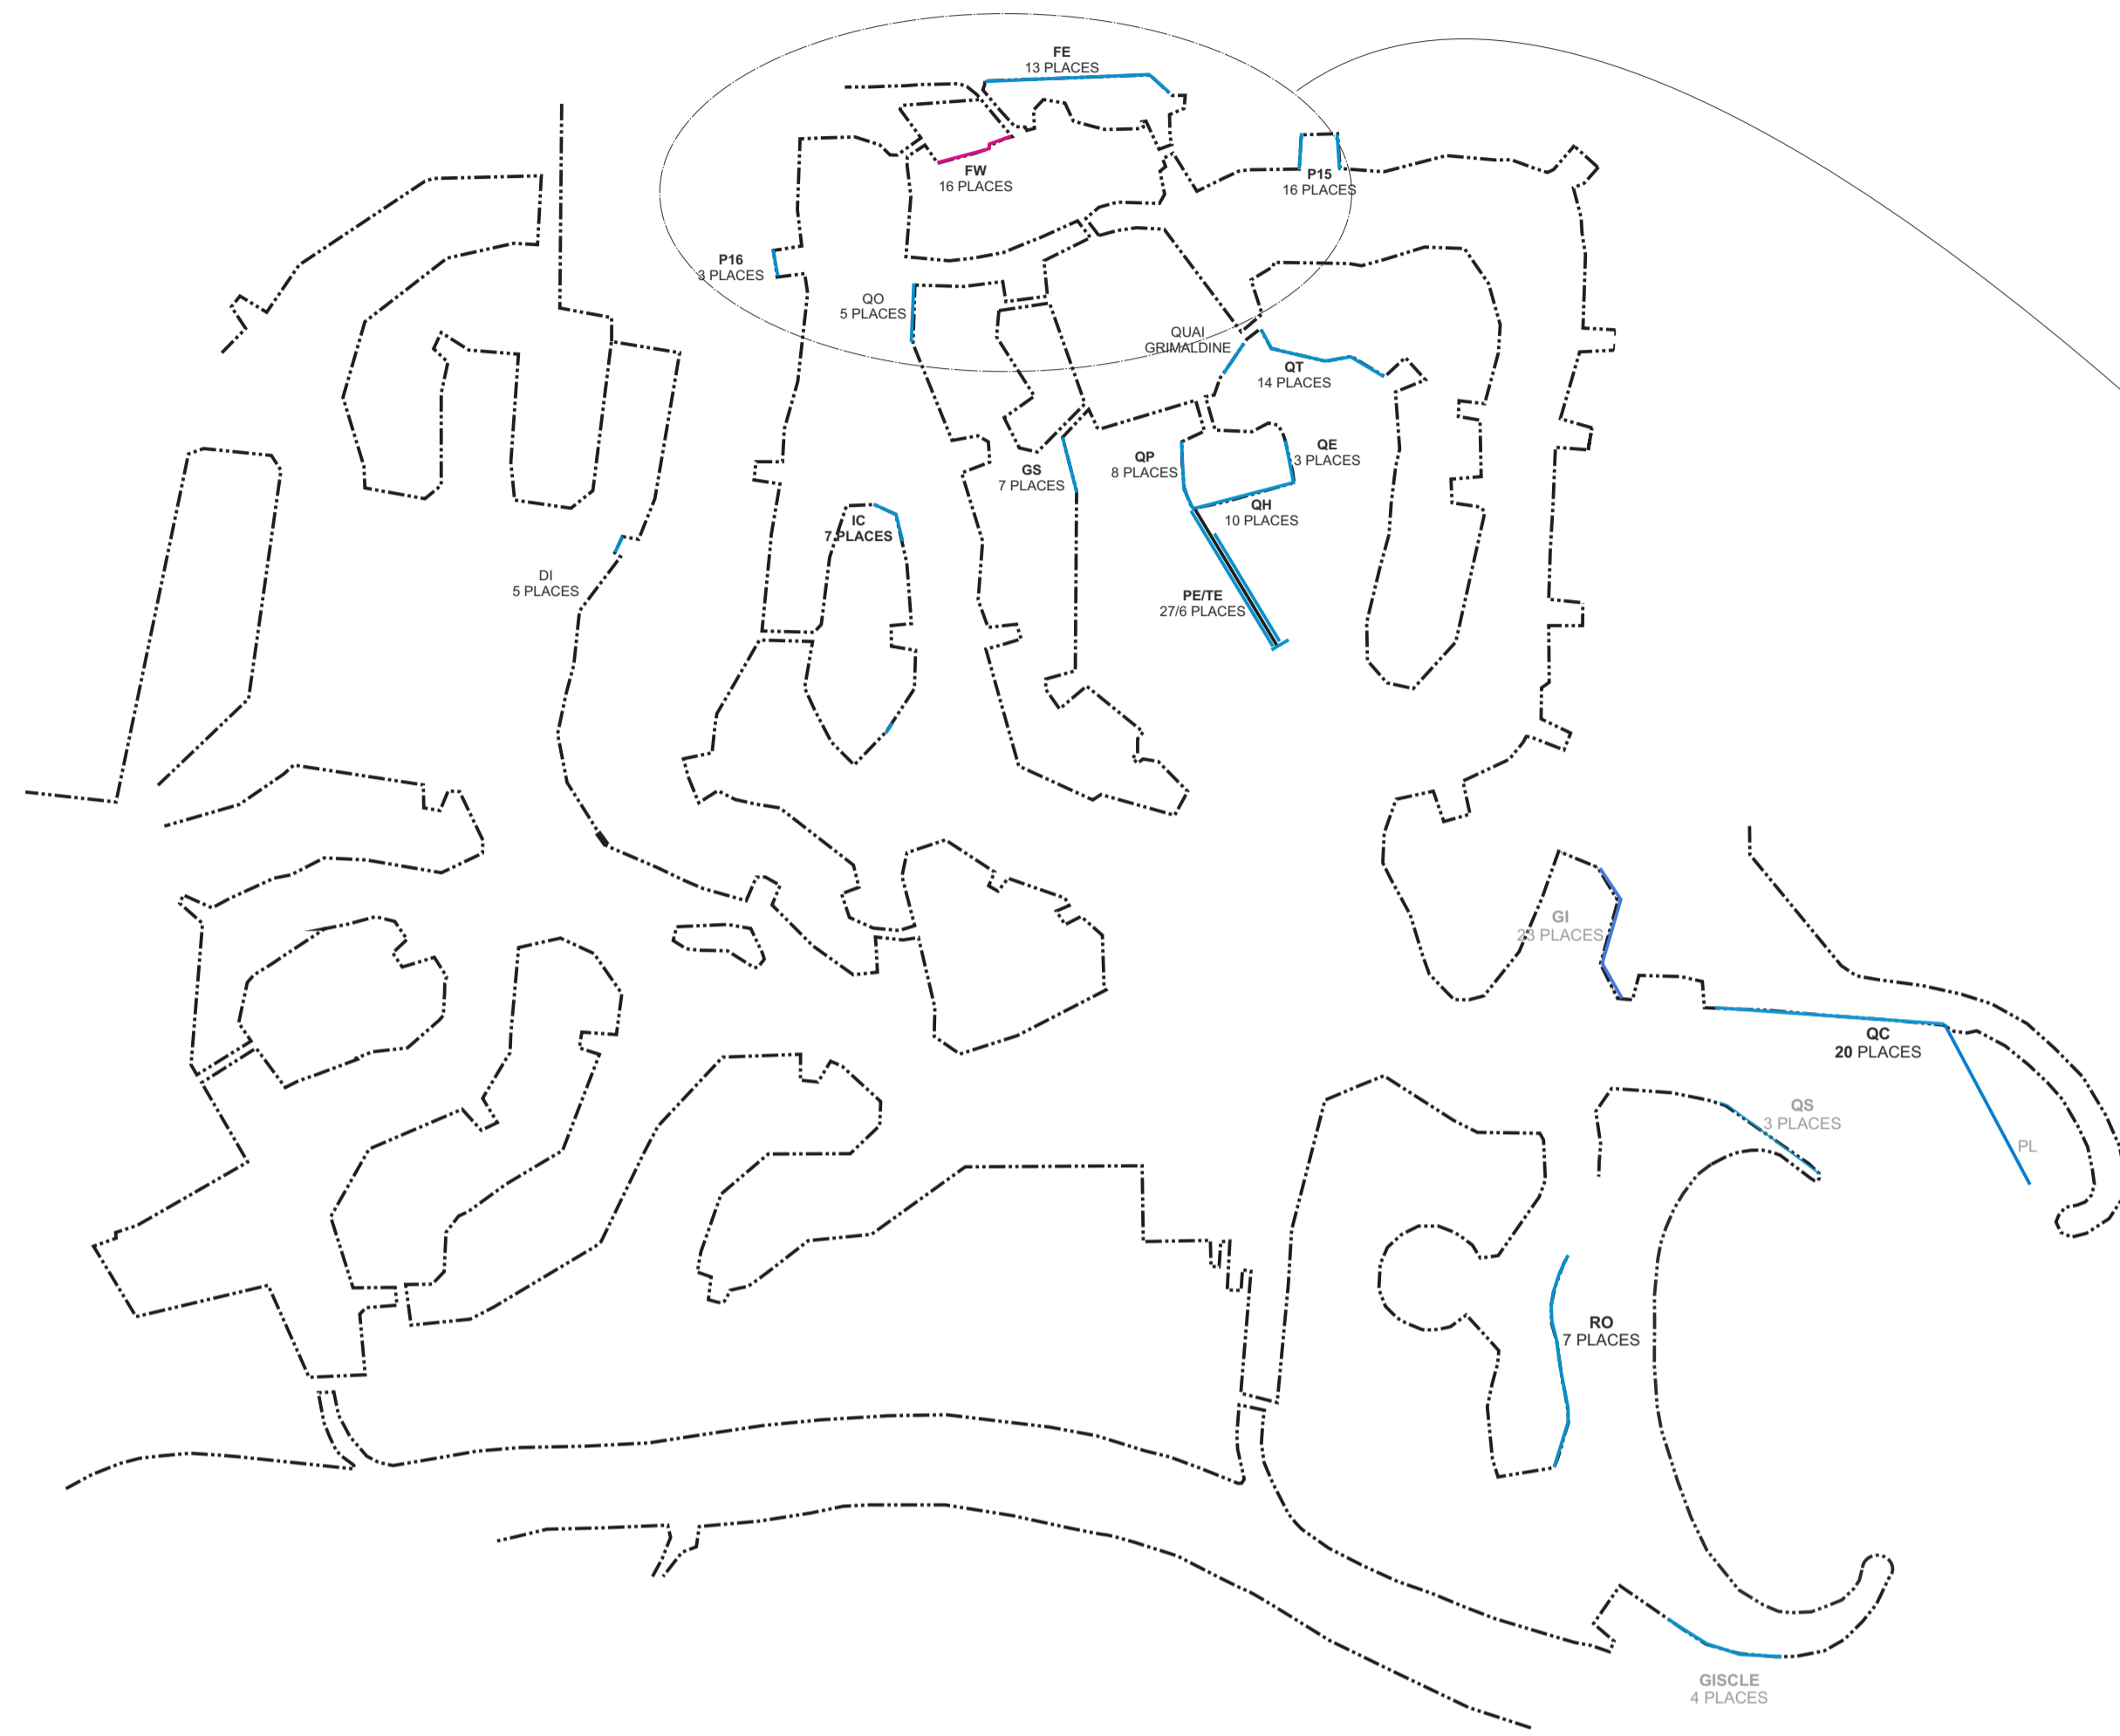
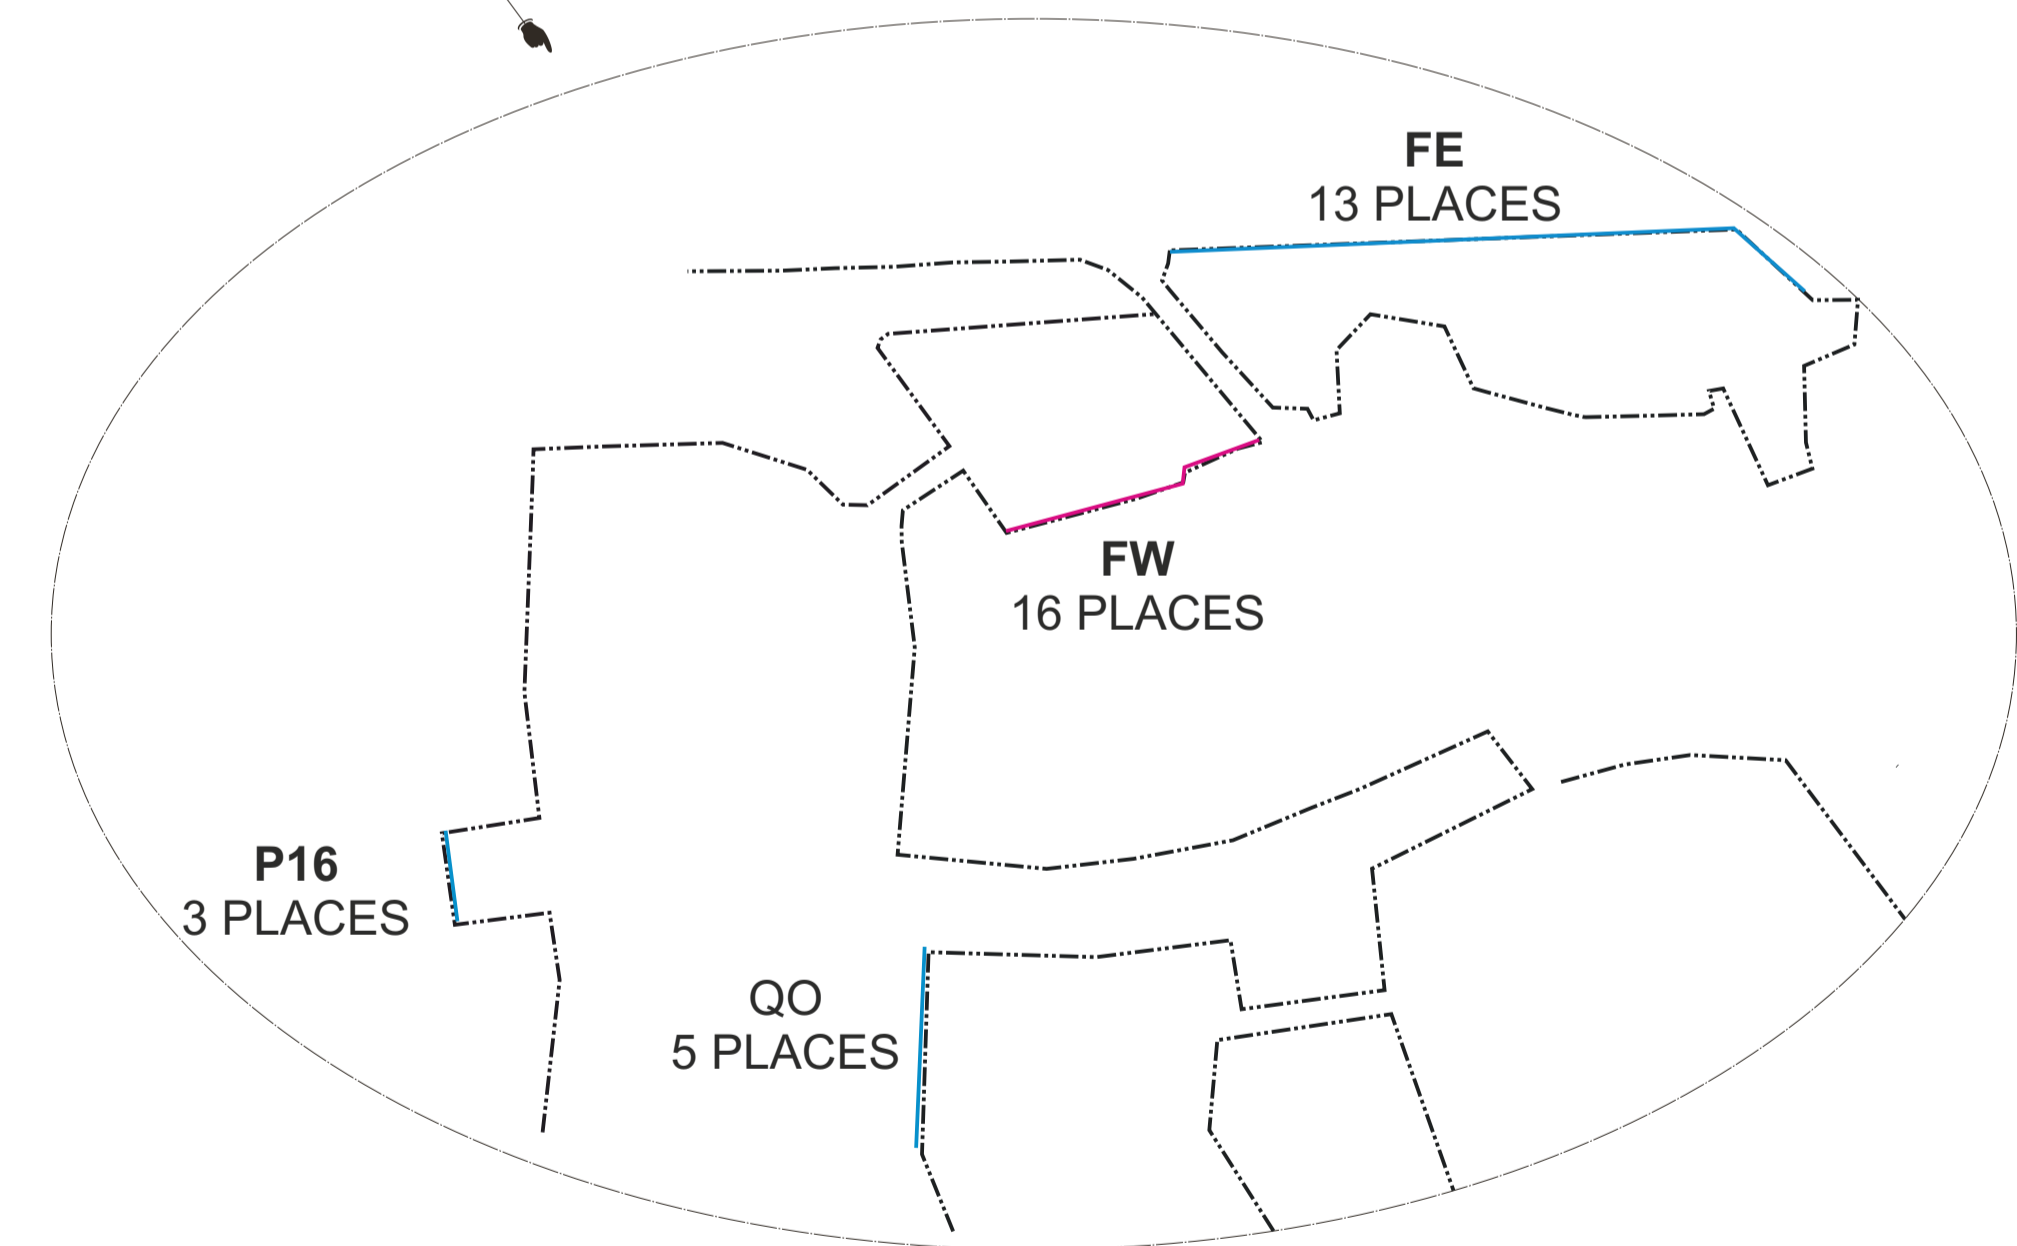
PONTON FW

Les postes FW: 01,03,07,09,11,15,18,19,20,21,22,23,25 et 26 sont inutilisables (détériorés ou absents)

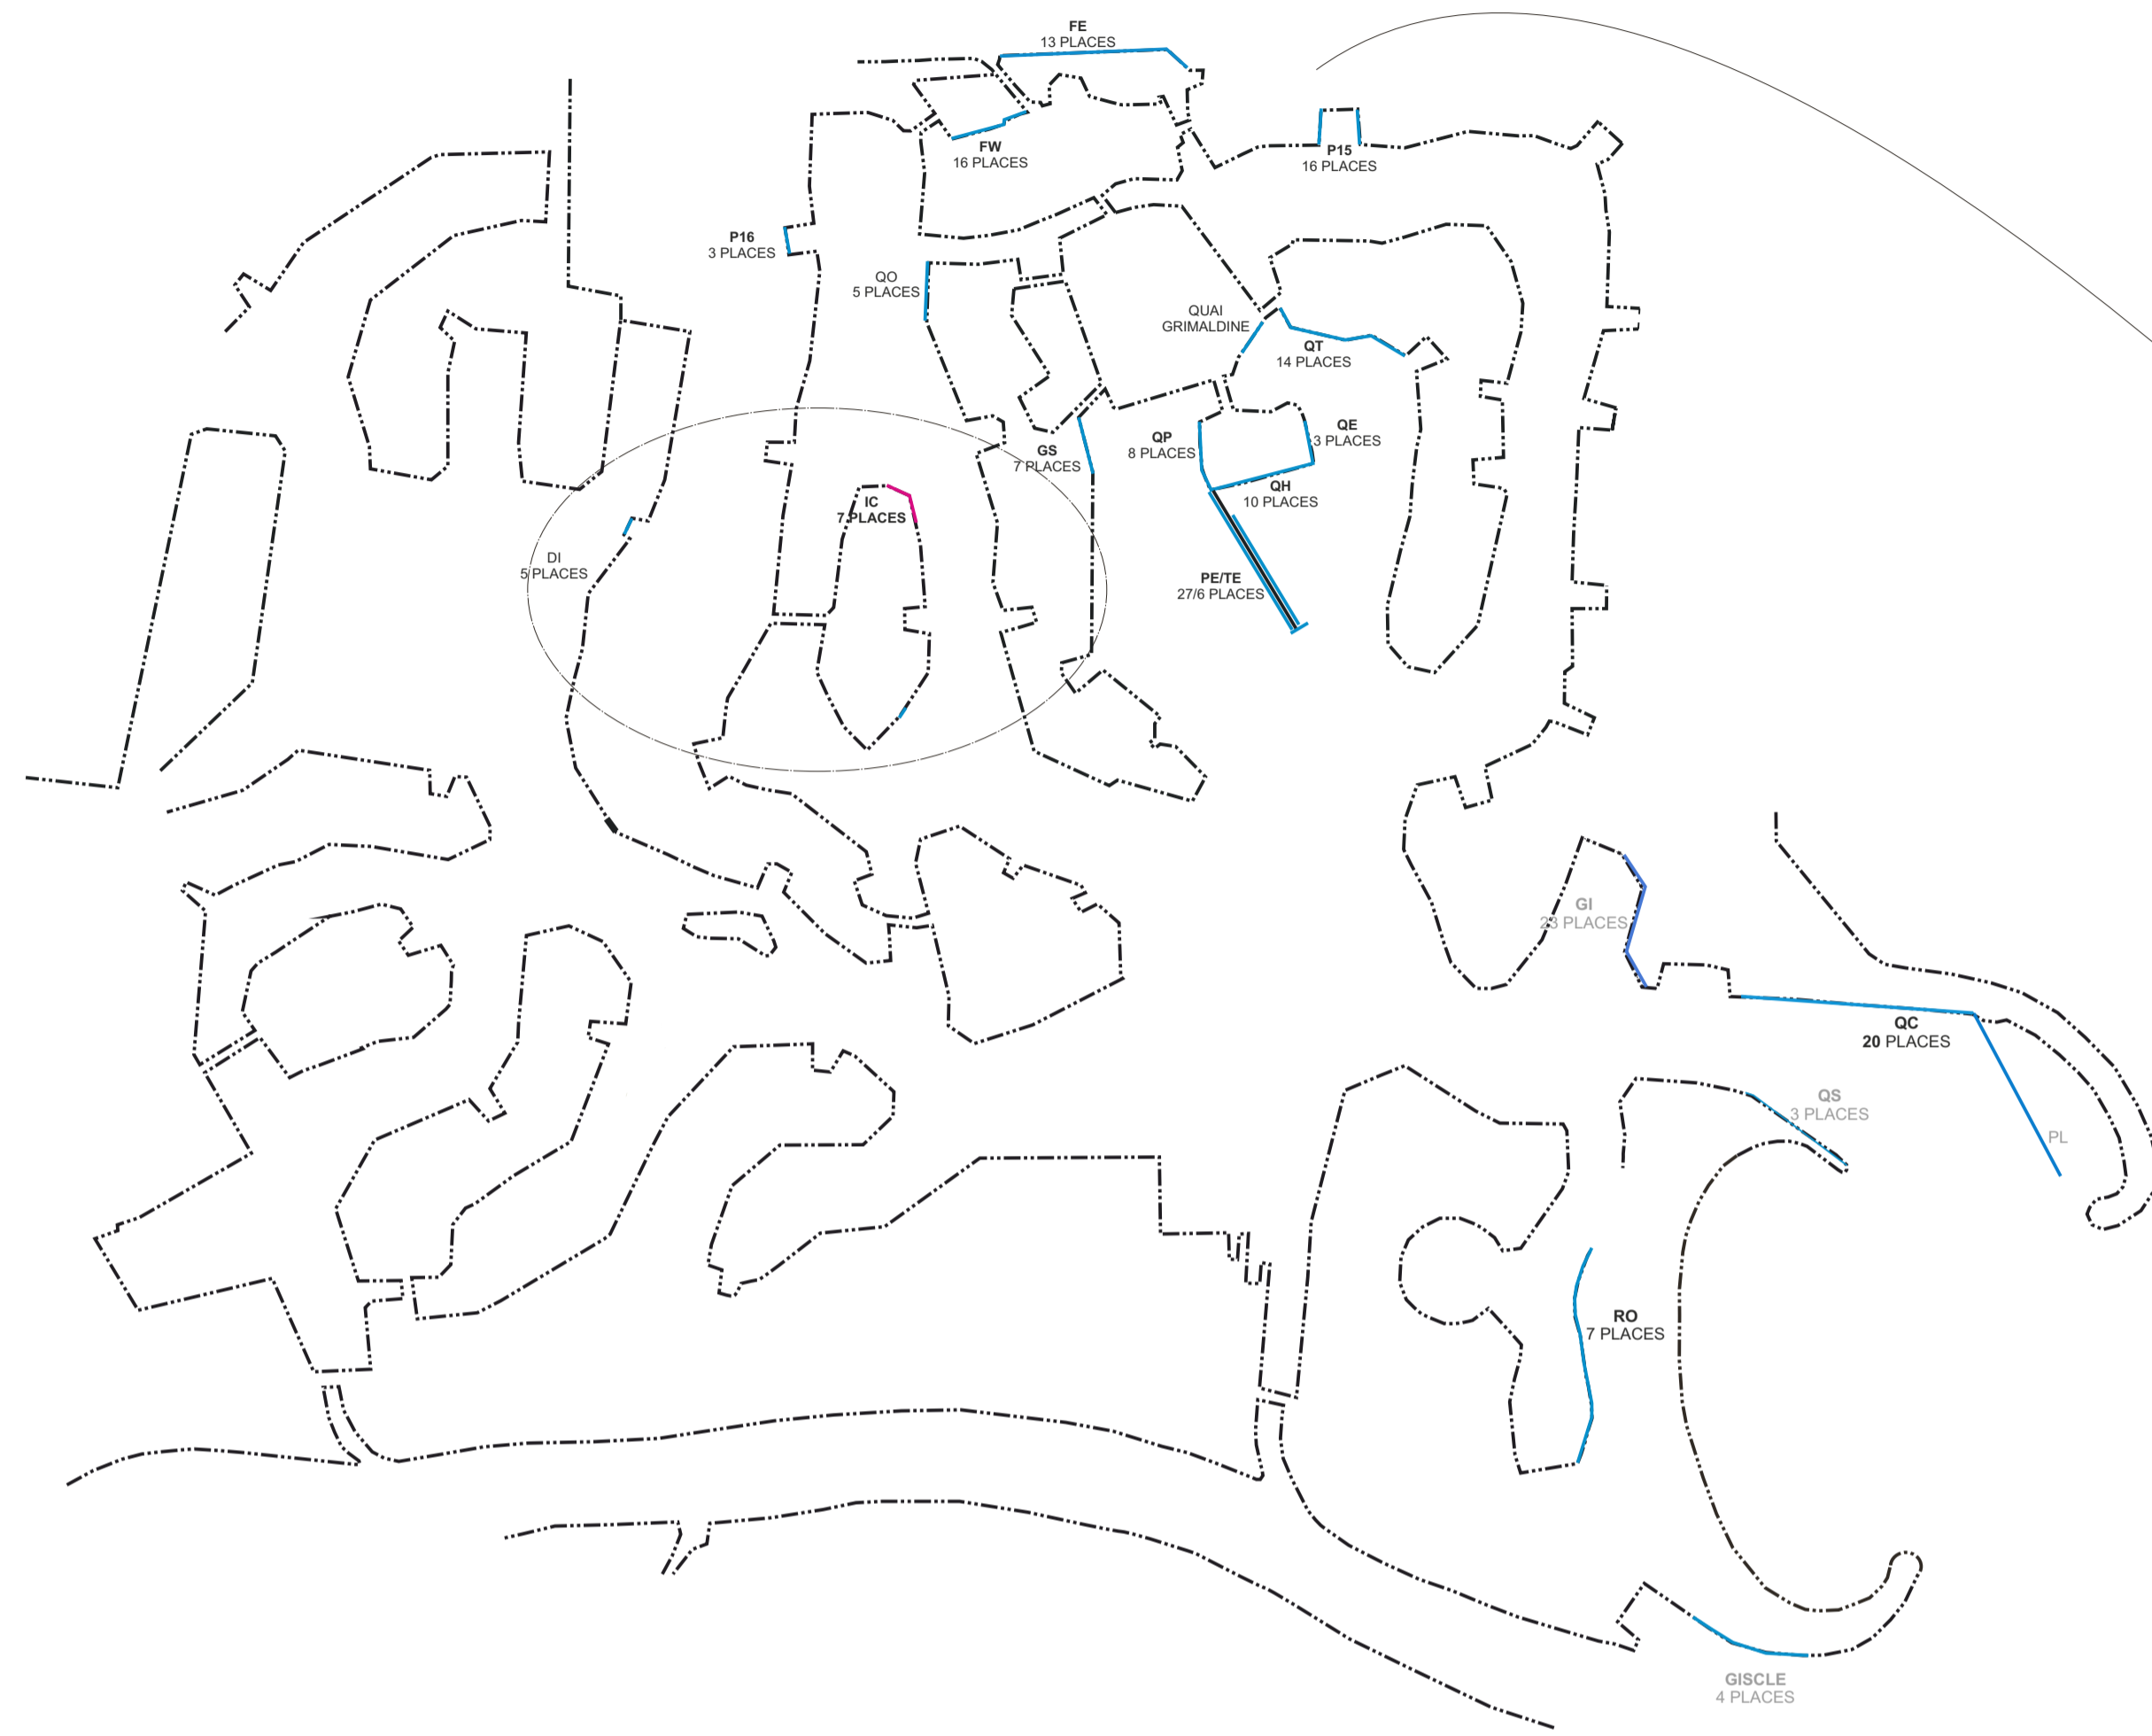
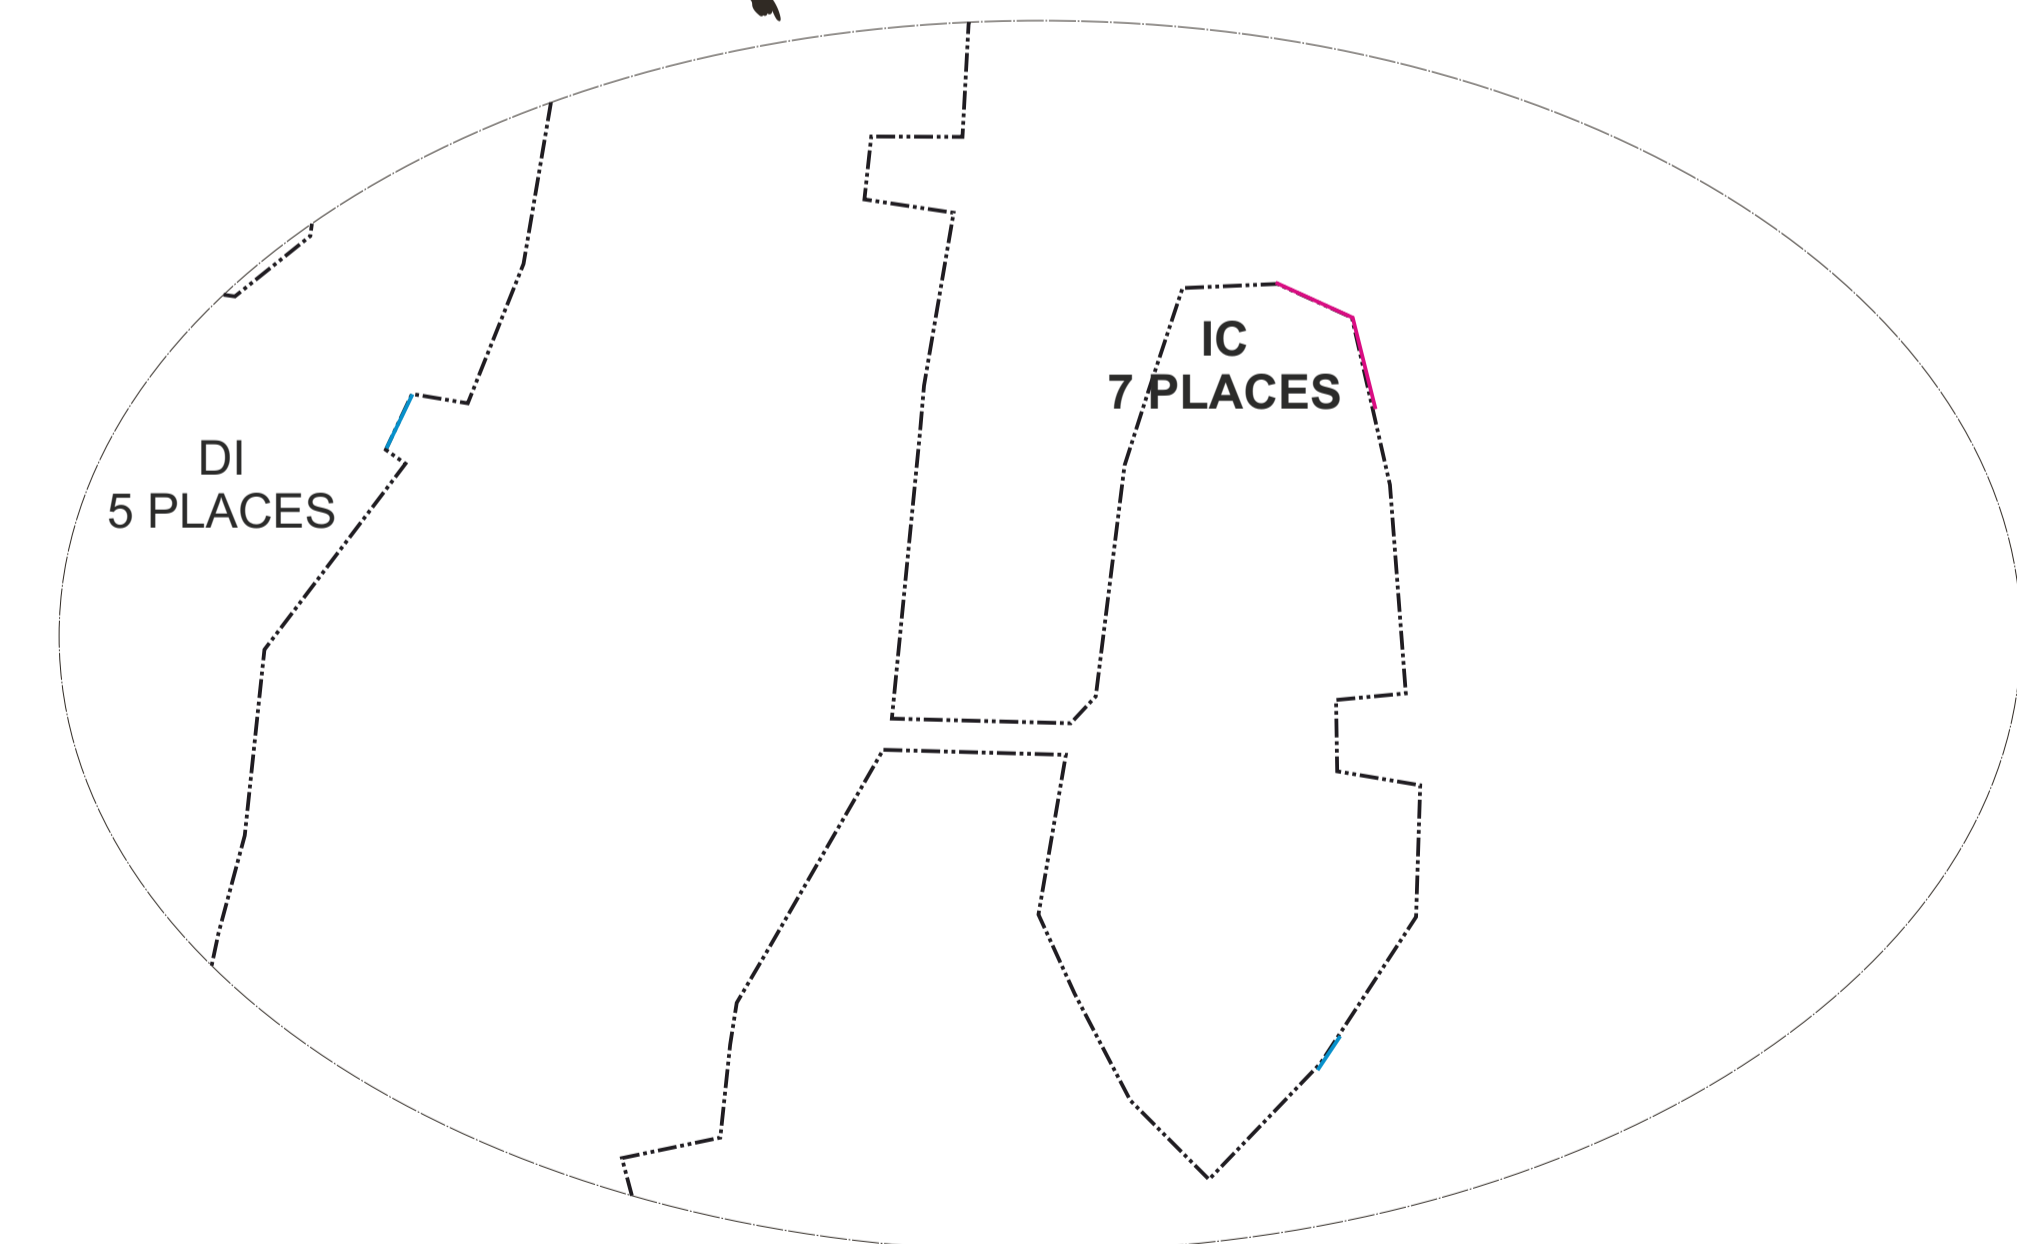
PONTON IC

*Les chaînes filles sont à remplacer
Mouillage à remplacer au poste Ic1*
