PORT DE PLAISANCE DE PORT GRIMAUD

Contrôle sous-marin des mouillages d'une partie du port de plaisance de Port Grimaud

DATE DE L'INTERVENTION : MAI 2022

RAPPORT D'AUDIT

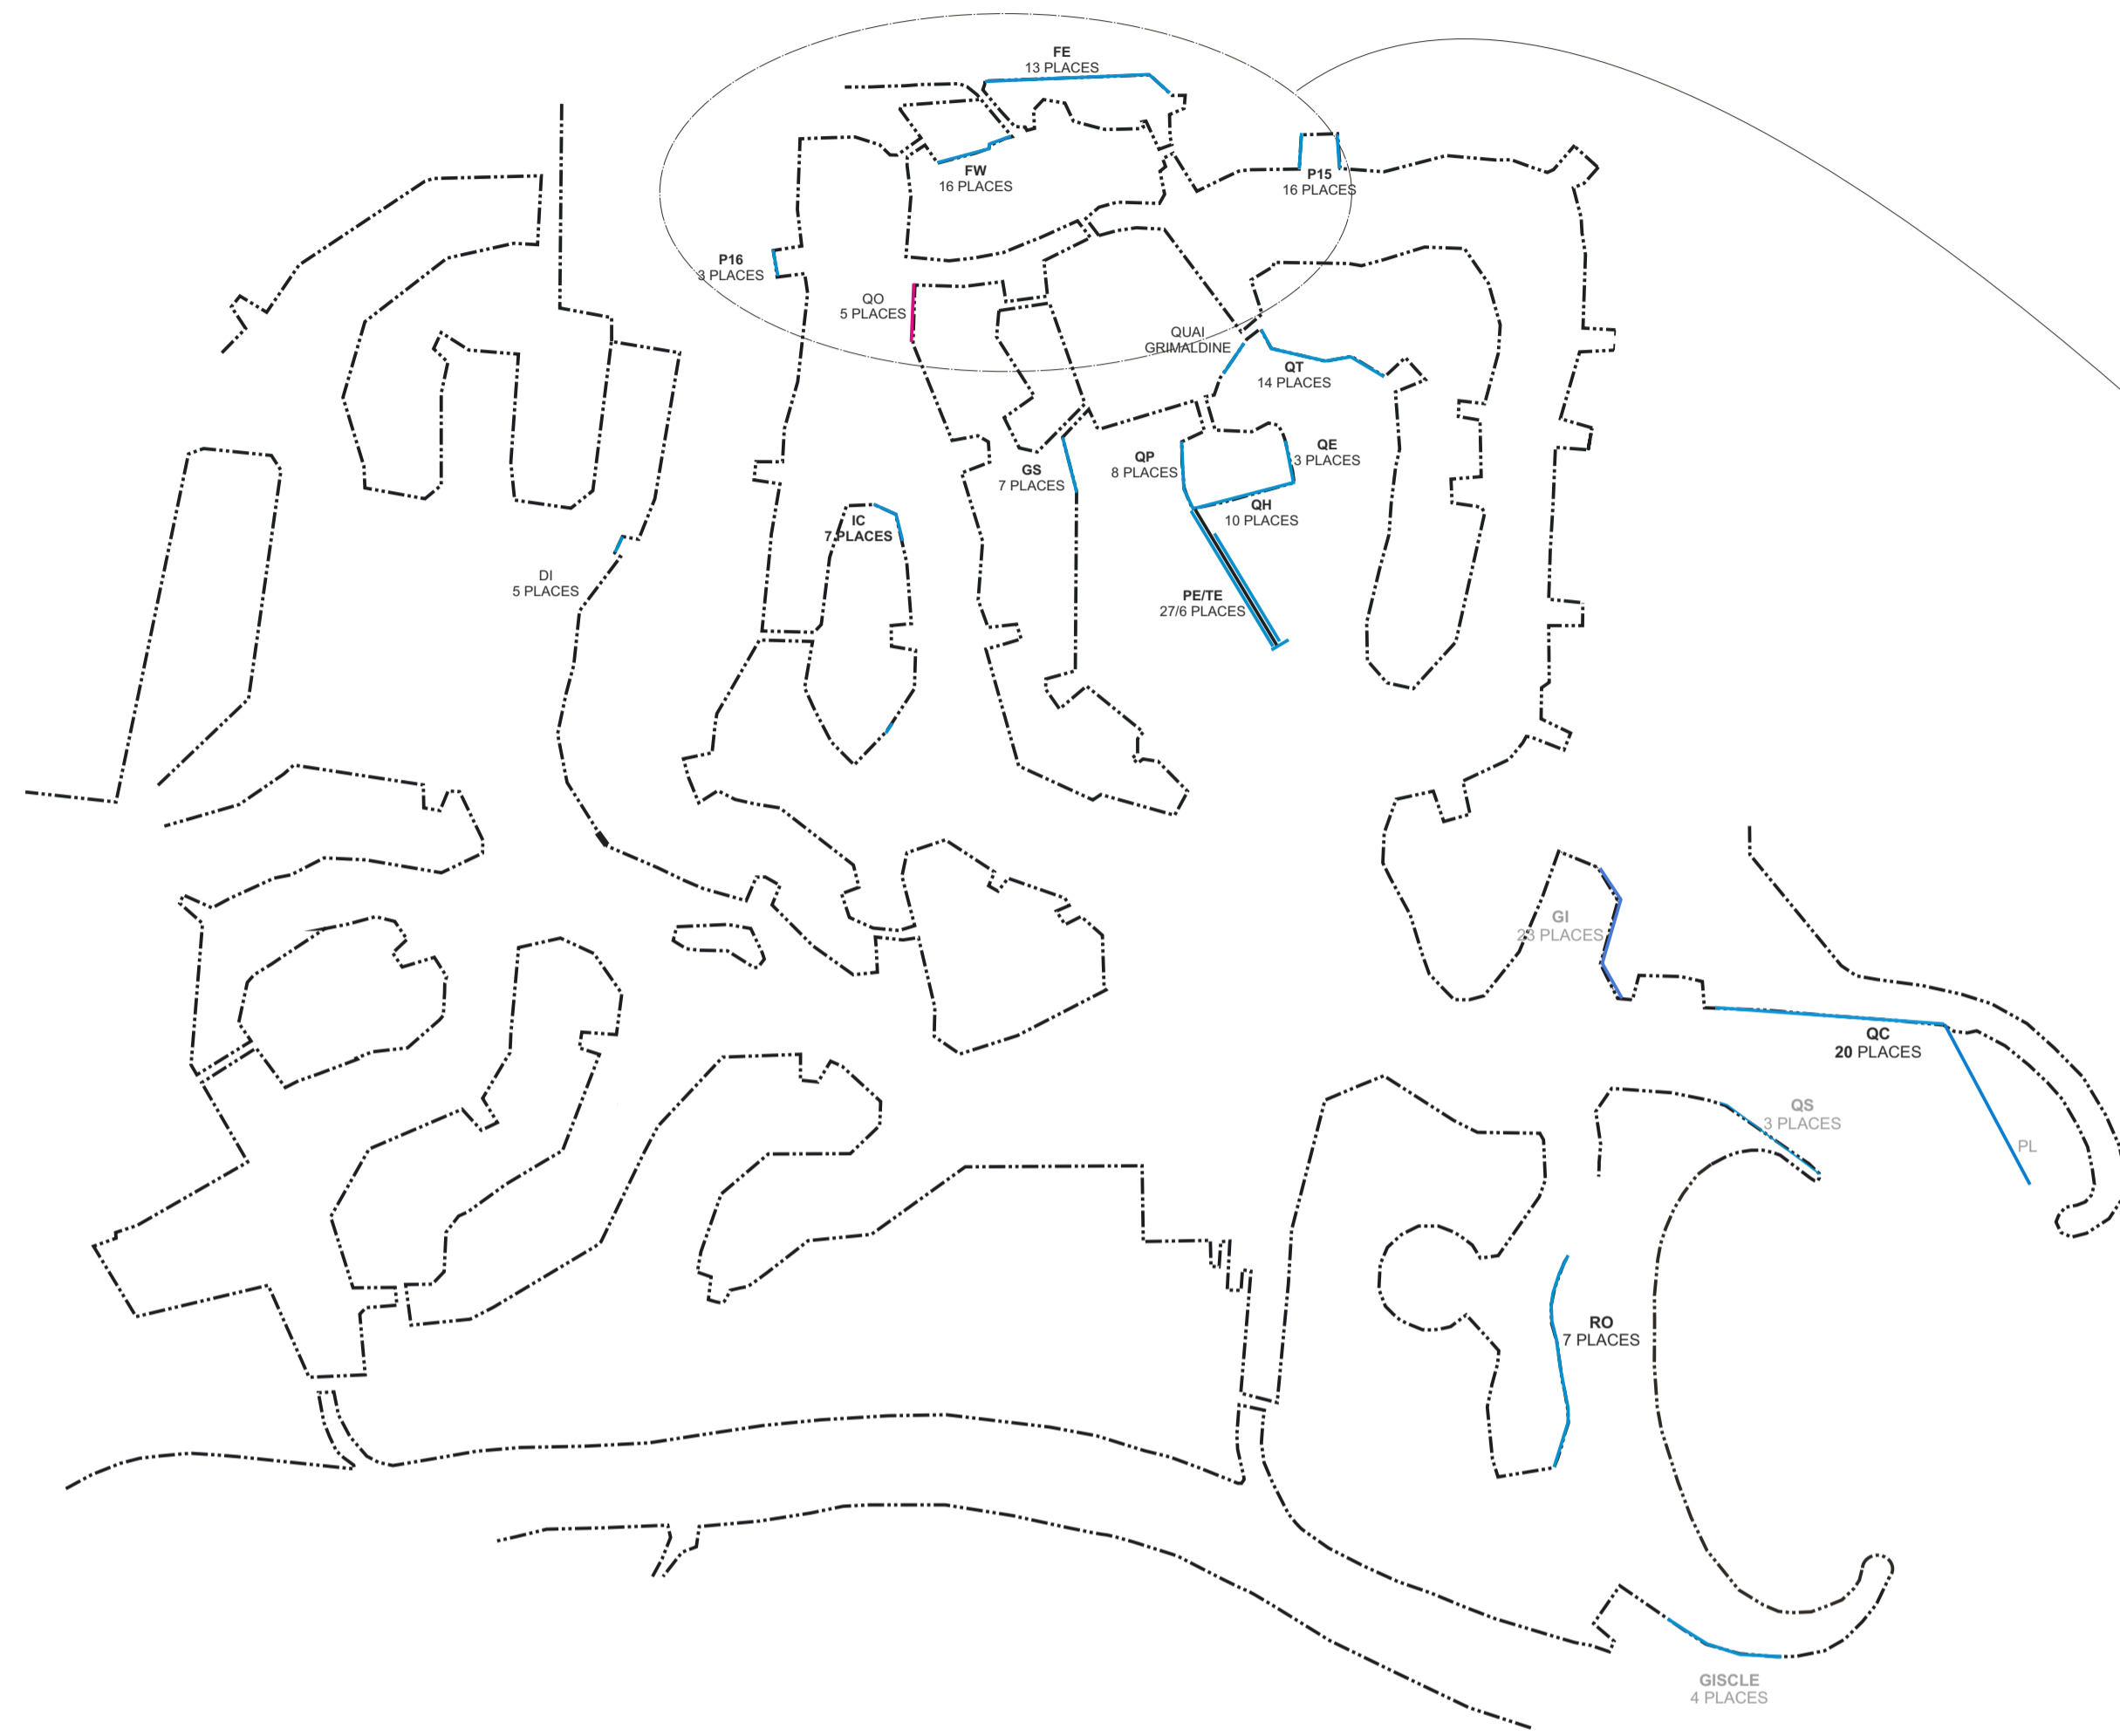
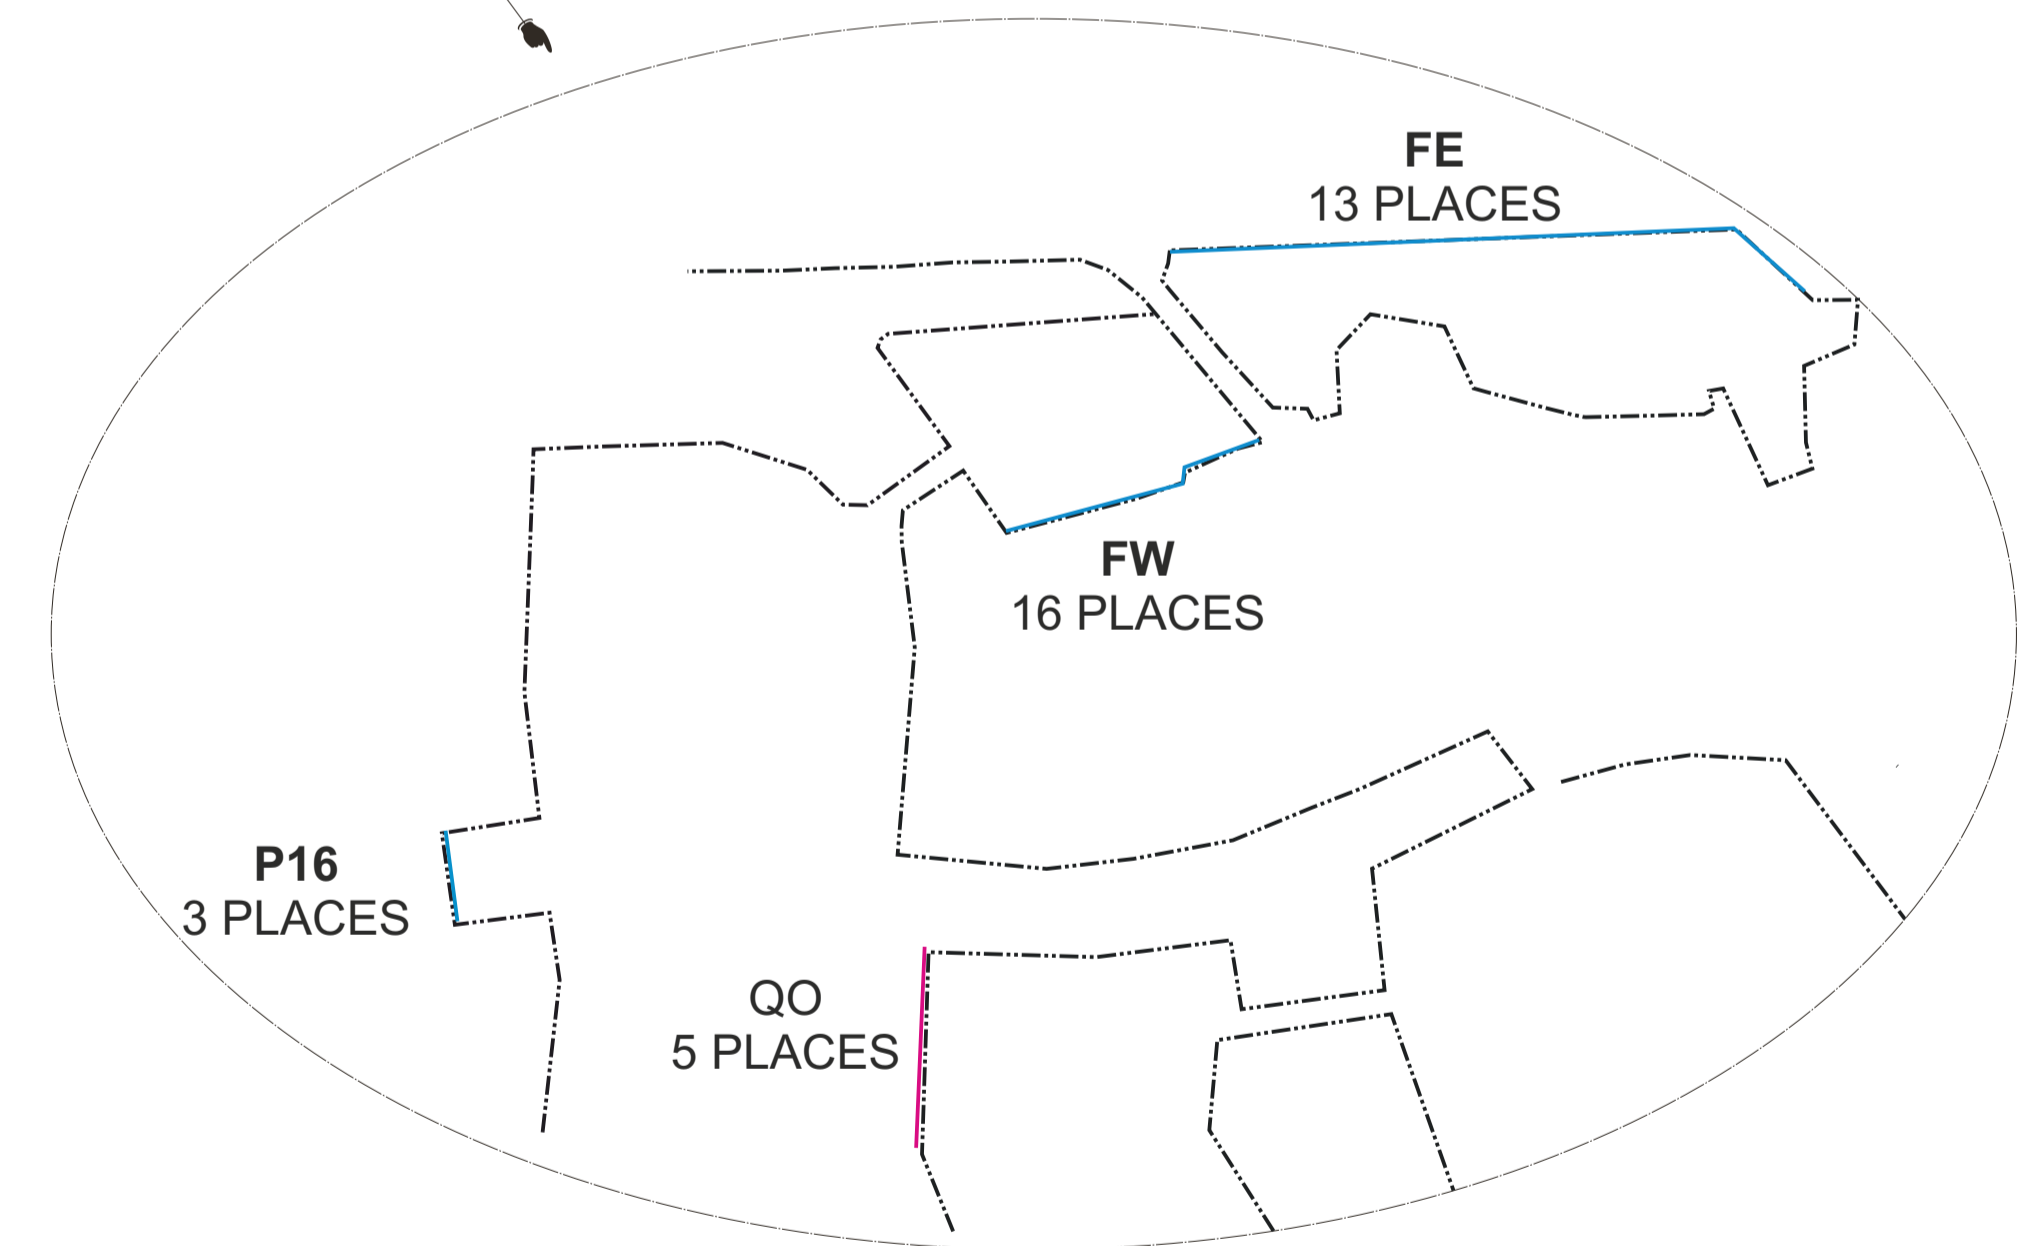
PONTON QO

Les chaînes filles aux postes QO: 1 et 3 sont à remplacer

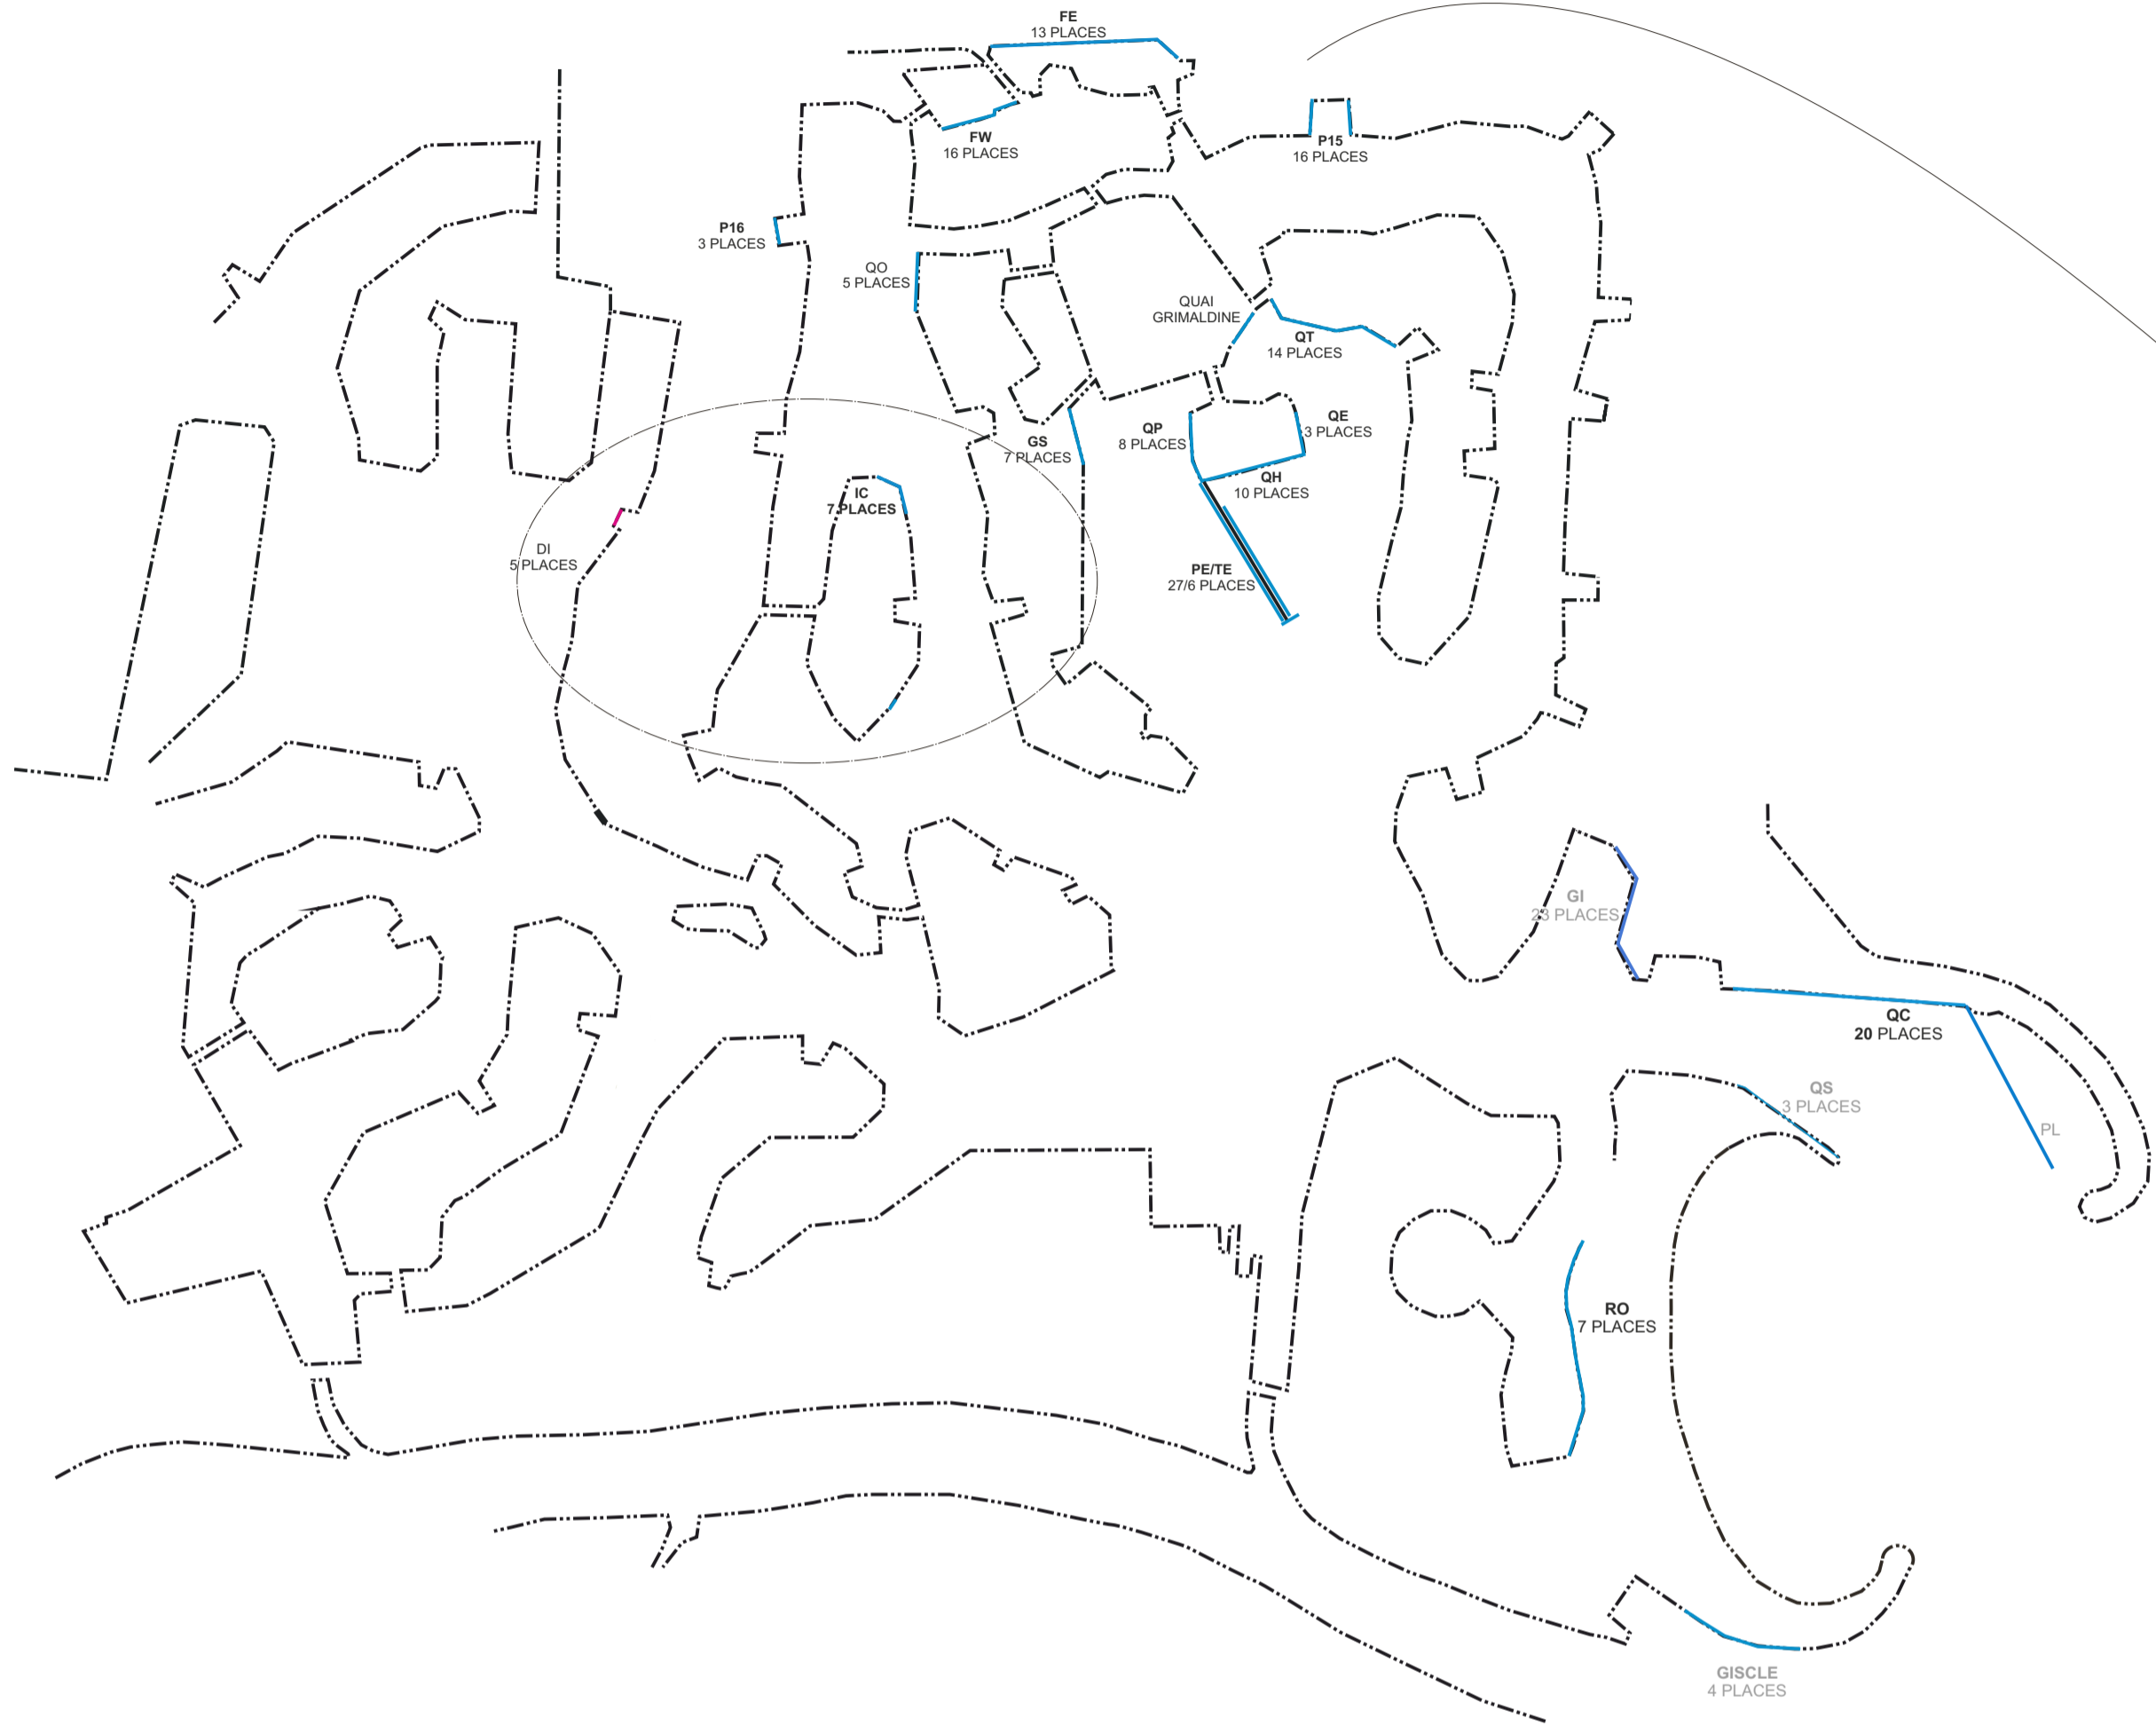
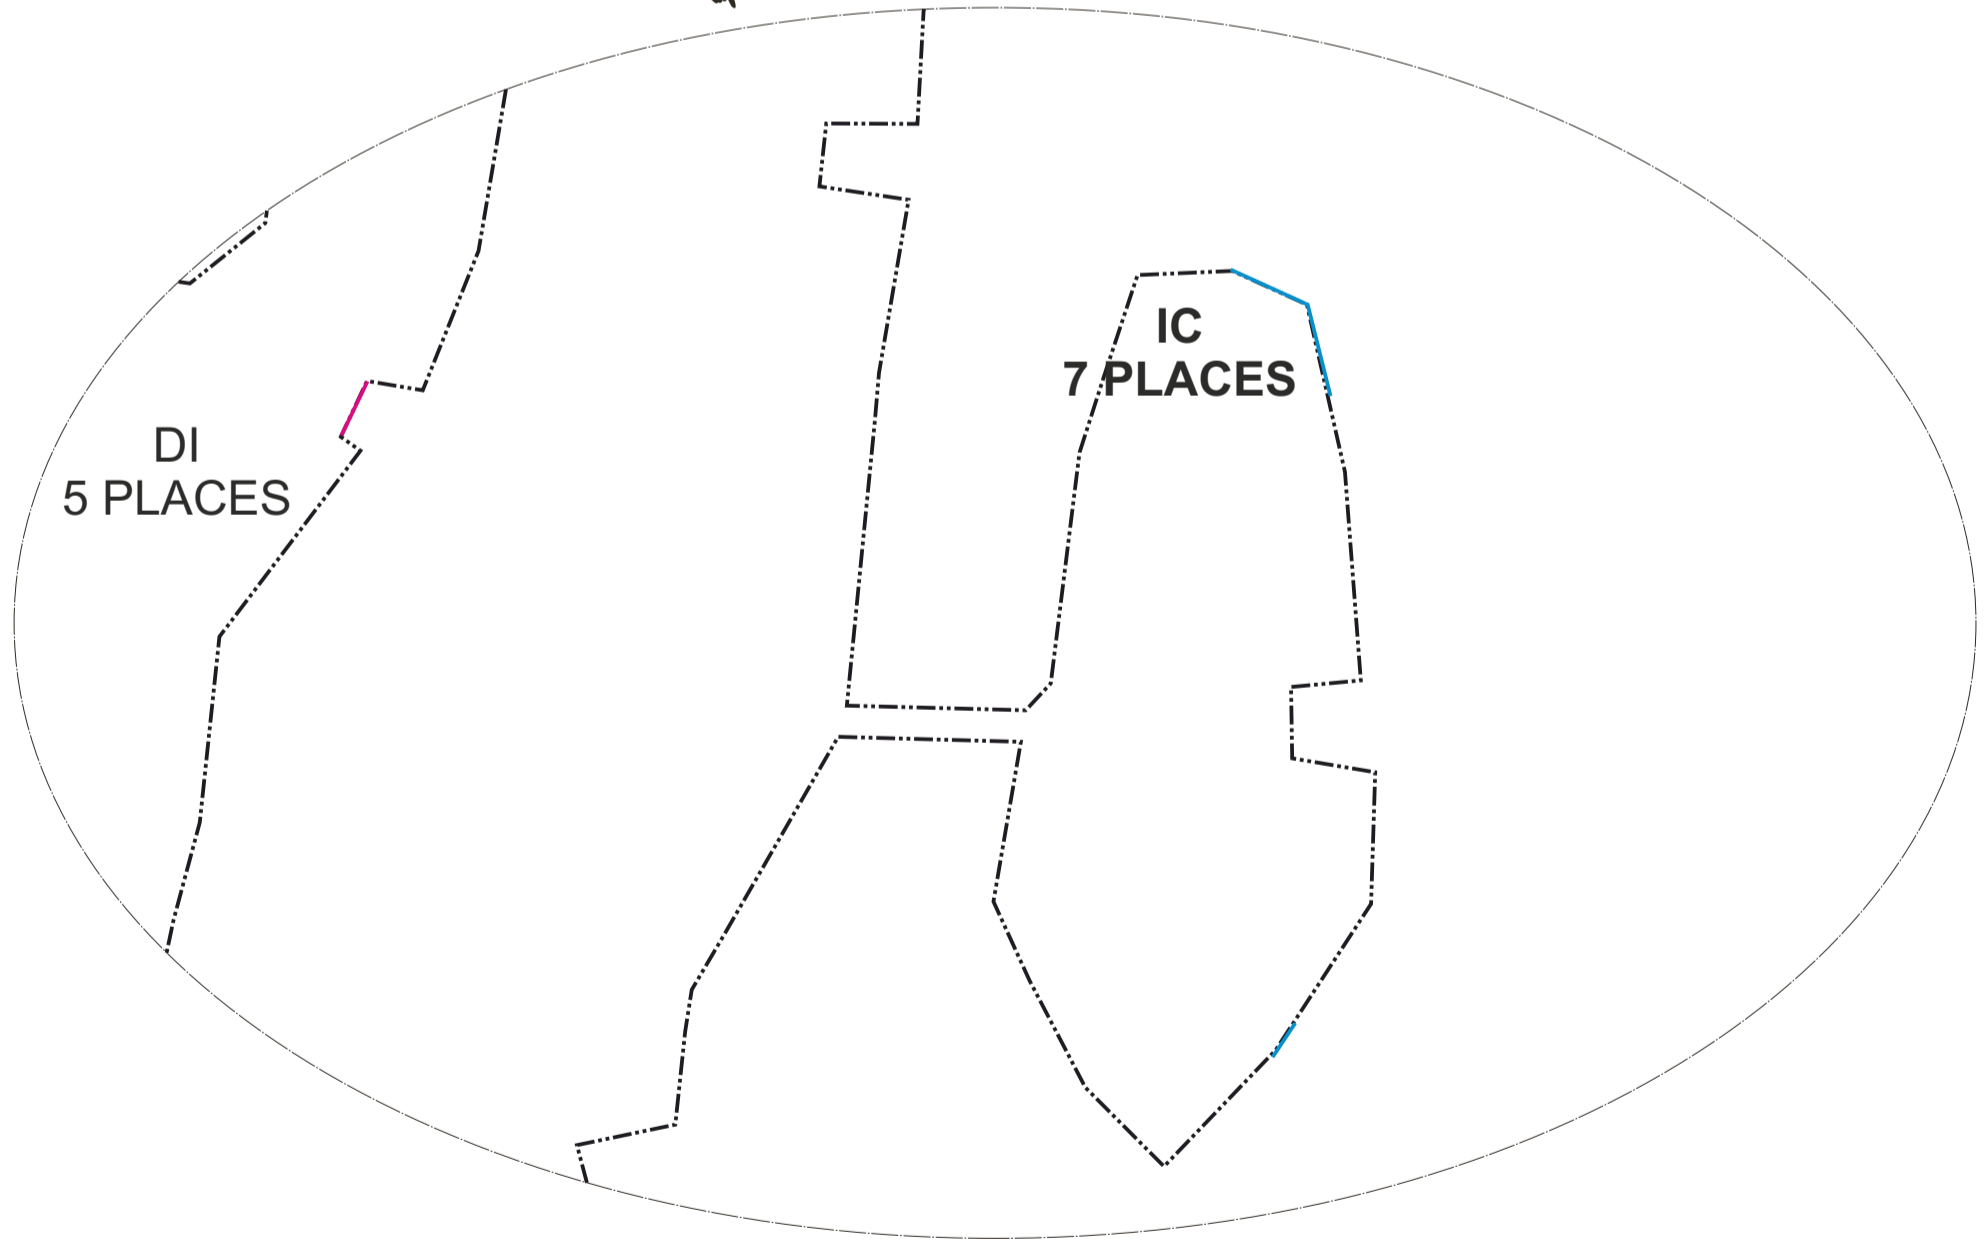
PONTON DI

*Seul le poste 4 est exploitable
Is 4 autres mouillages sont détériorés ou absents*

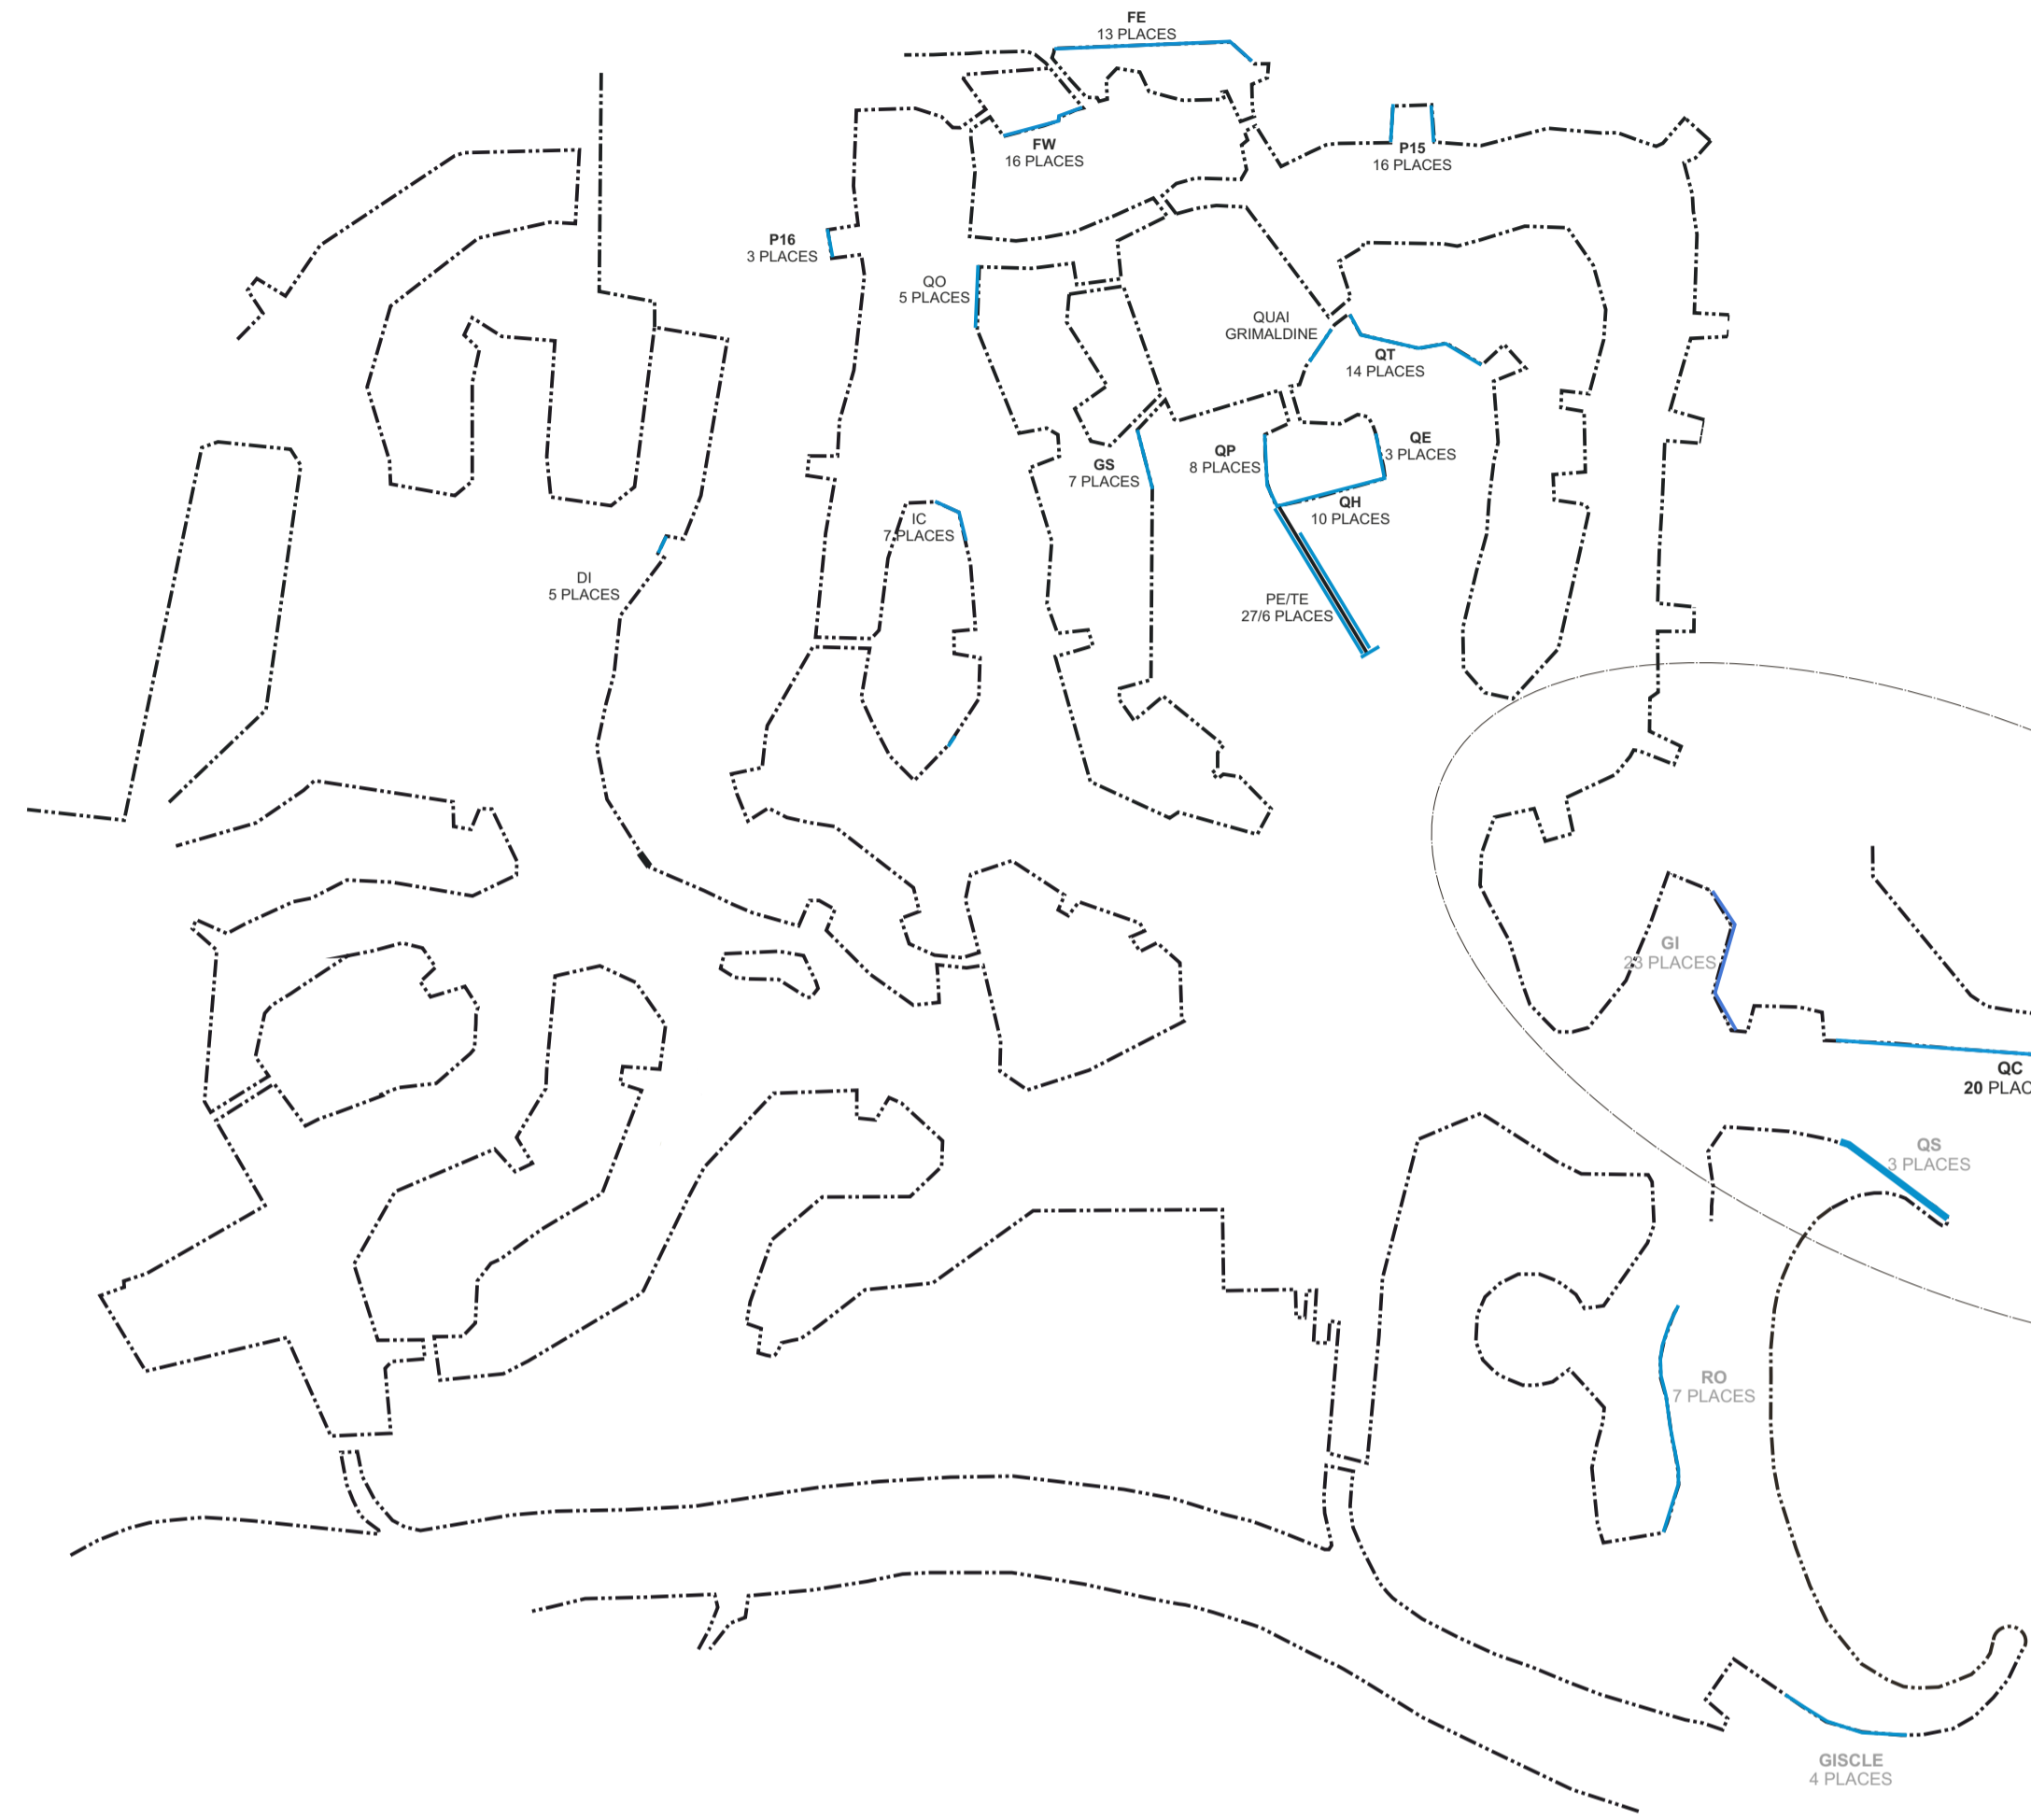
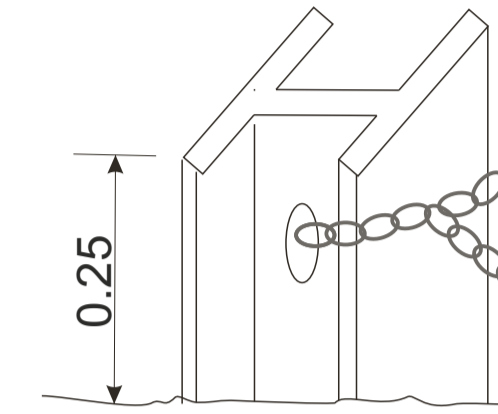
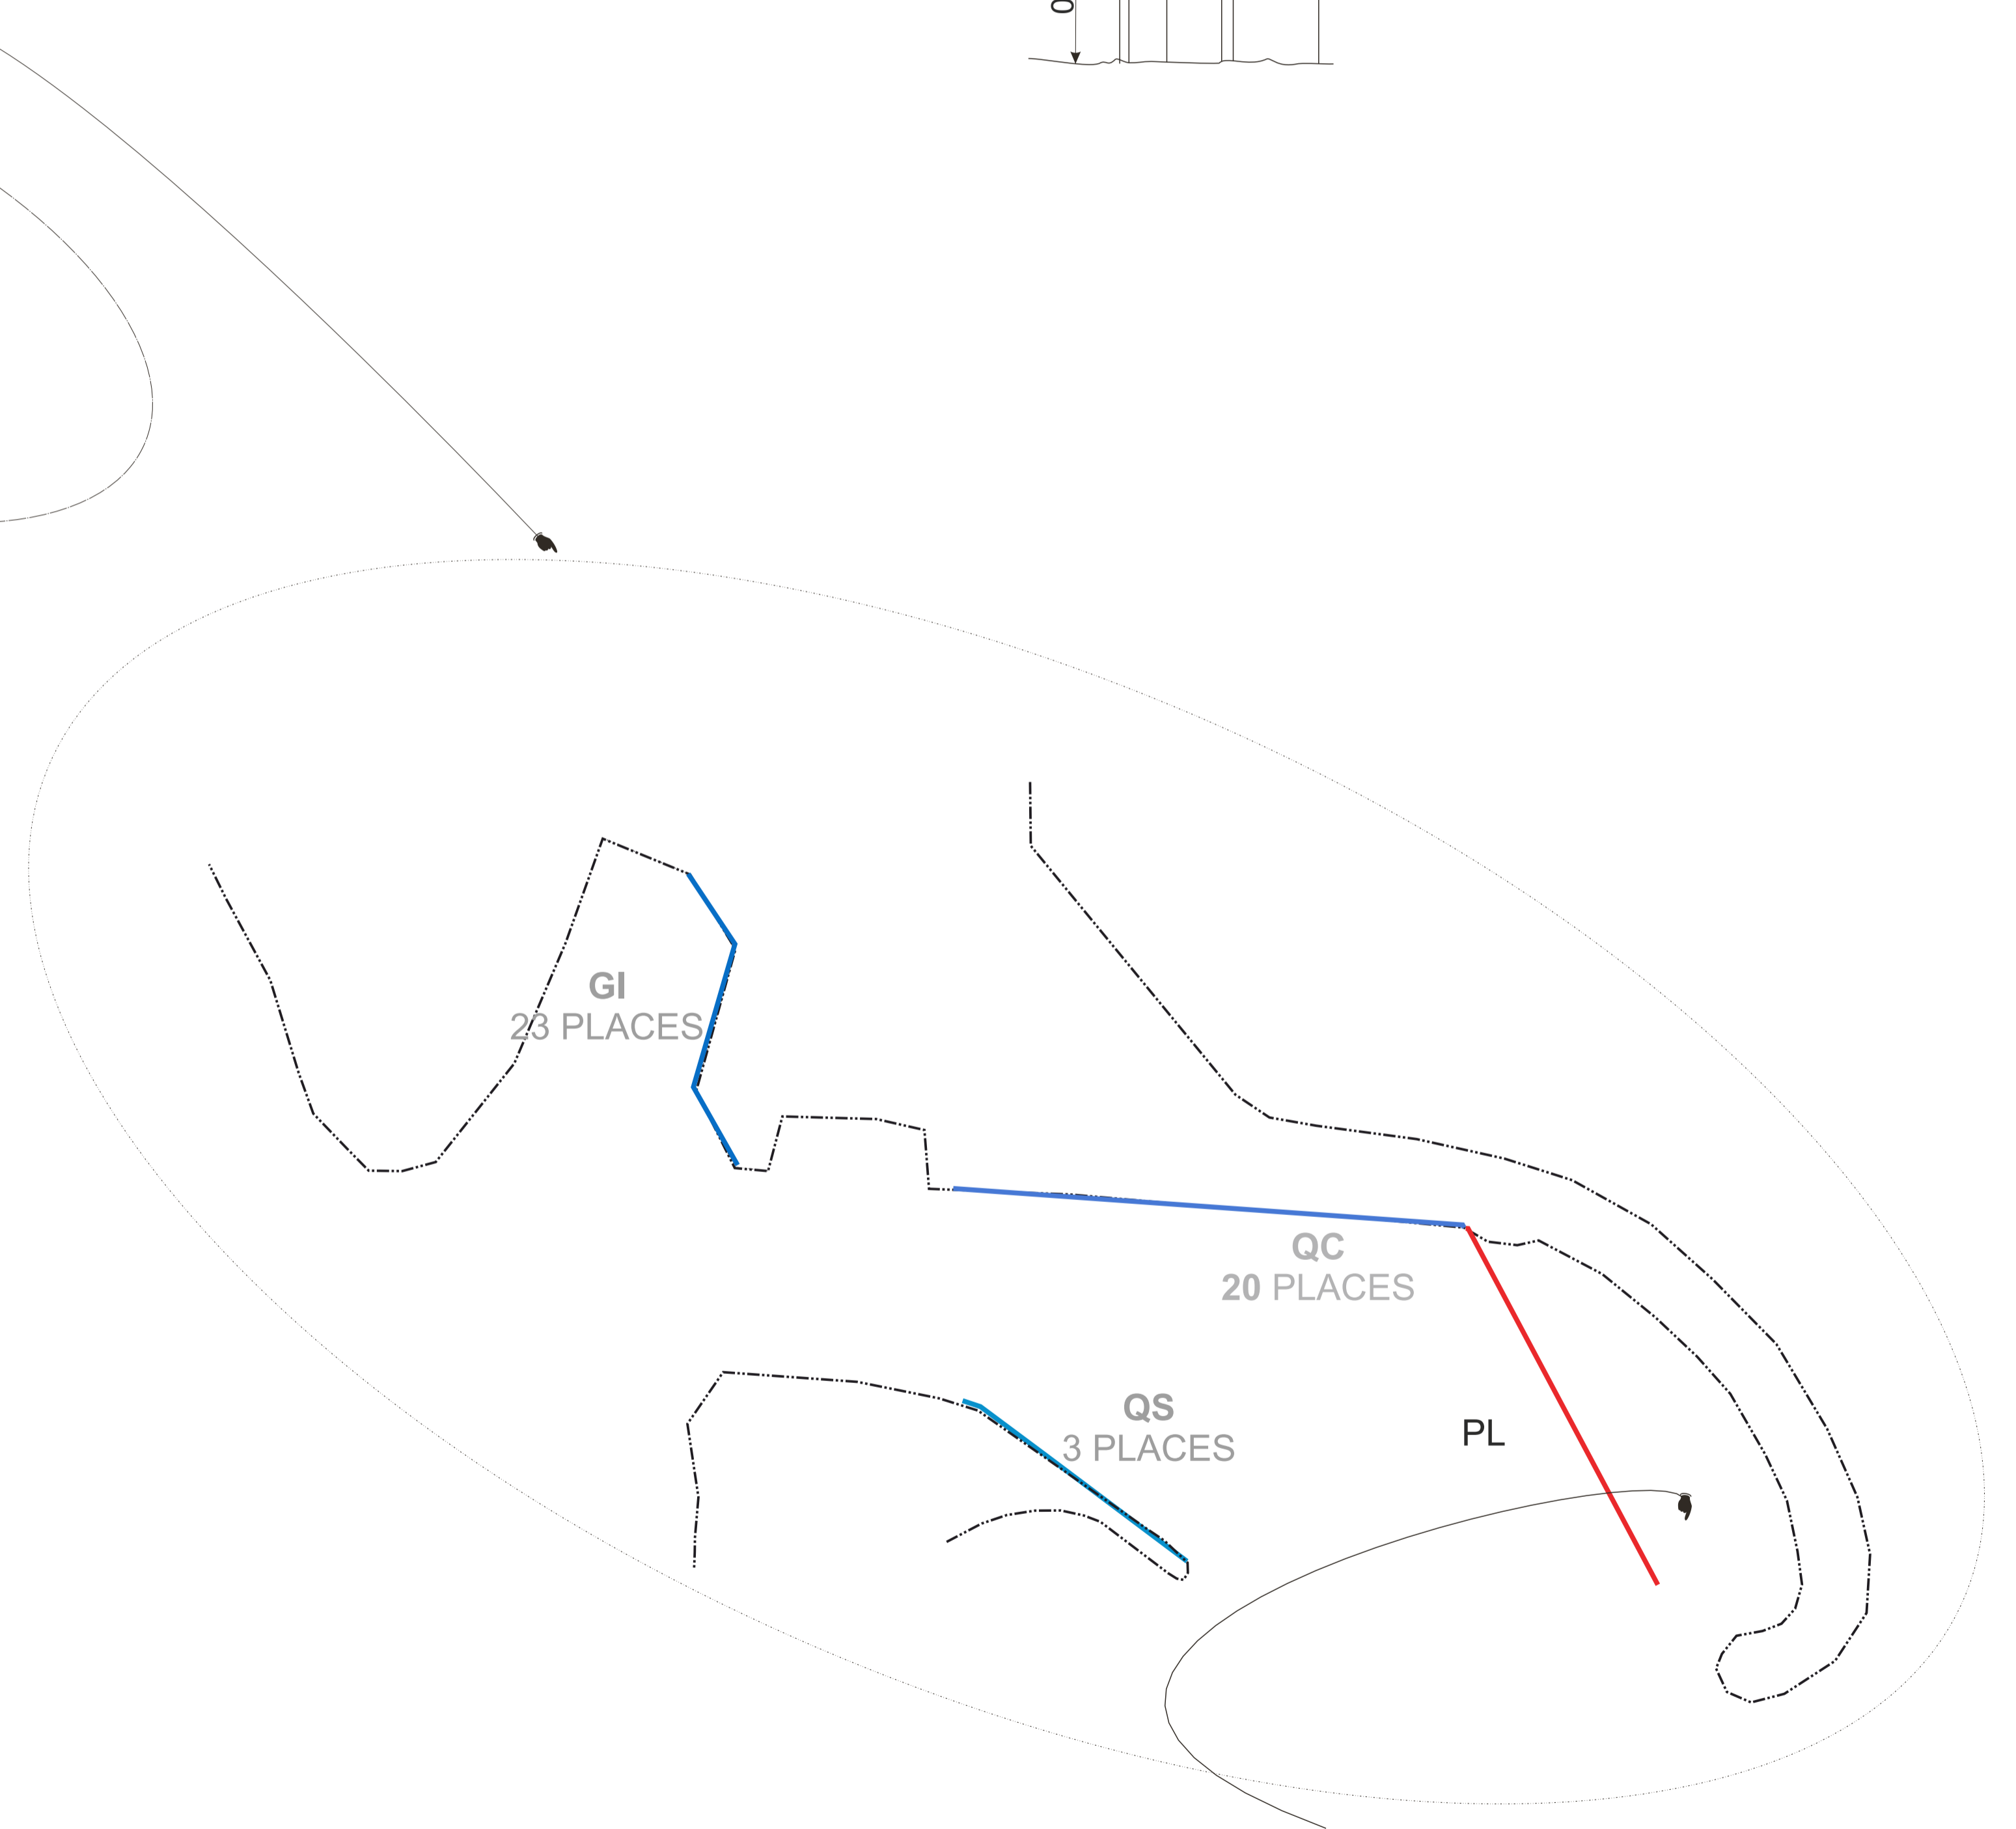
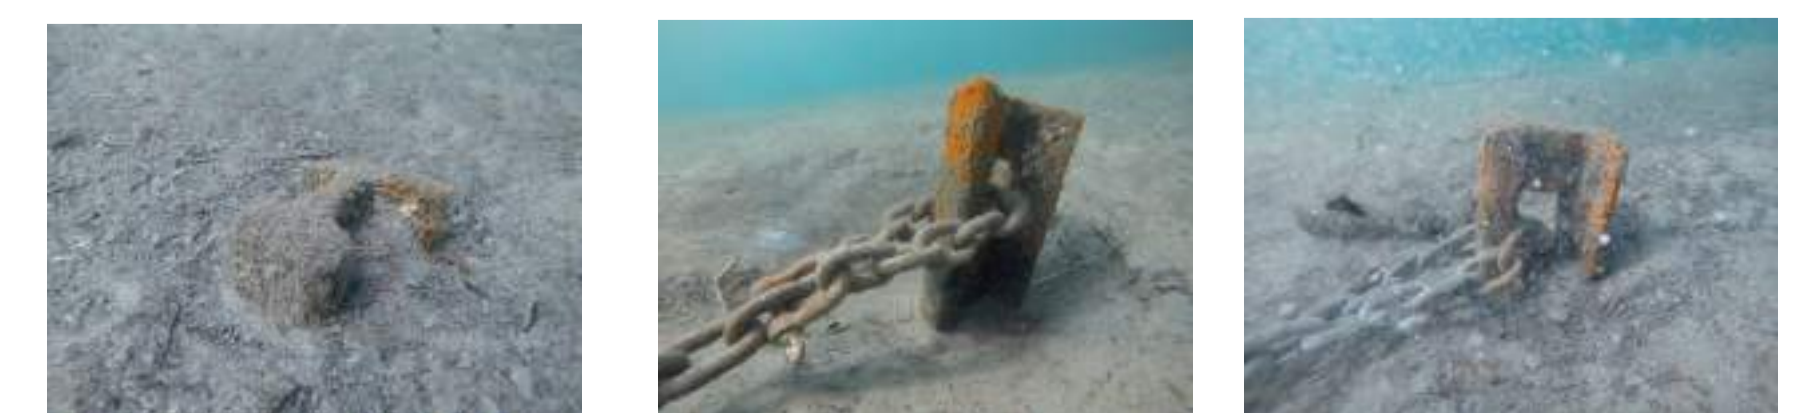
PONTON PL

Zone côté port fortement ensablée:
3 mouillages visibles (PL 4,5 et 6) maillés sur
IPN battus (ou lancés)
