PORT DE PLAISANCE DE PORT GRIMAUD

Contrôle sous-marin des mouillages d'une partie du port de plaisance de Port Grimaud

DATE DE L'INTERVENTION : MAI 2022

RAPPORT D'AUDIT

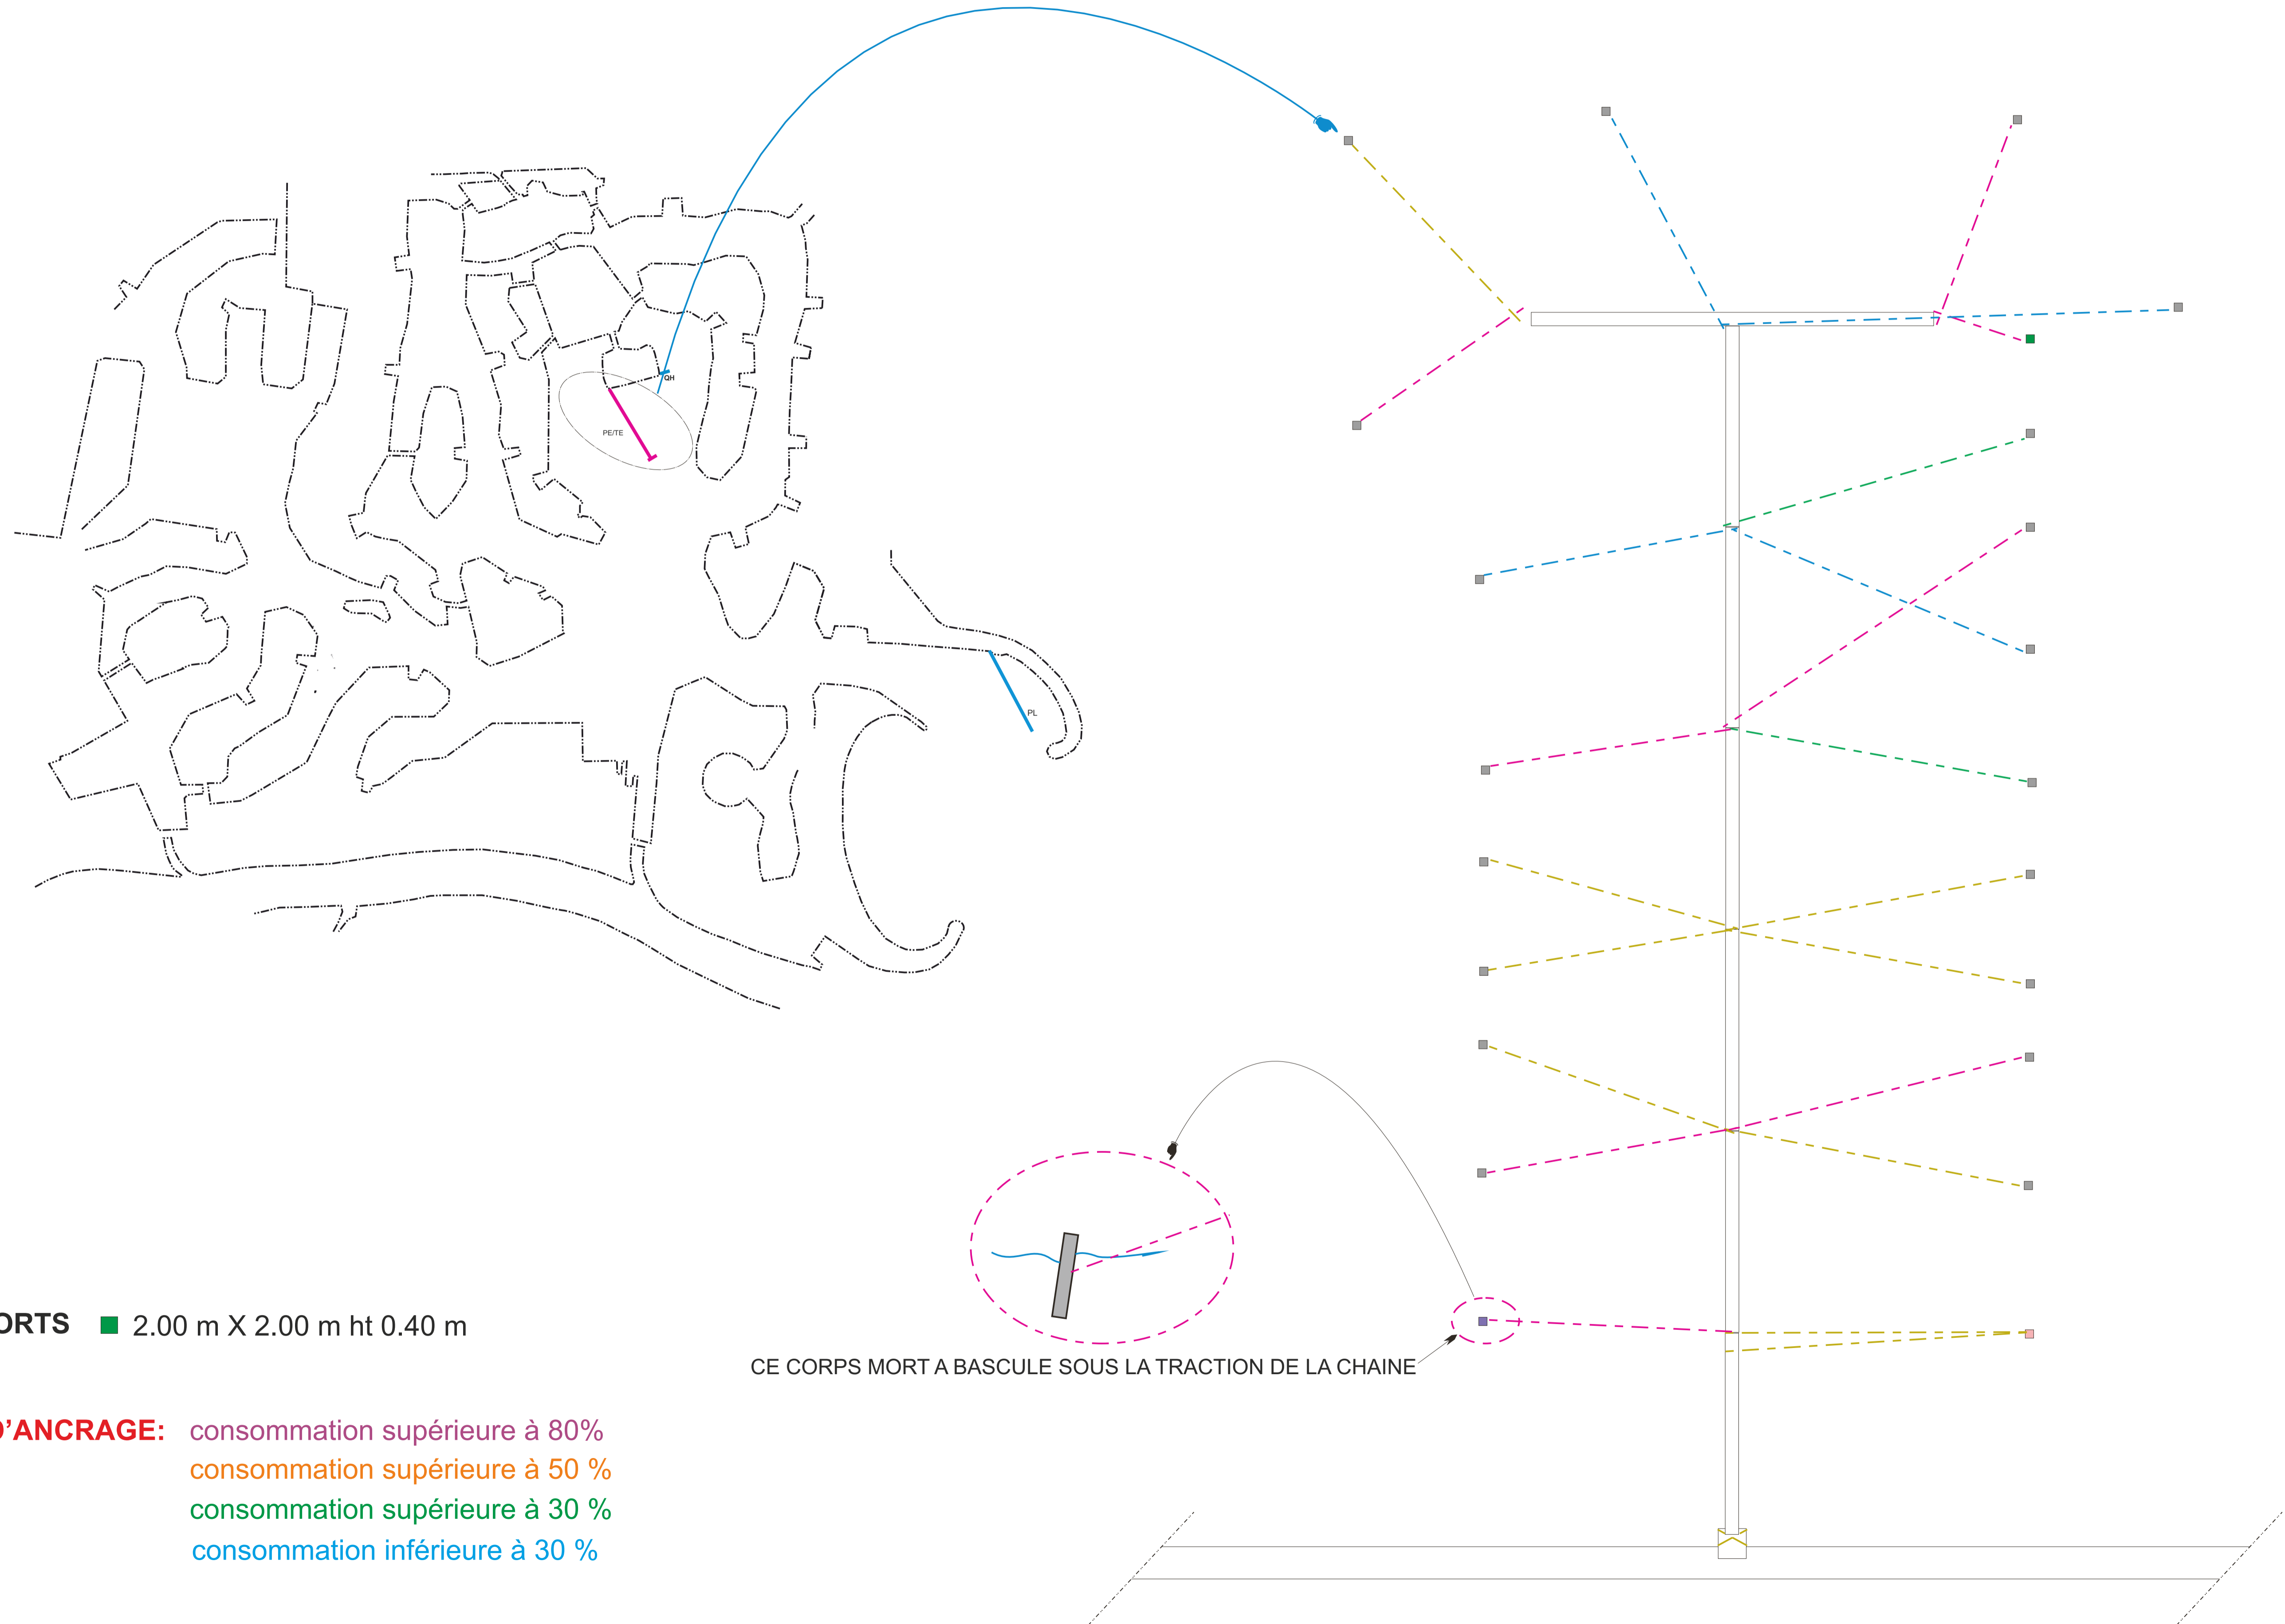
PONTON PE/TE

PG1 PONTONS FLOTTANTS				
Sites	Appareux	Quantités	Etats	Observations
PontonTE/ PE	Flotteurs		bon	Caissons béton
	Corps morts	22		Les chaînes et manilles de fixation du ponton aux corps morts doivent être remplacées sans délais (usures supérieures à 60%, certaines sont proches de la rupture). Le premier corps mort situé côté bâbord a basculé sous l'effet de la traction de la chaîne d'ancrage (laquelle chaîne est usée à environ 70%)
	Chaînes de fixation	23		
	Cadènes	23	A REMPLACER	
	Manilles	46		
	Taquets d'amarrage			bon
Ponton QH	Flotteurs	8	bon	
	Corps morts	4	bon	
	Chaînes de fixation	6	bon	Chaînes de 24 mm
	Cadènes		bon	
	Manilles		bon	
	Taquets d'amarrage			bon
Ponton PL	Flotteurs	60	bon	10 flotteurs par élément de 12 ml
	Corps morts	12	bon	
	Chaînes de fixation	12	bon	Chaînes de 22 mm
	Cadènes	12	bon	
	Manilles		bon	
	Taquets d'amarrage	30		bon

CHAINES D'ANCRAGE: consommation supérieure à 80%
consommation supérieure à 50 %
consommation supérieure à 30 %
consommation inférieure à 30 %

CE CORPS MORT A BASCULE SOUS LA TRACTION DE LA CHAINE

L'urgence d'intervenir sur l'ensemble du système d'ancrage de l'appontement TE/PE.
(remplacement des chaînes t accessoires de liaisons, révision des points d'ancrages (masses, situation des corps morts en fonction des charges)

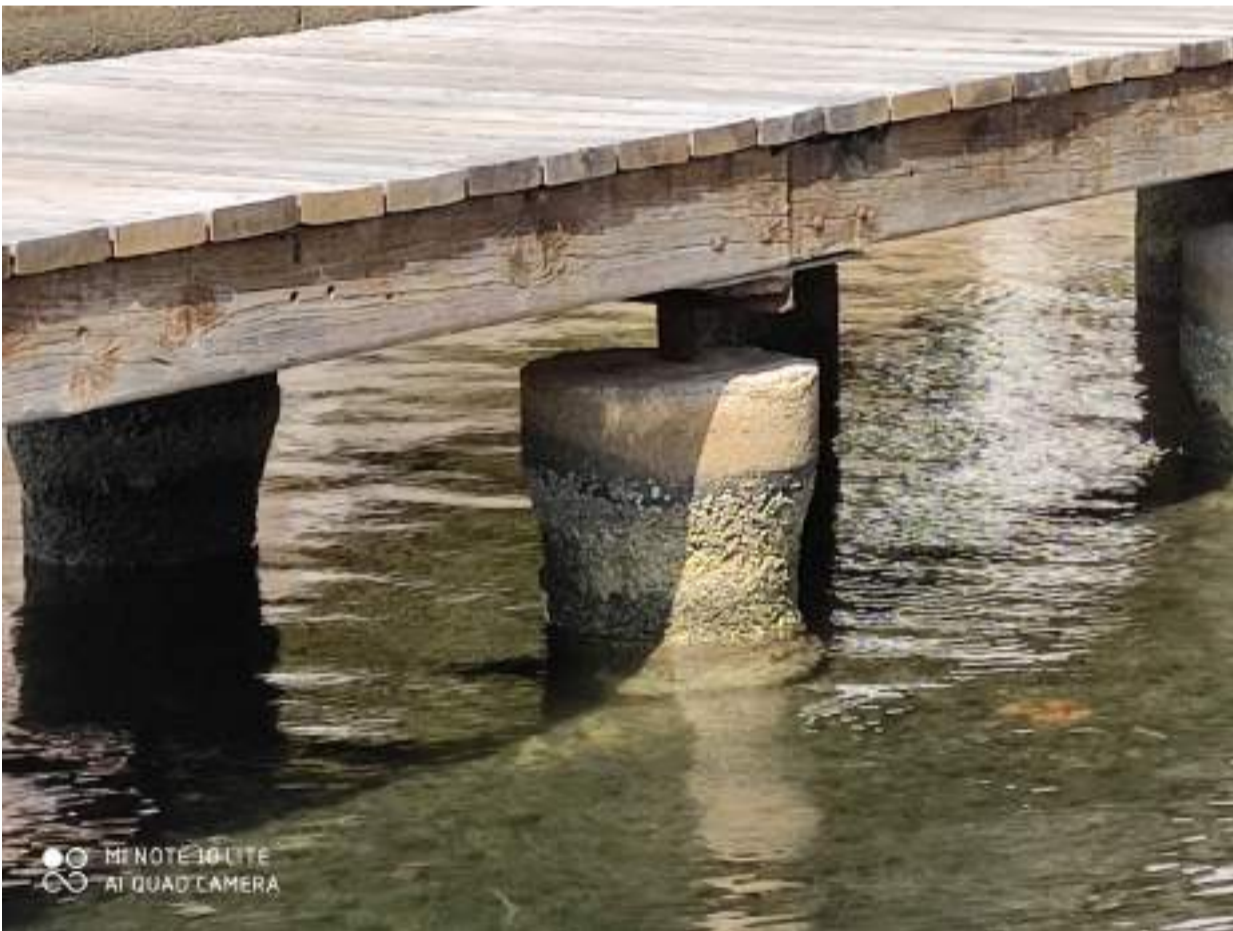
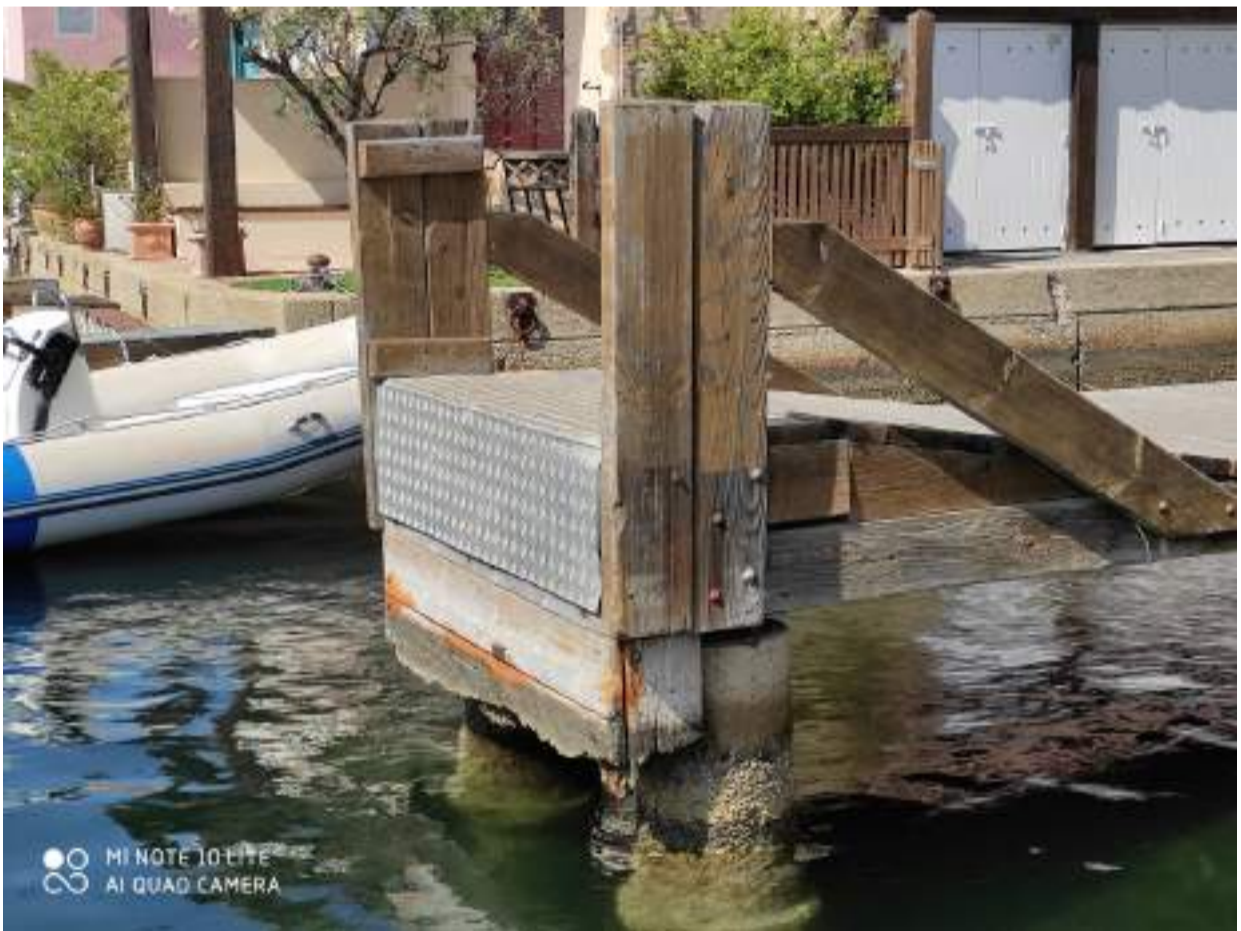
PONTON GRAND RUE

APPUI SUR PIEUX BETON CHEVETRES FORTEMENT CORRODES

La nécessiter de protéger les tubes supports en acier, contre la corrosion.

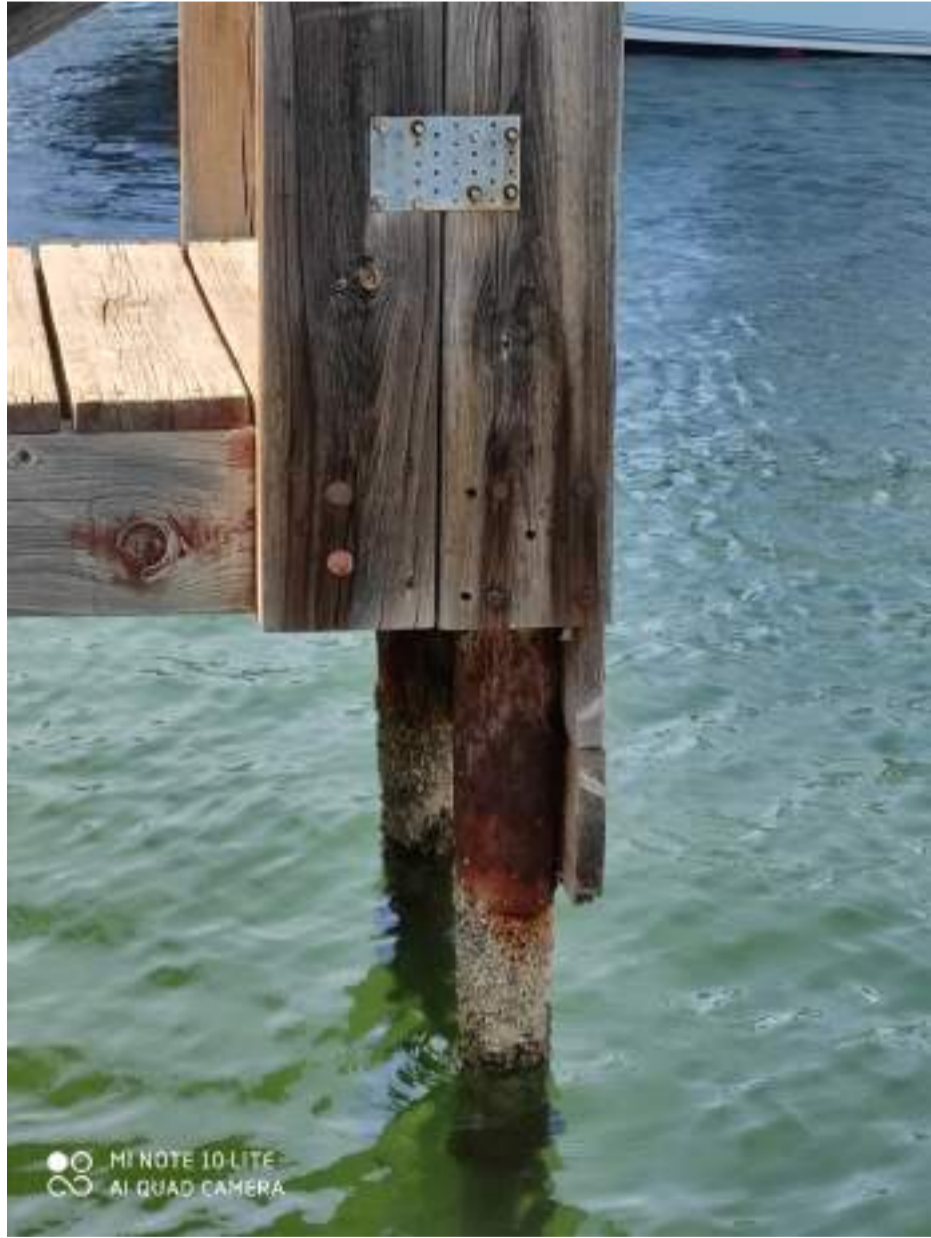
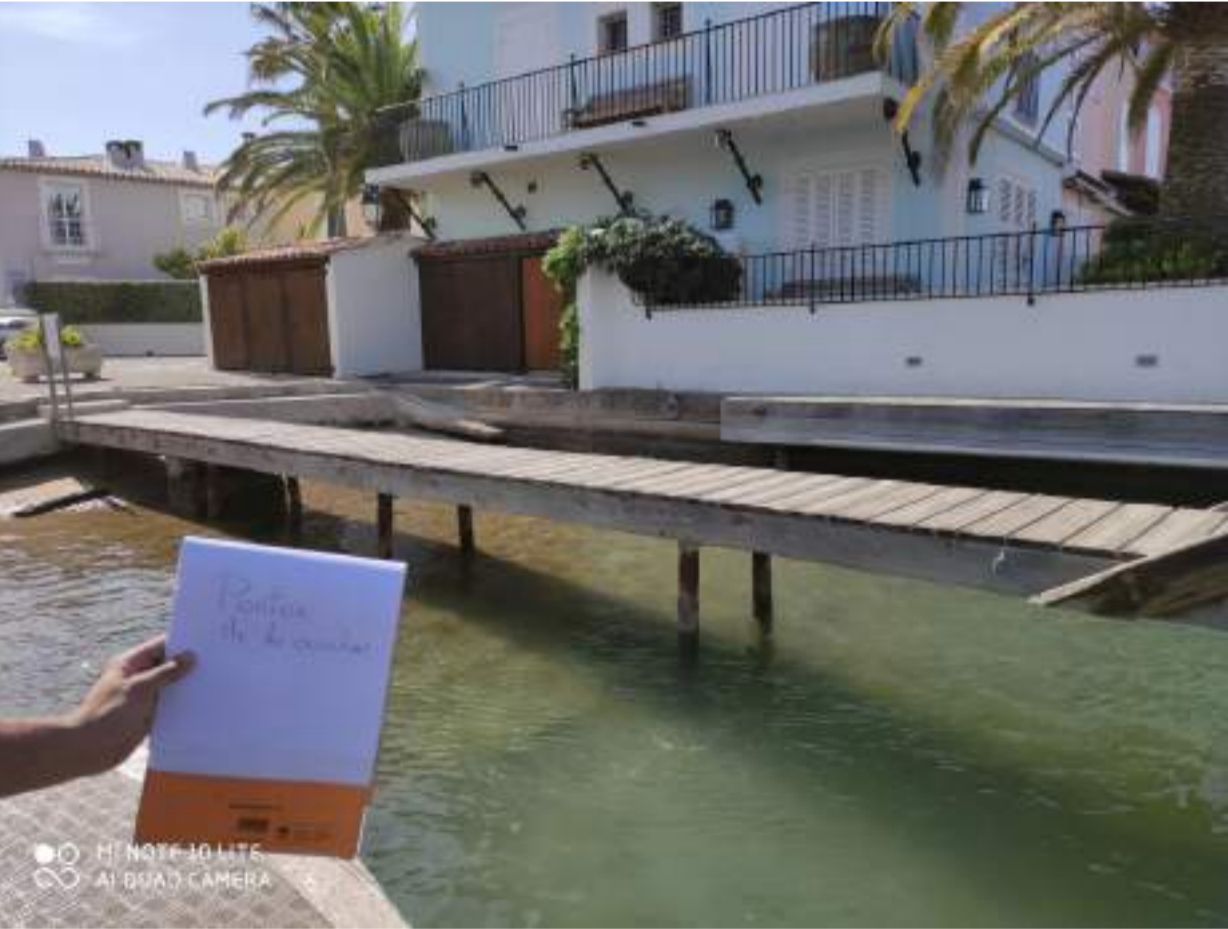
PONTON ILE DU COUCHANT

APPUIS SUR PIEUX METALLIQUES **FORTEMENT CORRODES**
