Etude hydraulique et hydromorphologique & définition du schéma d'aménagement des bassins versants de la Giscle, du Béliou et du Bourrian

Phases 1 et 2 : Etat des lieux et diagnostic morphologique

Communauté de Communes du Golfe de Saint
Tropez

Juillet 2016

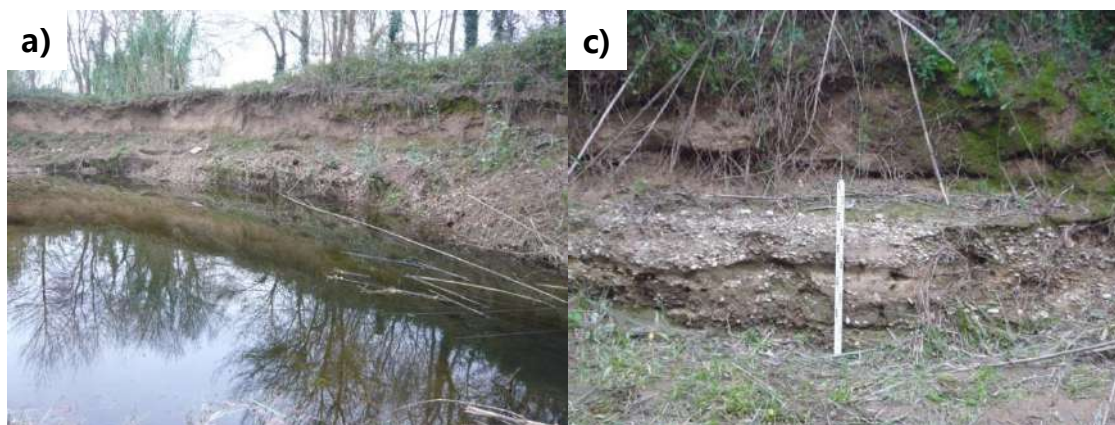
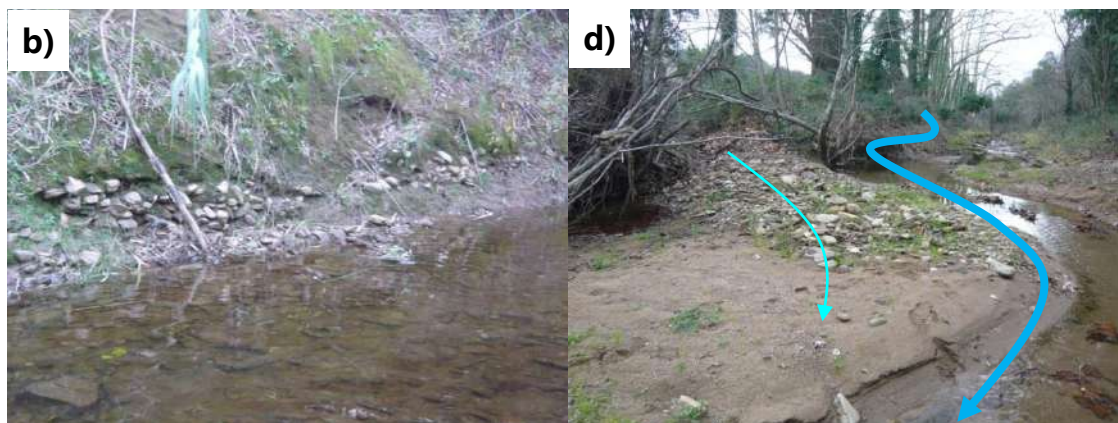
Figure 2 : Exemple de sources sédimentaires : (a) – érosion de berge sable-limoneuse représentant l'essentiel de la fourniture du bassin), (b) – processus mixtes (sables, limons et matériaux grossiers) – (c) érosion de berge sur matériaux grossiers dominants, assez rare sur le bassin – (d) – apports de sables des affluents

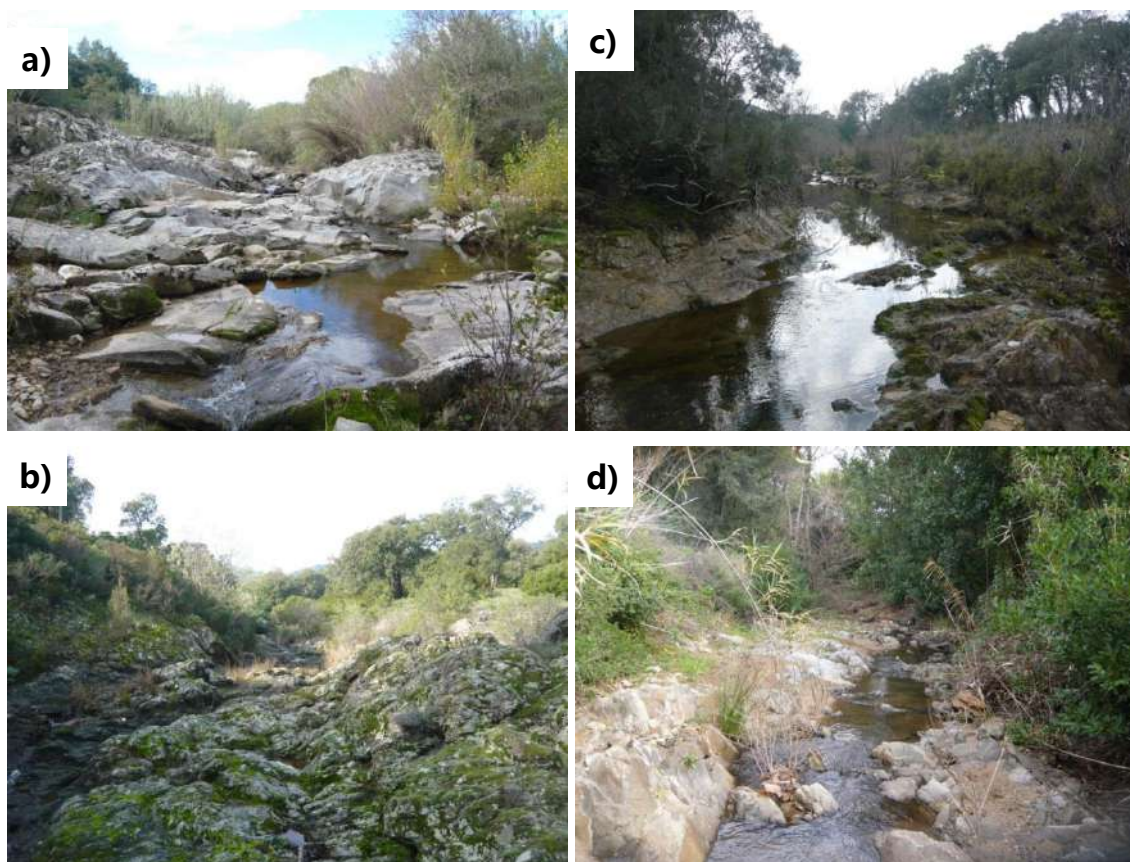
Figure 6 : Présence du substratum résistant en amont des bassins : a = Giscle, b = Grenouille, c = Môle, d = Bélieu

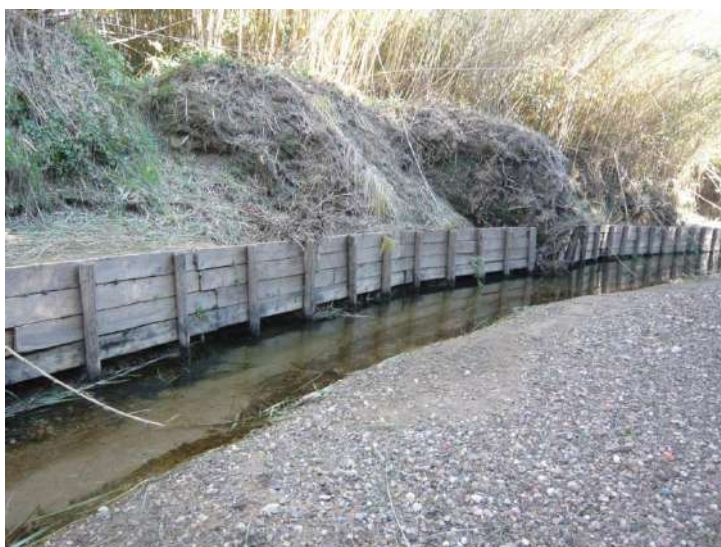
Figure 8 : Illustration de l'inadéquation de la forme du cours d'eau qui ponctuellement engendre des dégâts sur certains aménagement mal conçus (ou pas assez foncés). Ici, il s'agit d'une incision ponctuelle liée à l'inadéquation de la forme du lit, sans pour autant être le signe d'une incision généralisée du lit. On notera, au-dessus du tunage, le mauvais état de la berge et du merlon qui la surplombe.

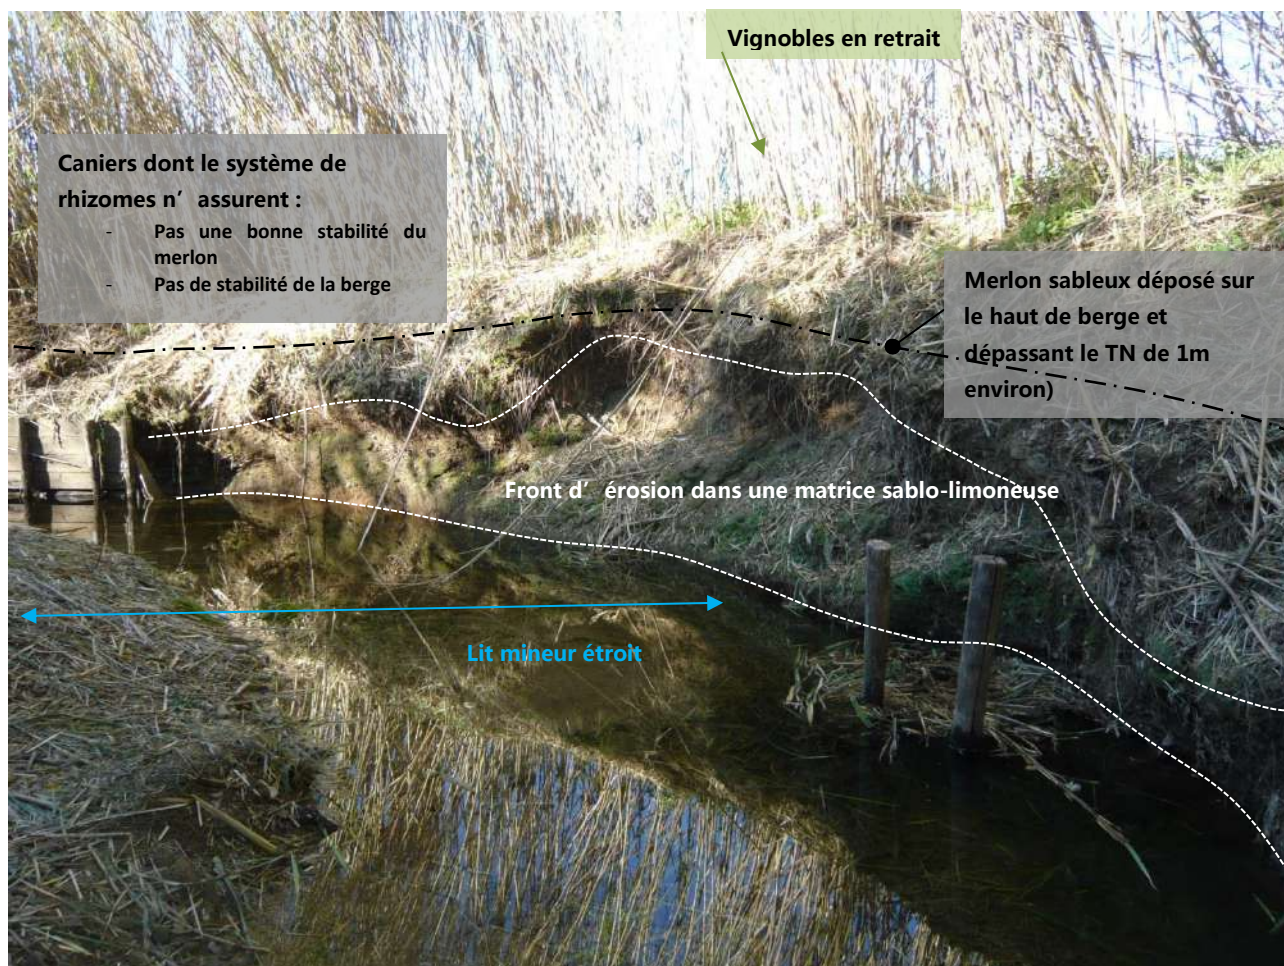
Figure 9 : Illustration des problèmes d'adéquation entre forme du lit – débit transitant à plein bords – nature des berges (sableuses) et boisements de berge inadaptés

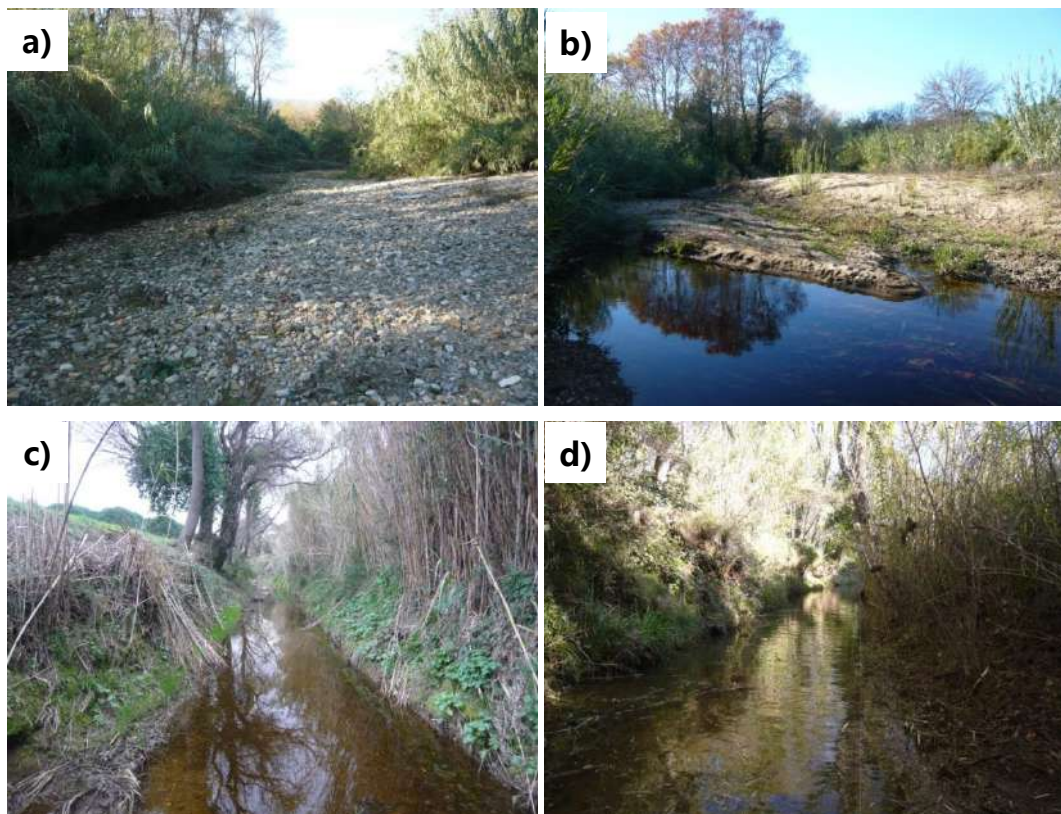
Figure 14 : Illustration des différences de volume en transit entre les secteurs de cours d'eau : a et b = secteurs bien chargés sur la Giscle et la Môle, c et d = absence ou faibles volumes stockés sur le Bourrian aval et la Grenouille aval

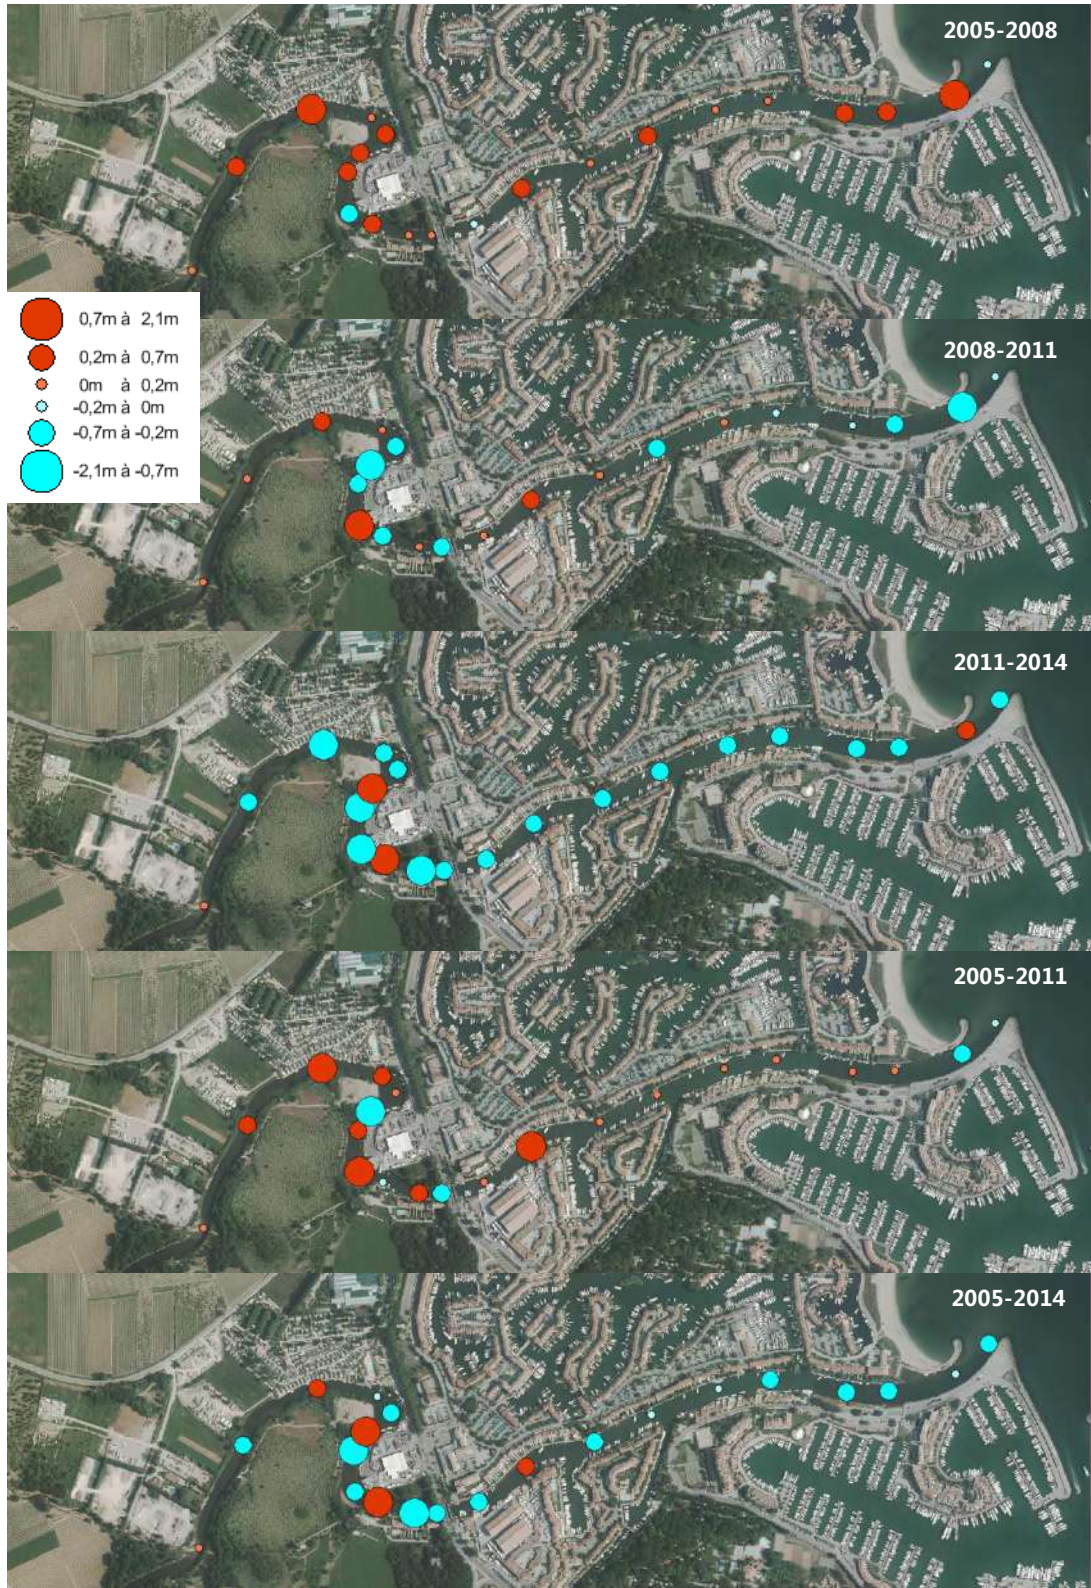
Périodes	Evolution moyenne (en m)		
	Sur le tronçon	En aval du pont de la RN98	En amont du Pont de la RN98
2005-2008	0,29	0,30	0,27
2008-2011	-0,09	-0,17	0,00
2011-2014	-0,36	-0,34	-0,39
2005-2011	0,20	0,13	0,27
2005-2014	-0,16	-0,21	0,12

Figure 20 : Présentation des évolutions des profils en travers sur l'aval de Giscle entre 2005 et 2014 et synthèse par secteurs

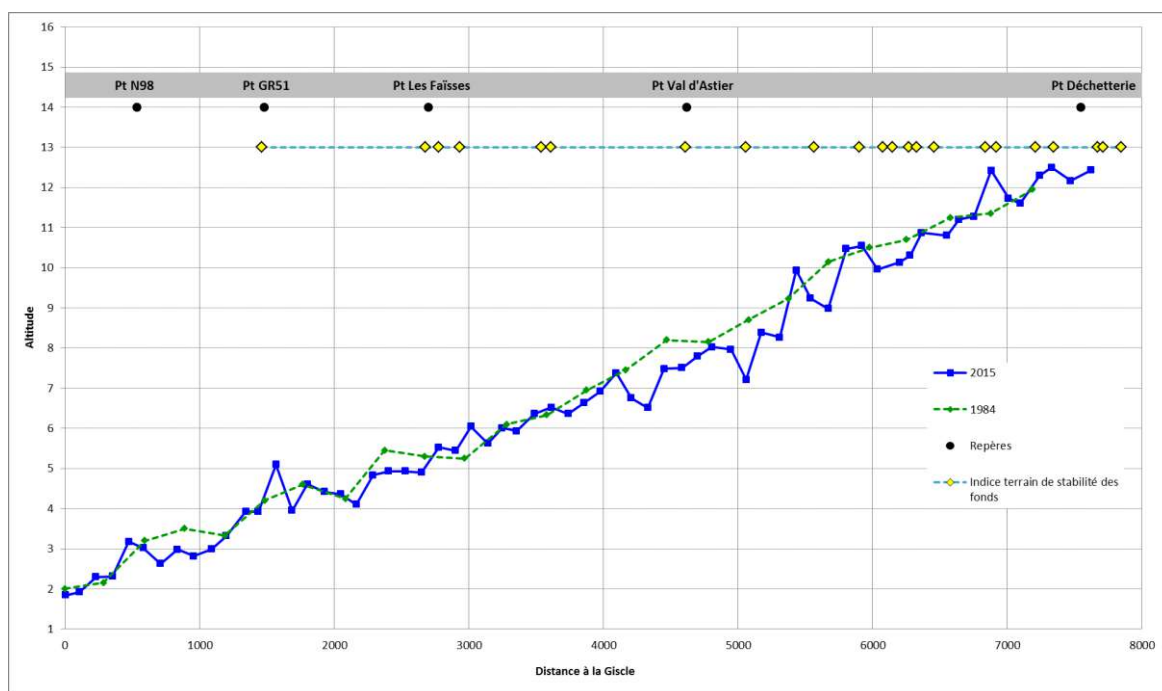
- Entre les ponts de la RN98 et celui du GR51, on remarque un enfoncement de 0,45 en moyenne (5 valeurs mesurées) sur 600 m de rivière. Cet état se vérifie sur le terrain par quelques marques d'enfoncement. De part et d'autres du secteur, cette évolution est bloquée par deux rampes de fond.
- En amont et en aval du pont de Val d'Astier, sur environ 1,4 km, l'enfoncement est ici de l'ordre de 0,55 m (13 valeurs mesurées). Ce secteur est dynamique avec de forts dépôts et une bande active plus large que sur les autres secteurs de la Môle (ce qui a sans doute donné lieu à la réalisation de curages dans le temps ?).

Figure 22 : Présentation des profils en long de la Môle entre 1984 et 2015 (celui de 1979 n'est pas représenté car son recalage s'est avéré impossible) et localisation des indices de stabilité du lit relevés sur le terrain

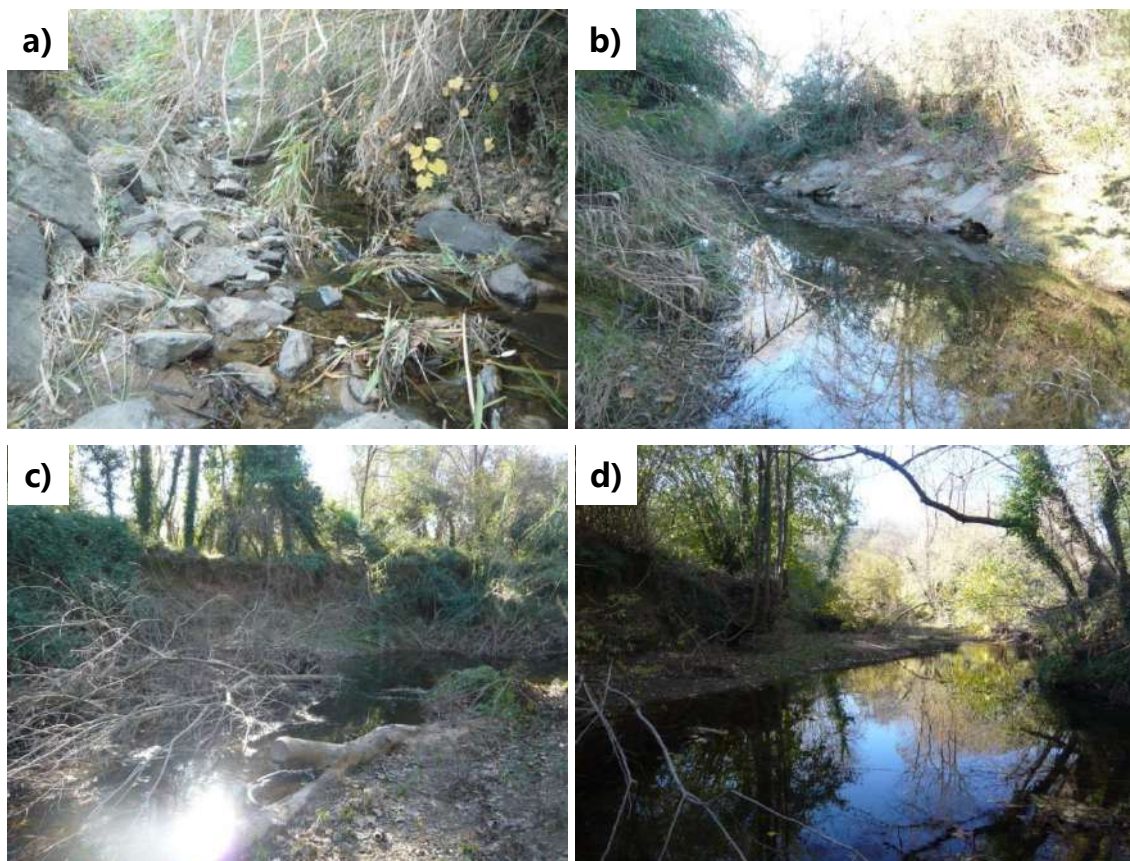
Figure 23 : Illustration des deux secteurs légèrement incisés. Sur la Môle aval, a = rampe de fond de stabilisation du lit, b = marques d'affouillement régulières en pied d'ouvrage de protection de berge. Sur la partie amont, c et d, présentation du cours d'eau en amont du pont de Val d'Astier

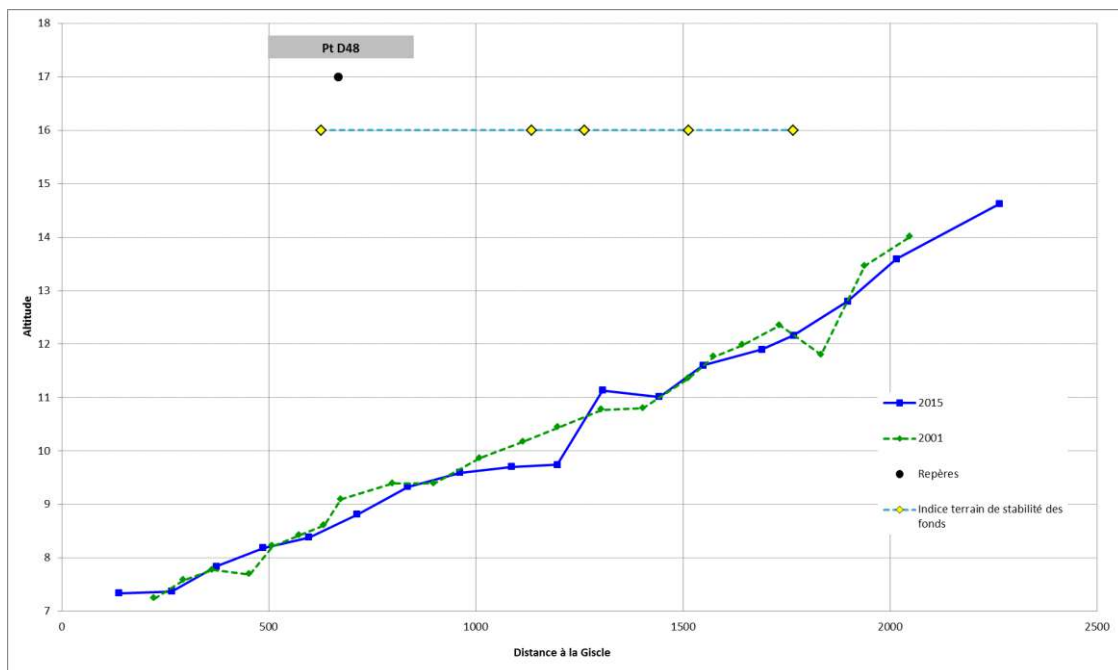
On notera que deux secteurs ont évolué, vraisemblablement à la suite de travaux (en amont du pont de RD48 sur 150 m environ, puis, sur 250 en aval et au droit du camping situé en rive droite. Dans les deux cas, l'enfoncement reste modéré. On retiendra par ailleurs que le reste du profil est stable sur cette courte période.

Figure 24 : Présentation des profils en long de la Grenouille entre 2001 et 2015 et localisation des indices de stabilité du lit relevés sur le terrain

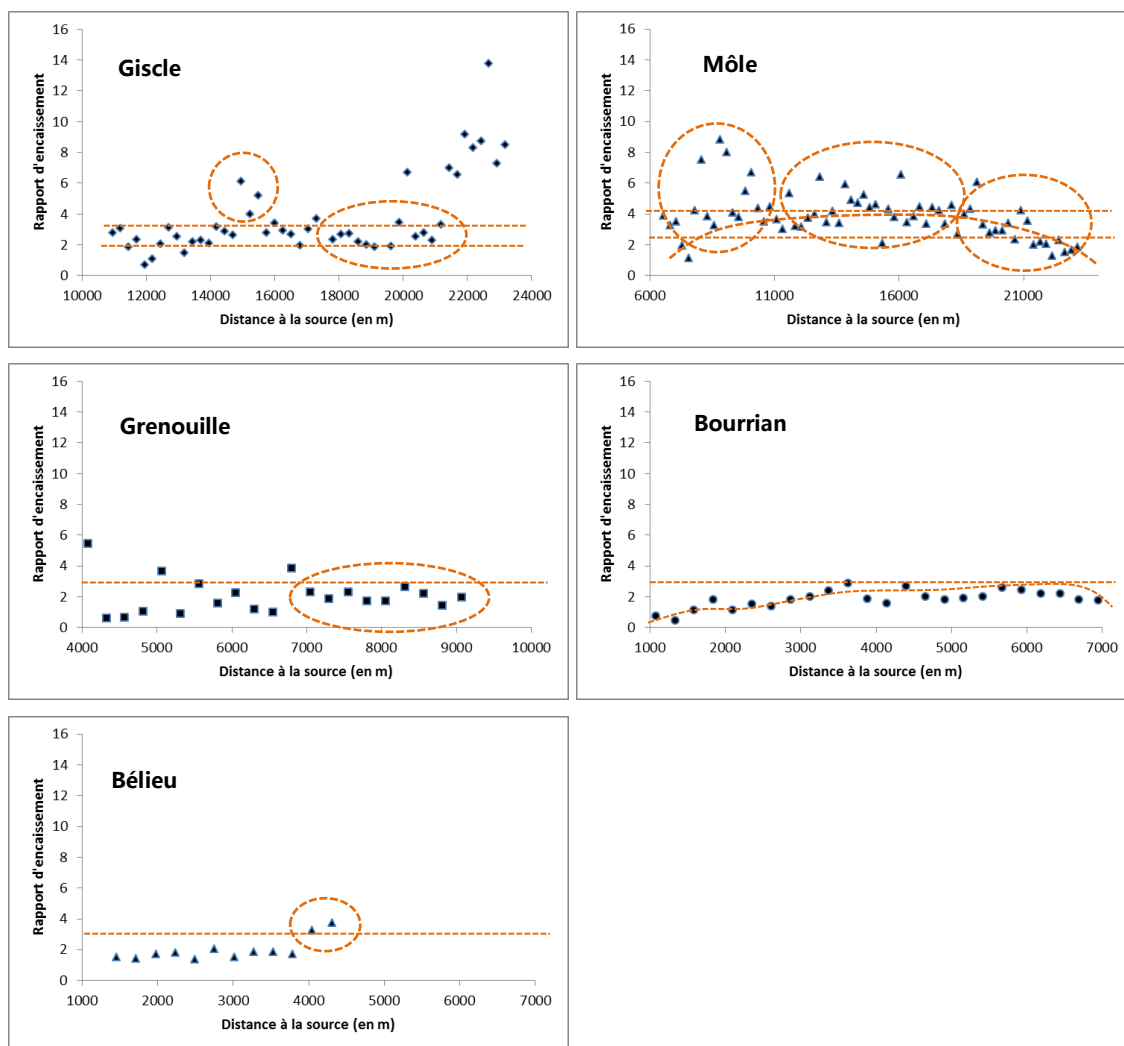
Figure 25 : Evolution longitudinale des rapports d'encaissement des lits

Ainsi, ce travail permet de constater que sur tous les cours d'eau on retrouve l'influence forte des aménagements de protection de berge et de la nature cohésive des berges sablo-limoneuses. Ces deux facteurs allant dans le sens de l'encaissement des cours d'eau. Ces analyses vont par ailleurs dans le sens d'une stabilité des profils en long lors des dernières décennies. En effet, cet encaissement est :

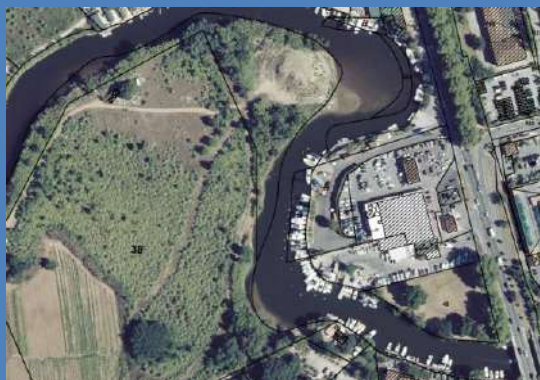
Gisclé

Recul des berges
de 10 m environ
en amont du Pont
de la RN98

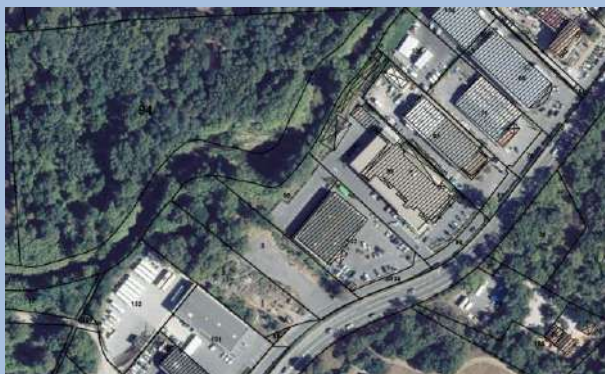
Gisclé

Recul ponctuel de la berge rive gauche de 5 à 15 m au plus fort au droit de la zone d'activité

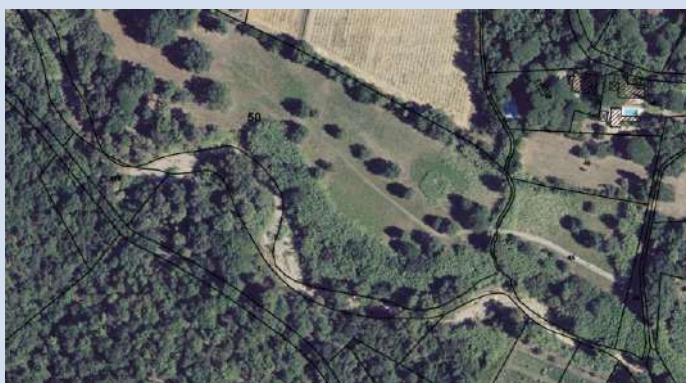
Gisclé

Reculs ponctuels des berges de l'ordre de 10 à 15 m au plus fort en aval de « La Boulangerie »

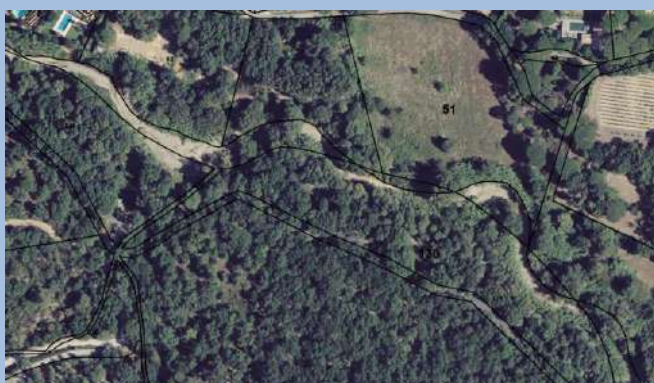
Gisclé

Reculs ponctuels des berges de l'ordre de 10 à 15 m au plus fort en aval de « La Boulangerie »

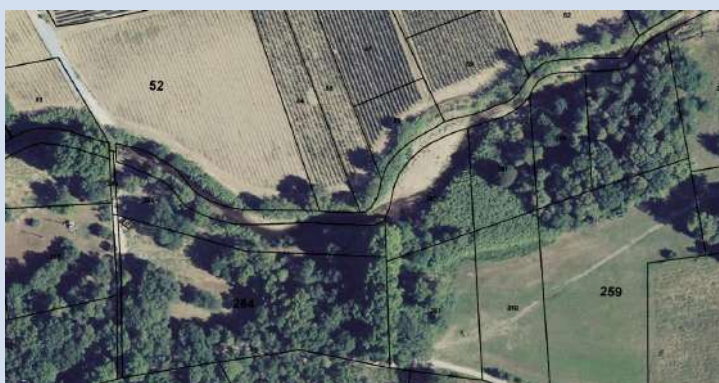
Môle

Recul de la berge de 25 m en aval du Pont de Val d'Astier

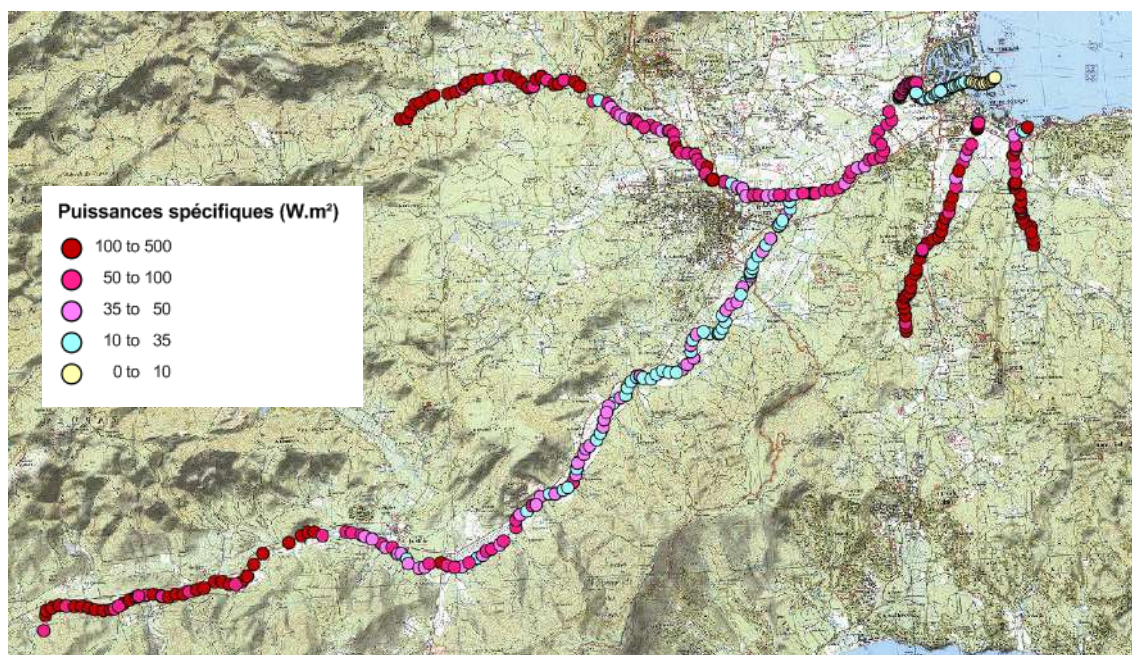
- Des valeurs de pentes plus importantes sur les parties amont qui augmentent considérablement les valeurs des puissances spécifiques (souvent supérieures à 100W.m^2)
- Un affaissement des valeurs sur les parties médianes de la Giscle et plus encore de la Môle (débordements plus rapides), conservant cependant des valeurs qui sont souvent au-delà du seuil des 35 W.m^2 (seuil théorique où les ajustements des rivières sont remarquables). Ces valeurs, (augmentées artificiellement par les opérations de recalibrages et la mise en place de merlons) ne s'accompagne cependant pas de réajustements latéraux en raison des protections de berge, de la cohésion des berges et du rôle de la ripisylve dans certains secteurs qui maintient les berges)
- La partie aval de la Giscle où les valeurs tombent rapidement dans des dimensions très faibles (0 à 10 W.m^2)

Figure 27 : Présentation des puissances spécifiques sur les cours d'eau d'étude

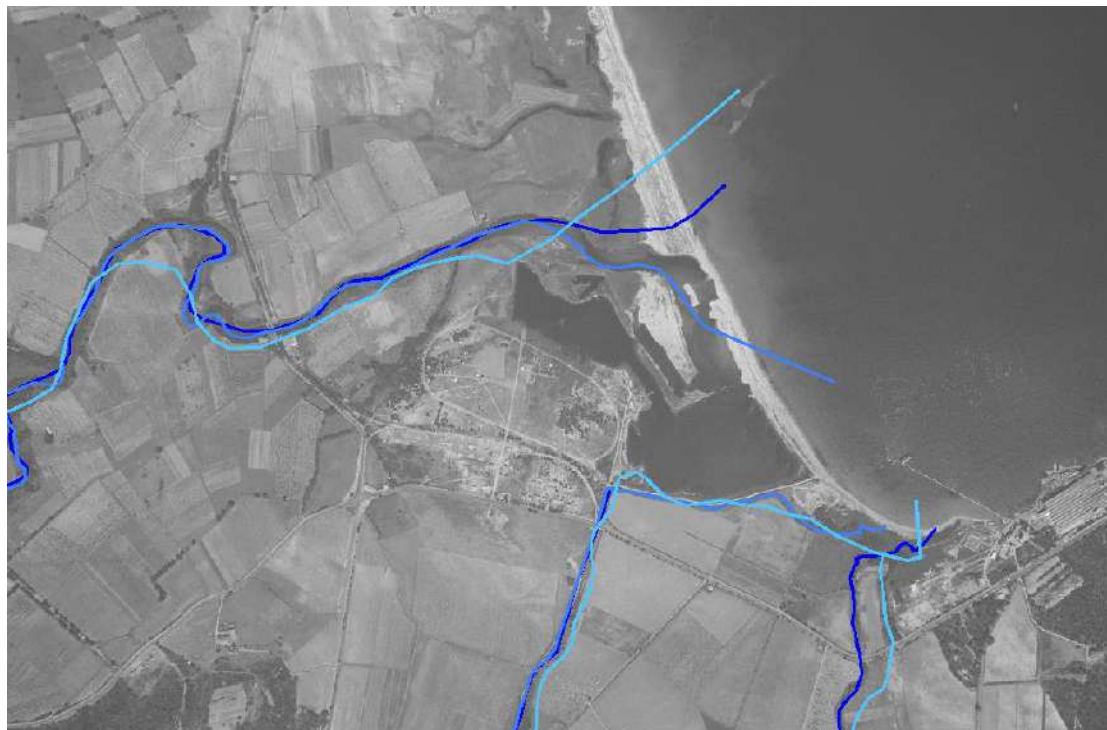
Figure 28 : Illustration de l'évolution des tracés sur les parties aval des fleuves (1861, 1950, 2011). L'image aérienne est de 1955, date à laquelle des modifications sont déjà intervenues (cf. darse en retrait du cordon littoral)

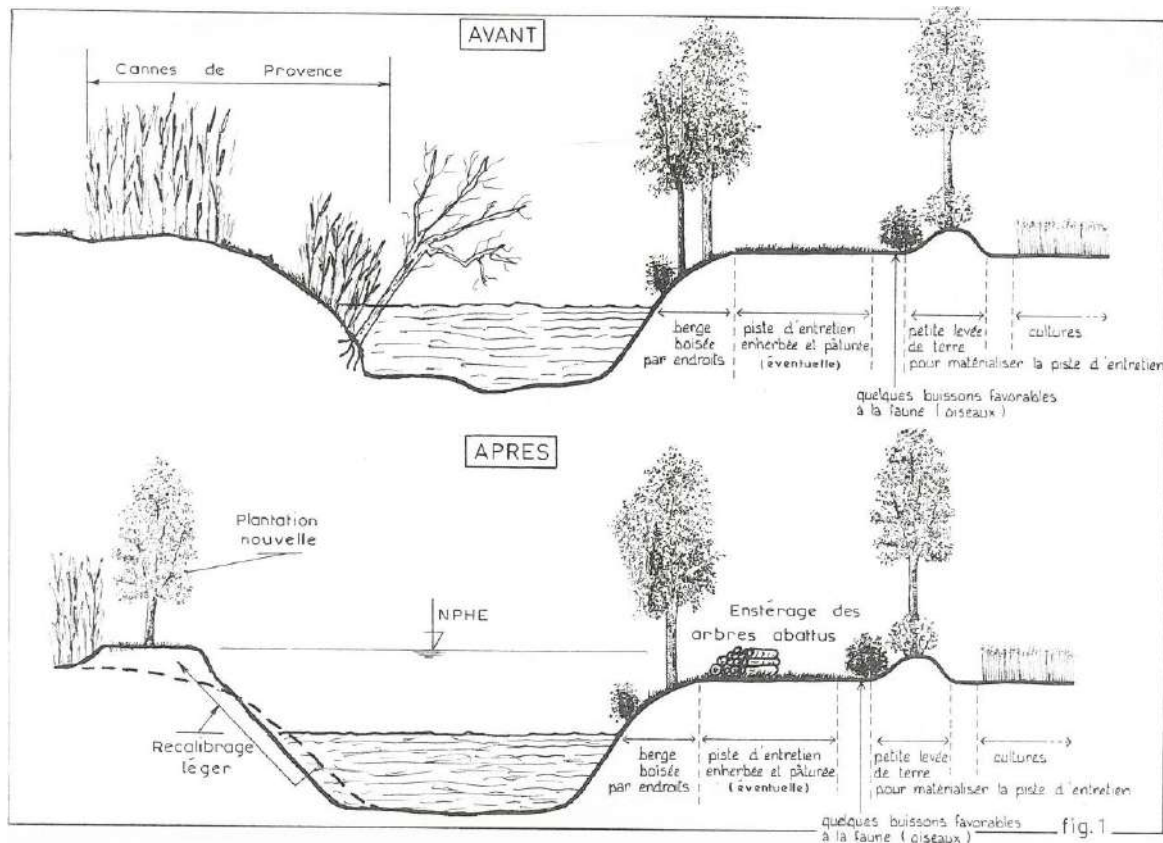
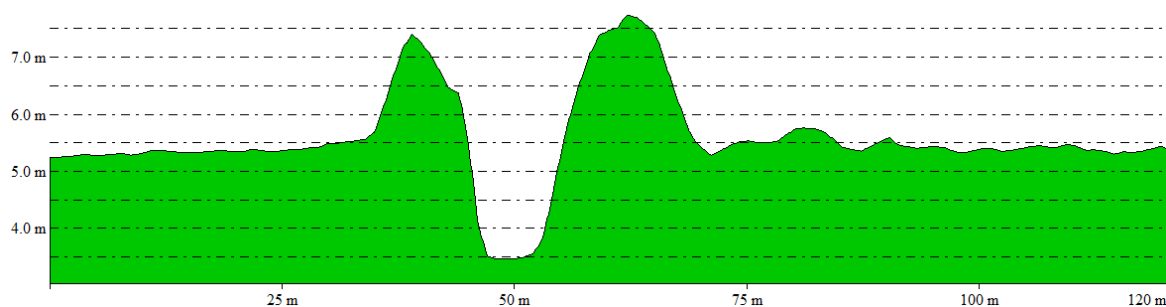
Figure 35 : Illustration des types de travaux réalisés dans les années 1980 (en haut : figure issue de l'étude de 1979) et représentation de l'état actuel sur un profil en travers (ici, en amont de la confluence avec la Môle).

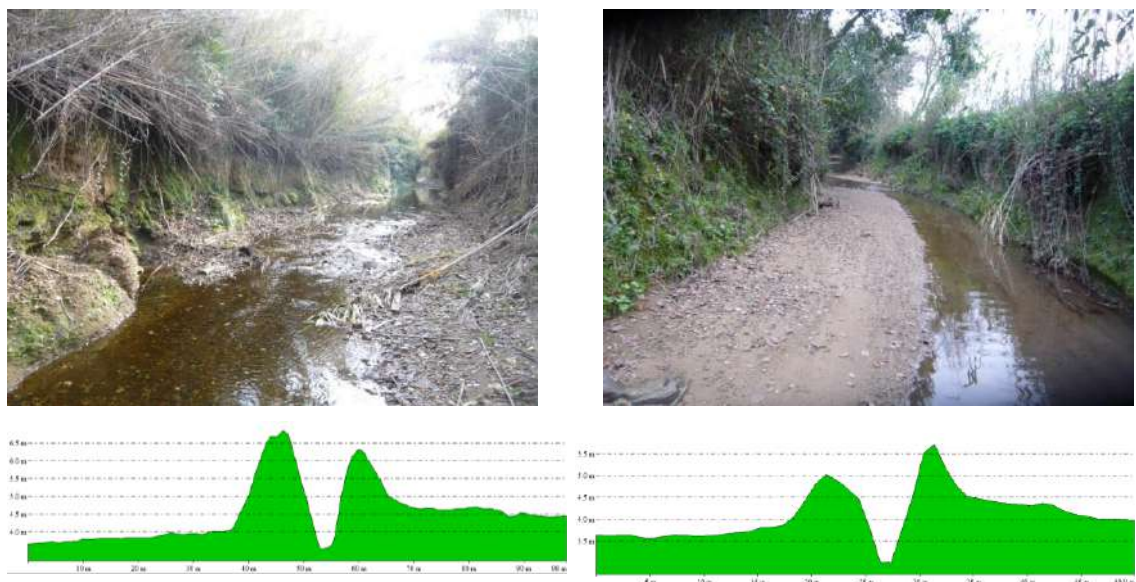
- Sur le Bourrian : recalibrage sur 2 500 m entre le pont de la D558 et celui de la N98, et mise en place d'un aménagement bétonné en aval avant de rejoindre la darse
- Sur le Bélieu : recalibrage sur 650 m entre le ruisseau du Val de Bois le pont de RN98

Figure 36 : Représentation de l'état actuel sur deux profils en travers (à gauche sur le Bourrian, à droite sur le Bélieu) et photographies des secteurs

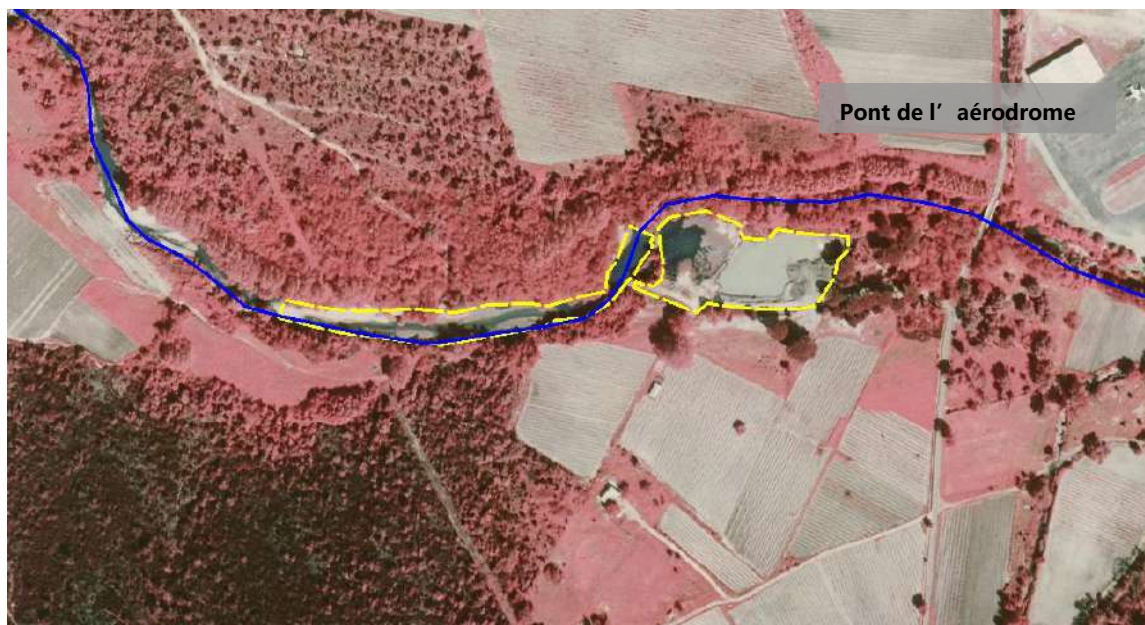
Figure 37 : Site d'extraction (en jaune) en amont du pont de l'aérodrome (image aérienne de 1972), le site s'étend sans doute plus en amont

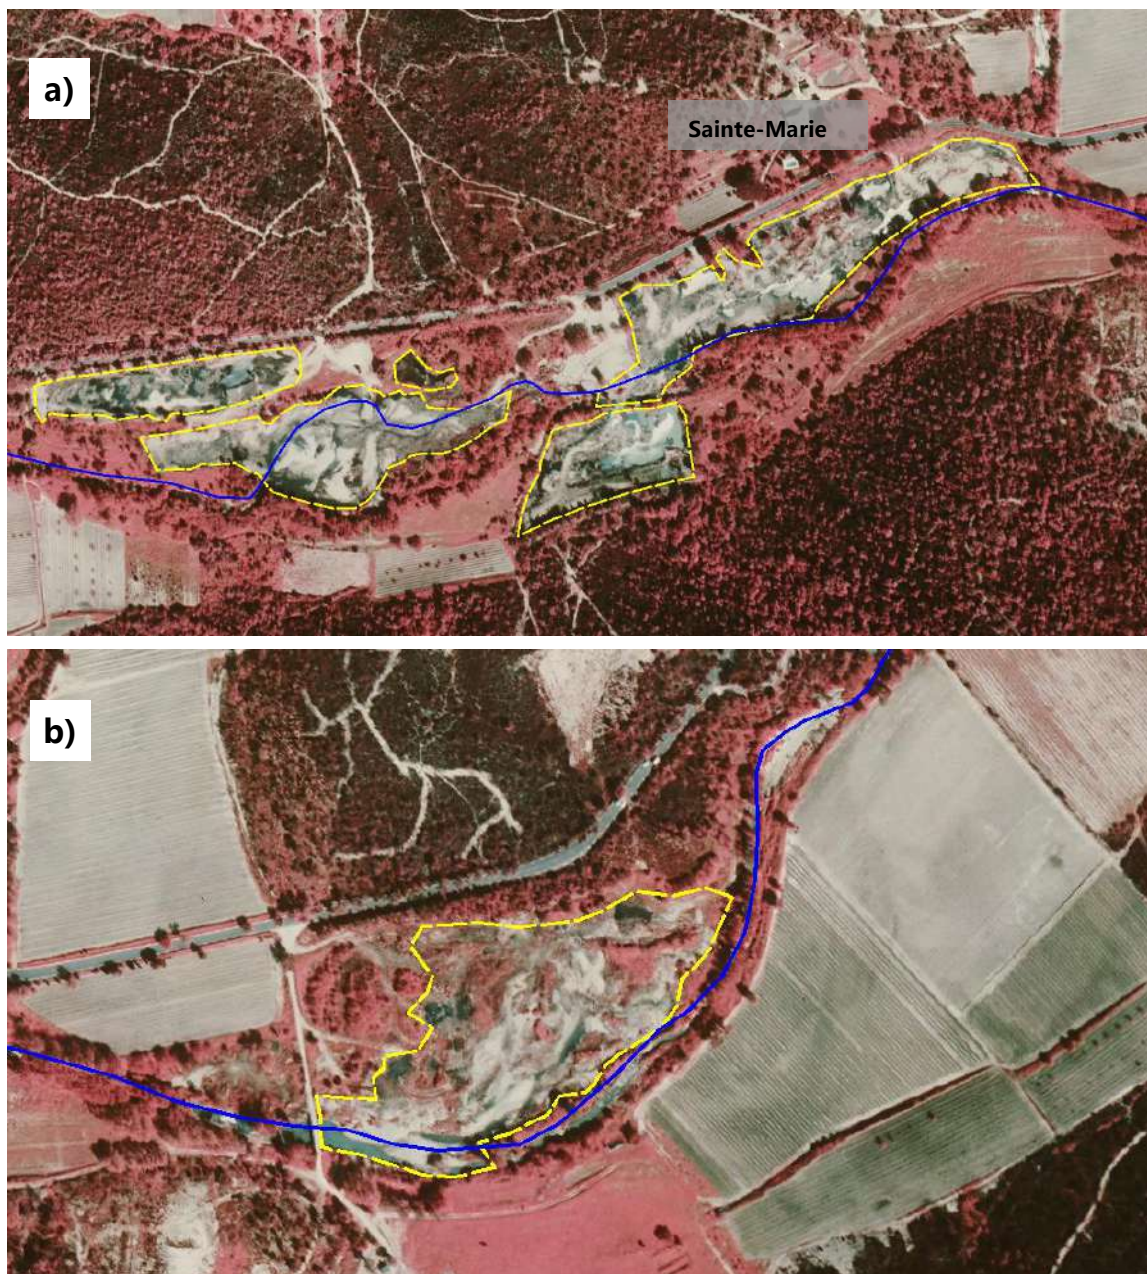
Figure 38 : Site d'extraction (en jaune) au droit de Sainte-Marie (image aérienne de 1972) – Site en deux parties
amont (a) et aval (b)

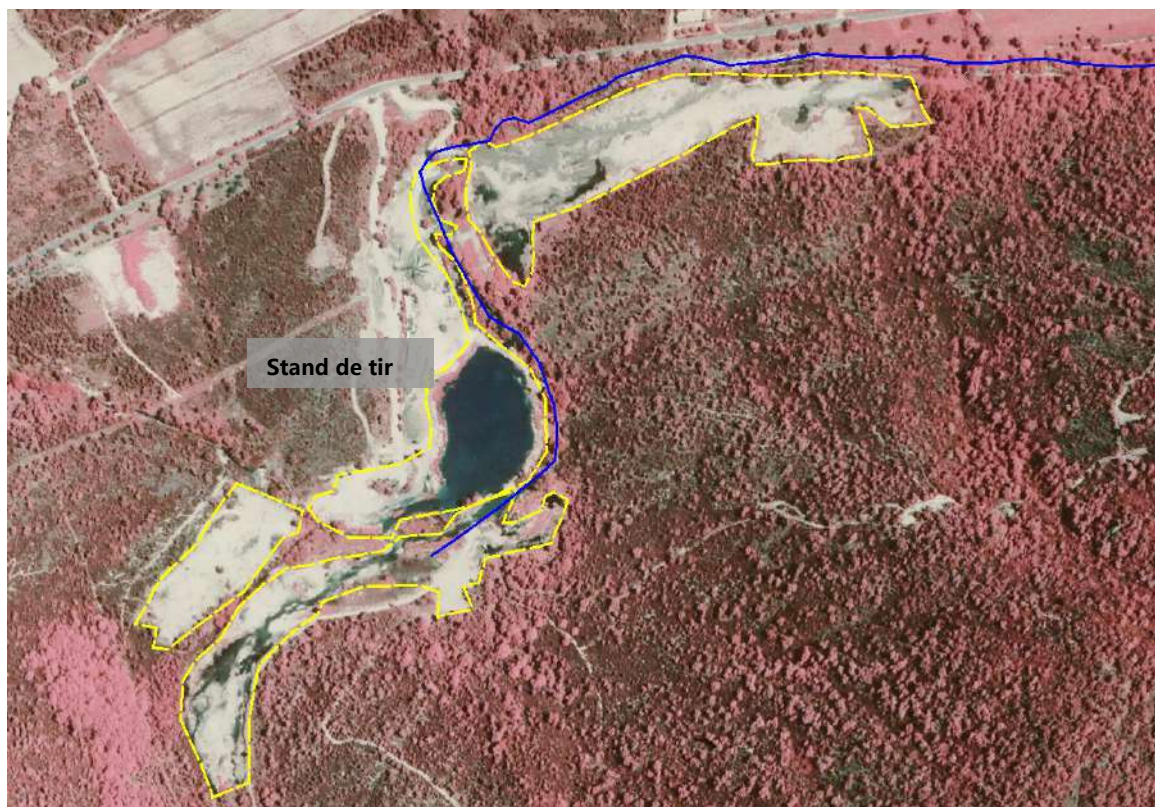
Figure 39 : Site d'extraction (en jaune) au droit du stand de tir actuel (image aérienne de 1972)

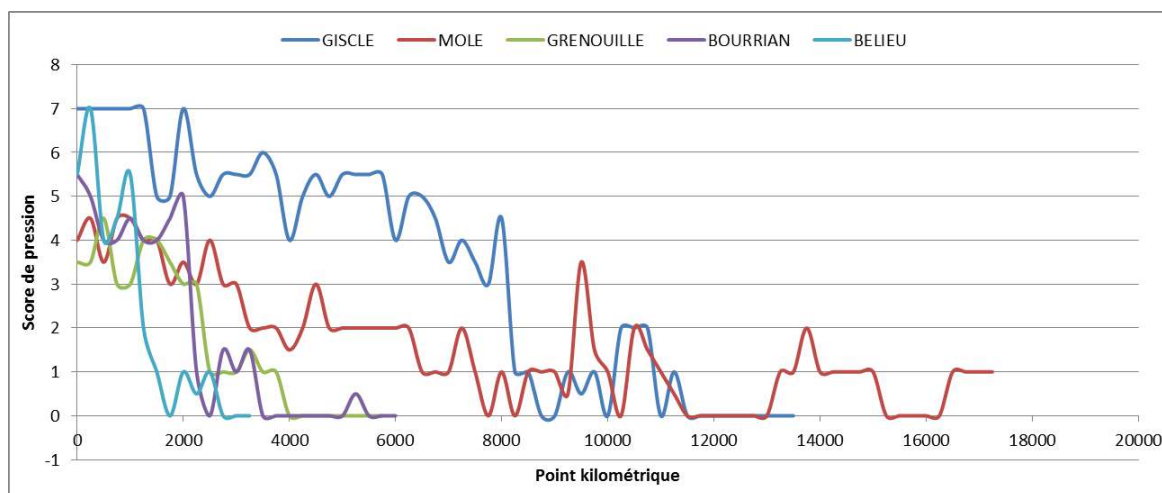
Figure 41 : Calcul d'un score de pression hydromorphologique (basé sur l'importance des principaux travaux recensés : présence de merlon, de protection de berge, d'extraction, de sédiment, de recalibrage, ...)

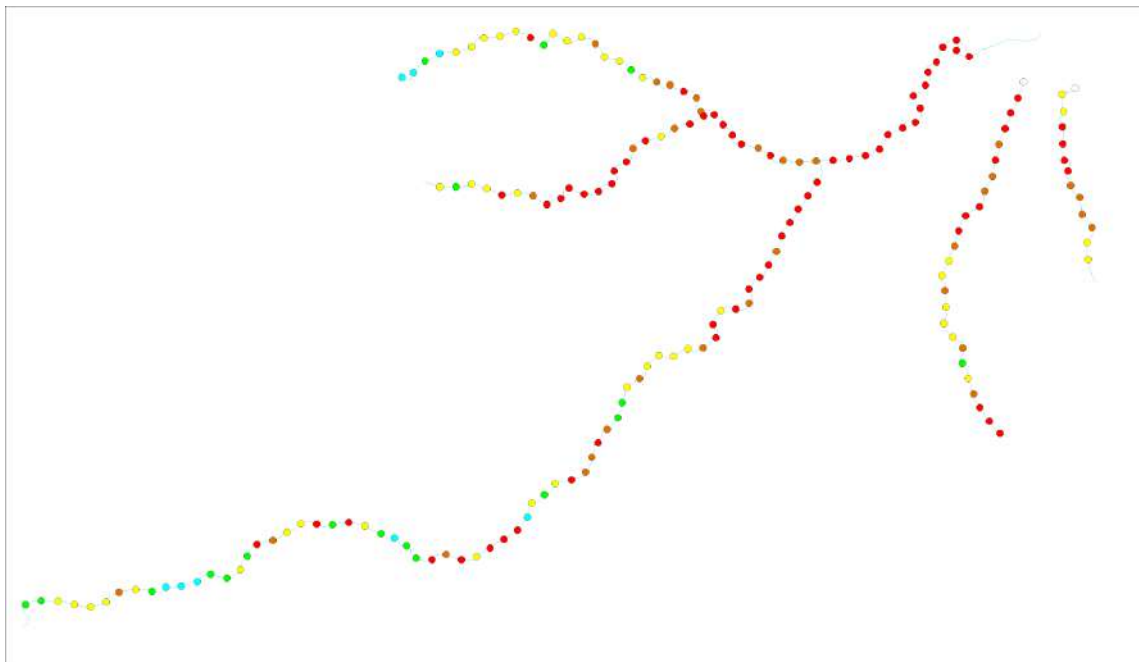
Figure 42 : Présentation de la note de qualité physique. Légende : en bleu = très bonne, en vert = bonne, en jaune = moyenne, en orange = médiocre, en rouge = mauvaise

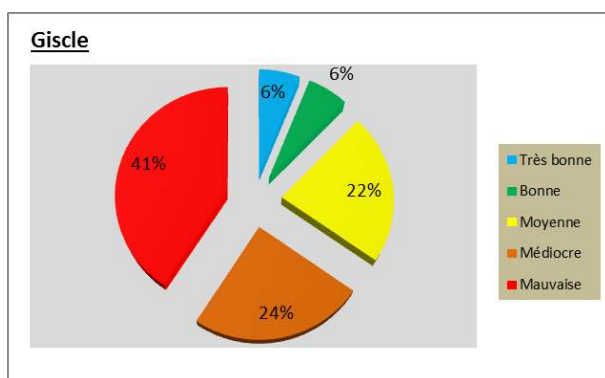
Figure 43 : Présentation des classes de qualité physique sur la Giscle (en % du linéaire parcouru) et illustration des différences aval-amont de la qualité physique : a = profil en « U », ensablement généralisé, écoulements uniformes et lenticues, b = profil en travers dissymétrique, resserrement des écoulements de basses eaux, faciès plus diversifiés, c = faciès diversifiés, ensablement très faible

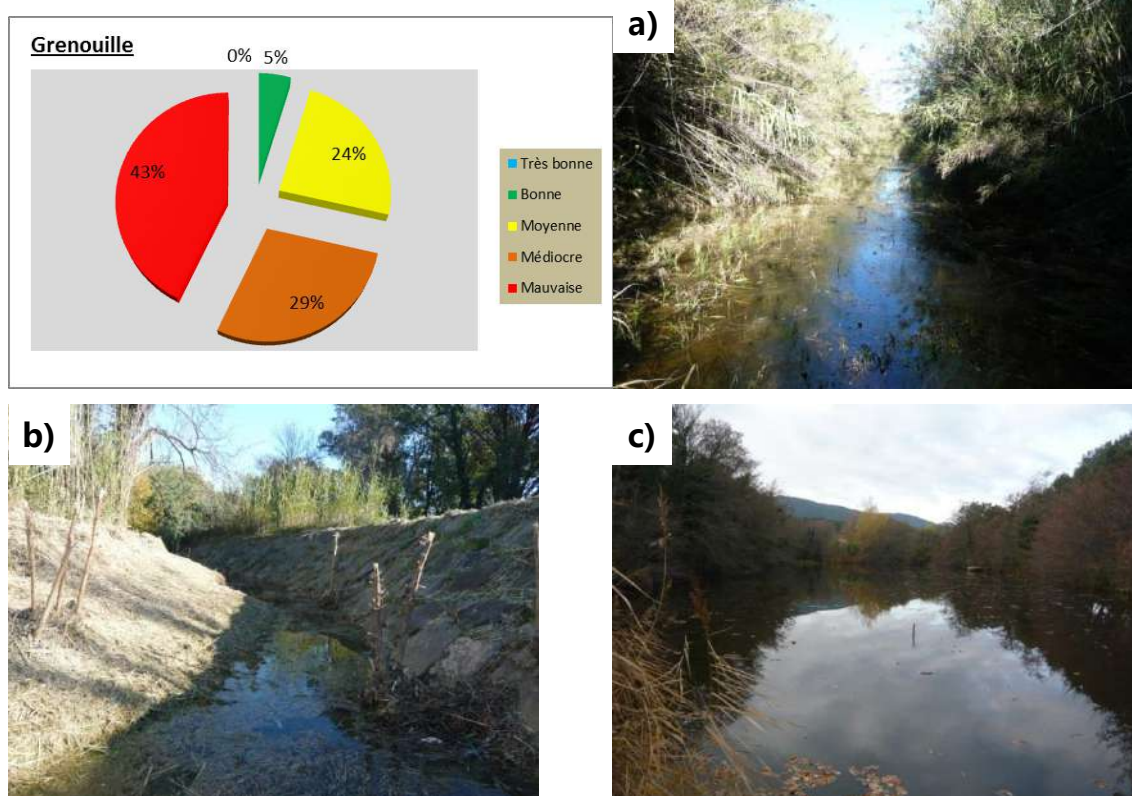
A son échelle, le Ruisseau de la Grenouille présente les mêmes formes et les mêmes raisons d'une mauvaise qualité physique de son lit mineur. On retrouve ainsi peu de diversité de faciès, des profils en travers uniformes en « U », un ensablement marqué, ... Le cours d'eau s'apparentant parfois à un fossé de drainage. Il est par ailleurs impacté par le plan d'eau des Rabassières qu'il alimente directement.

Figure 47 : Présentation des classes de qualité physique sur la Grenouille (en % du linéaire parcouru) et illustration : a et b = profil en « U », ensablement généralisé, écoulements uniformes et lents, c = plan d'eau des Rabassières

A noter enfin, l'impact très fort de l'ouvrage et du plan d'eau des Rabassières tant sur le plan de la qualité des habitats, que sur le transport solide voire d'autres compartiments hydro-écologiques (thermie, développement algaux, ...)
