Etude hydraulique et hydromorphologique & définition du schéma d'aménagement des bassins versants de la Giscle, du Béliou et du Bourrian

Phases 1 et 2 : Etat des lieux et diagnostic morphologique

Communauté de Communes du Golfe de Saint
Tropez

Juillet 2016

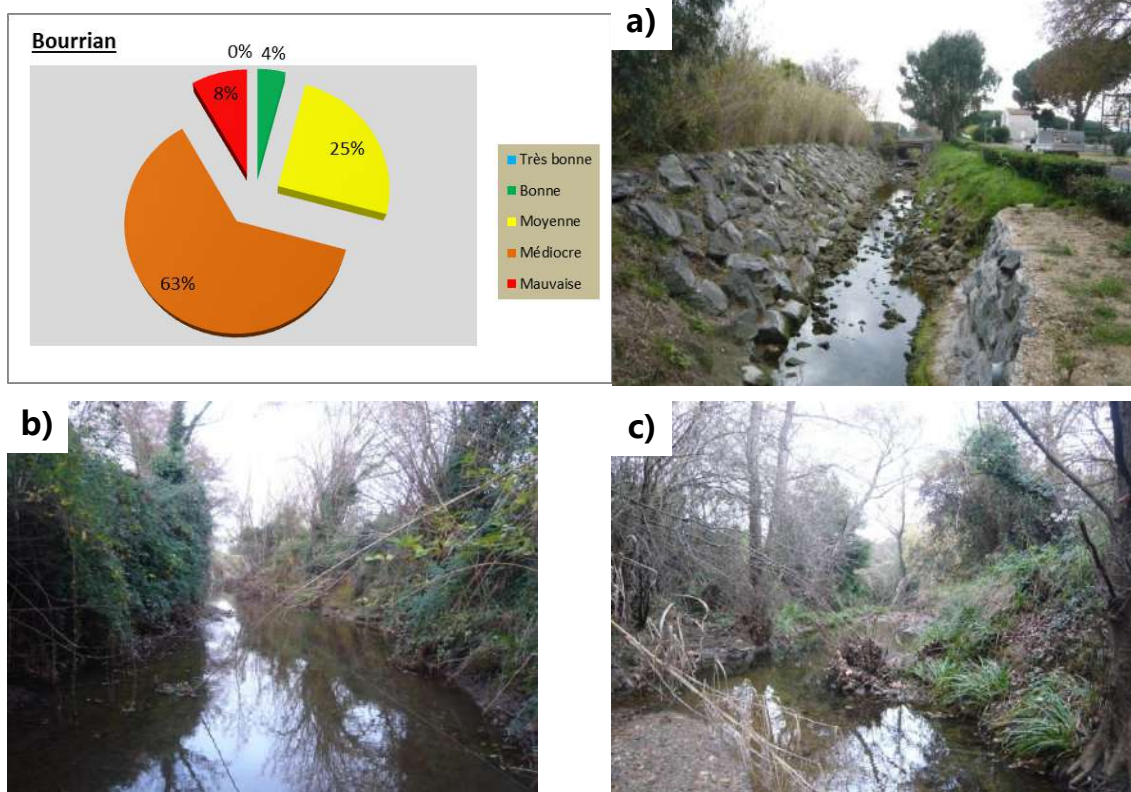
Globalement, les classes de qualité sont médiocres. L'ensemble de la partie aval est systématiquement ensablé, recalibré et enceinte de merlons. On retrouve ici les mêmes fonctionnements que sur les autres cours d'eau aval.

Figure 49 : Présentation des classes de qualité physique sur le Bourrian (en % du linéaire parcouru) et illustration : a et b = profil en « U », ensablement généralisé, aménagements très développés, écoulements uniformes et lents, c) écoulements lents et turbulents

c = un des rares secteurs où l'on note une légère amélioration avec un profil en travers et des faciès plus diversifiés, des fonds à granulométrie plus grossière

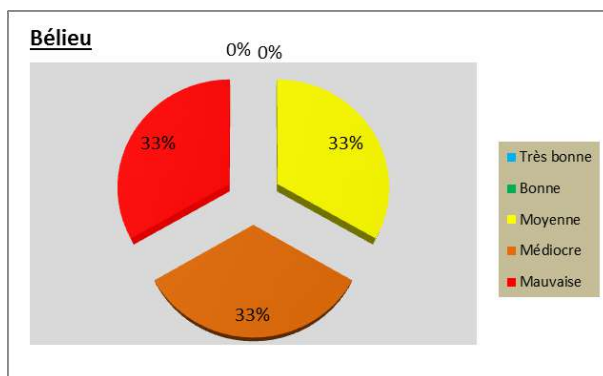
Le Bélieu est lui aussi un cours d'eau dégradé dont les classes de qualité physiques sont la plupart du temps mauvaises. On retrouve ici les mêmes caractéristiques que sur le Bourrian avec cependant un ensablement encore plus marqué. On notera enfin l'absence de seuil sur ce cours d'eau.

Figure 51 : Présentation des classes de qualité physique sur le Béliou (en % du linéaire parcouru) et illustration : a et b = fort ensablement du linéaire, c = profil en « U », ensablement, aménagements très développés, écoulements uniformes et faible lame d'eau

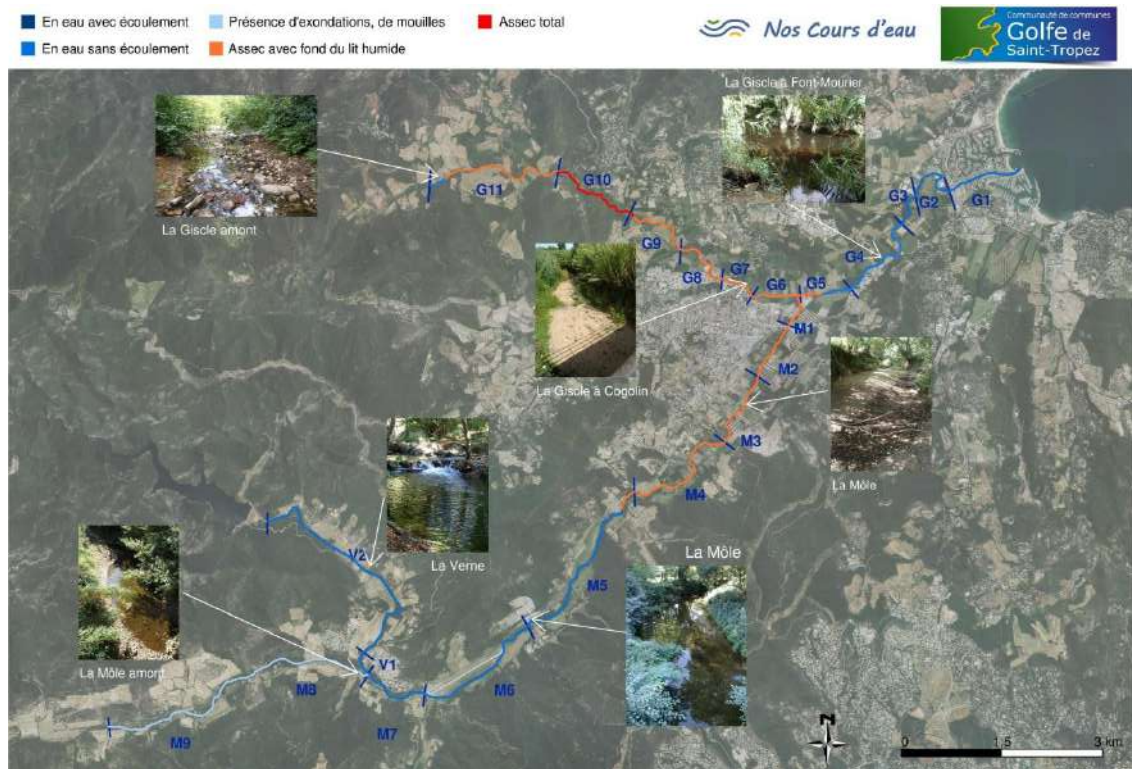
Figure 54 : Carte des assèchements maximum (étude de suivi des assecs, 2015)

Par ailleurs, l'étude met en avant les contraintes liées à une hydrologie pénalisante sur les bassins. Les assecs nombreux et les fortes crues qui peuvent entraîner des « dérives catastrophiques » des espèces. La cartographie ci-dessous présente les secteurs les plus impactés par les assecs.

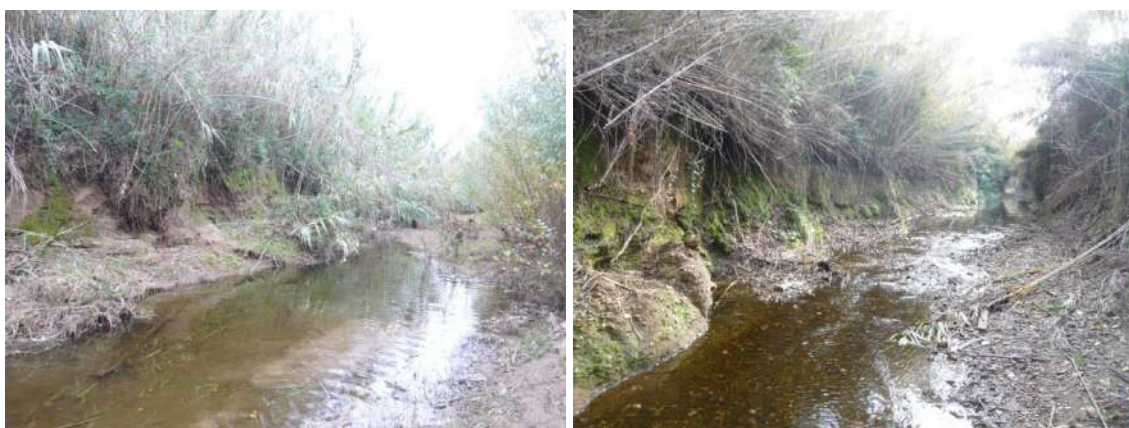
Pour les deuxièmes en revanche, il n'en est pas de même. En effet, la superposition des érosions de berges supportant des merlons peut s'avérer risquée et coûteuse dans le temps. Aujourd'hui, nous l'avons dit à maintes reprises, les érosions de berges évoluent lentement étant donnée leur nature géologique. Mais, à terme, leur évolution se poursuit et ce, d'autant plus que les puissances sont suffisantes pour ce faire, au sein d'un lit remanié dans les années 1980 afin de transiter des crues plus fortes, donc plus puissantes. L'effondrement de ces berges et de ces merlons ouvrirait ainsi autant de brèches augmentant les risques liés aux inondations. Même si il est difficile d'en appréhender les échéances (pas de recul sur les taux d'érosion de berges, phénomènes soudains généralement), cet état de fait se produira et doit d'ores et déjà représenter un coût d'entretien.

Figure 55 : Sur la Gisclé à gauche, et le Bourrian à droite, berges érodées et surmontées d'un merlon

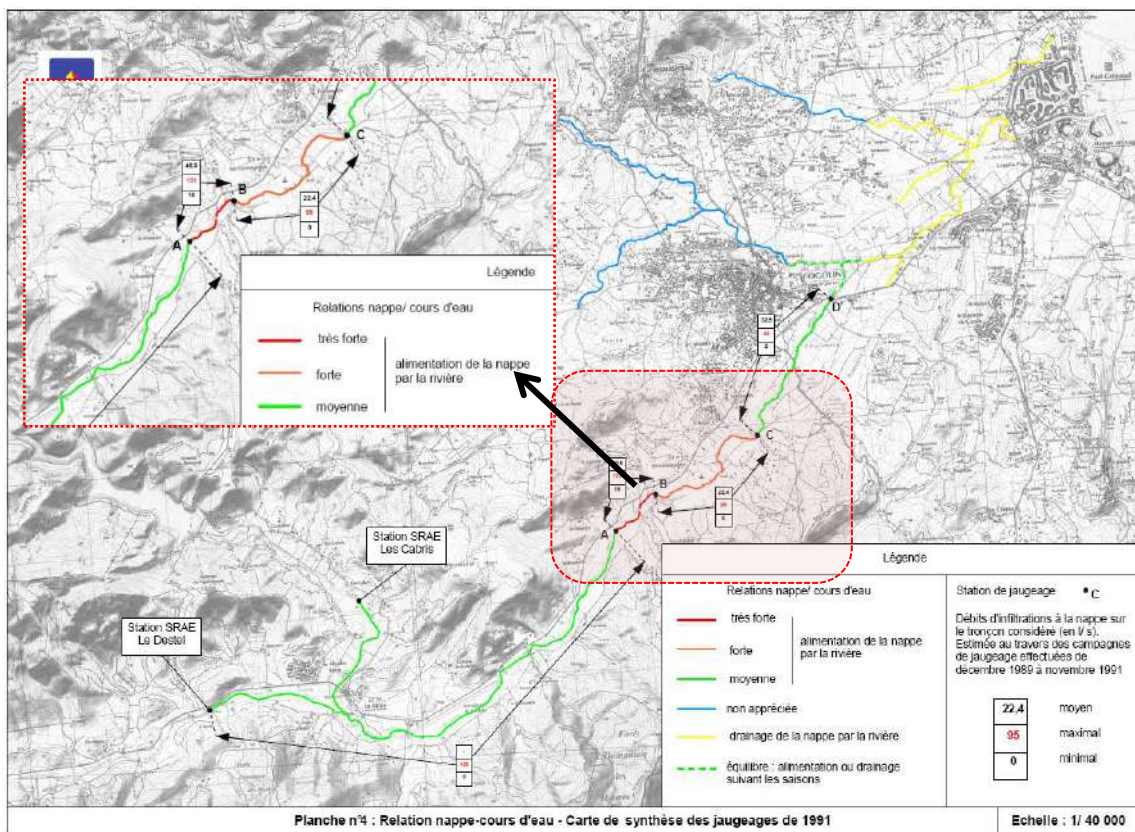
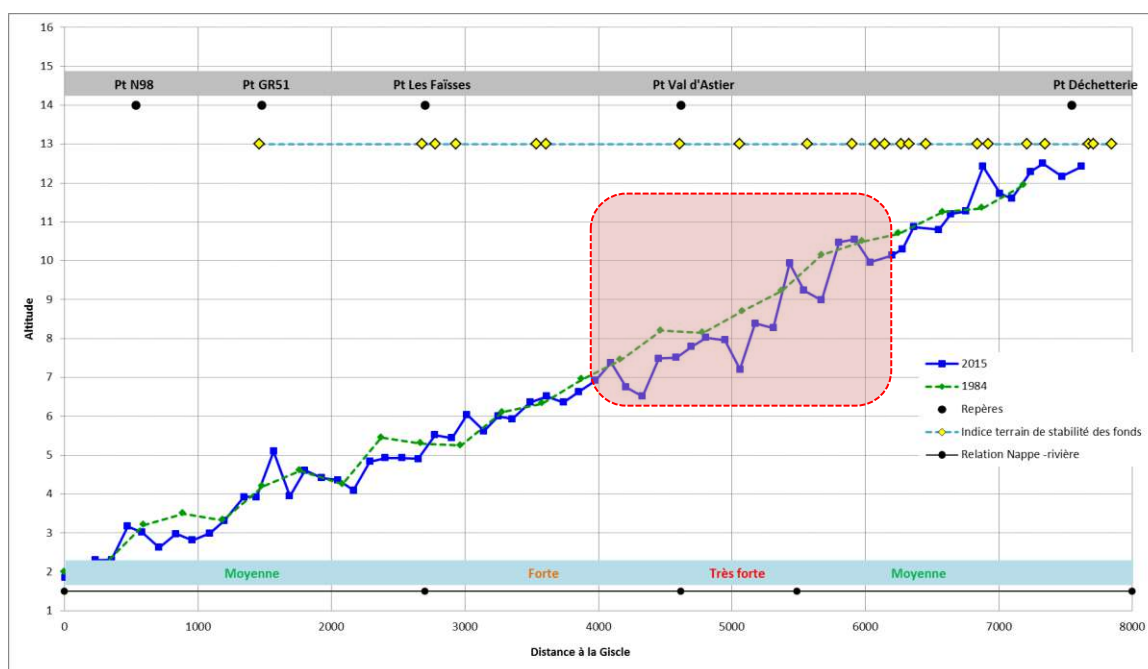
Il est fait état dans l'étude d'estimation des volumes prélevables de 2014 d'une carte de synthèse des relations nappe-rivière (issue de jaugeages en date de 1991). Celle-ci montre que le secteur pont des Faïsses-amont Val d'Astier est particulièrement important en termes de

recharge. Or, c'est un secteur marqué par une légère incision (0,55m en moyenne) et la présence de deux champs captants (Val d'Astier et Rayol). On retiendra donc ce point dans la suite de l'étude.

Figure 56 : Carte des relations nappe-rivière (étude EVP, 2014) et zoom sur l'évolution du profil en long sur la Môle médiane

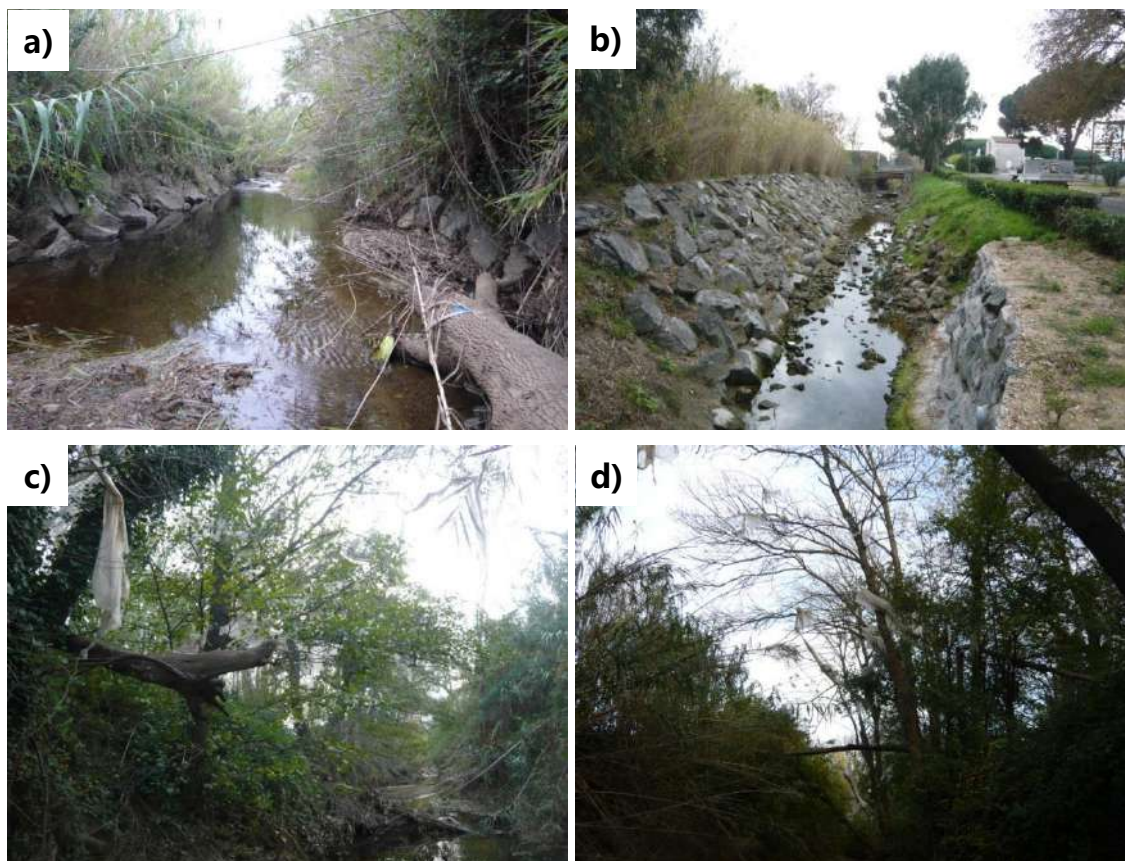
La nécessaire protection des biens et des personnes et les différentes époques d'urbanisation ont, sur le bassin comme sur d'autres, relégué les cours d'eau à des fonctions d'évacuation des eaux, prenant la forme de canaux enserres, peu visibles, réceptacle de nombreux déchets.

Figure 57 : Les paysages de cours d'eau : artificialisation marquée, rivières peu visibles et peu accessibles, notamment en secteurs urbains : a = Giscle en amont de la confluence avec la Môle, b = Bourrian en amont de la darse, c et d = la Môle, en amont de la confluence avec la Giscle

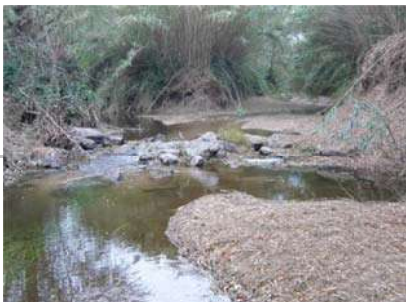
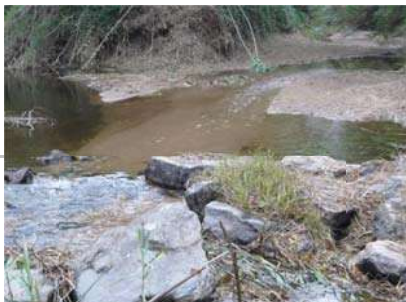
Code ouvrage :		Date des levés : 23/11/2015	
Nom :		Localisation :	
Cours d'eau :	Gisclé		
pt GPS / PK :	2446		
Conditions d'observation : <input type="checkbox"/> assec <input checked="" type="checkbox"/> basses eaux <input type="checkbox"/> moyennes eaux <input type="checkbox"/> en crue			
GEOMETRIE de l'OUVRAGE			
Implantation :		<input checked="" type="checkbox"/> perpendiculaire	<input type="checkbox"/> oblique <input type="checkbox"/> ligne brisée
Ouvrage		Retenue	
Hauteur totale (m) :	0.3	Pelle (m) :	0
Largeur (m) :	10	Profondeur max. (m) :	?
Longueur (m) :	4	Largeur (m) :	10
Fosse de dissipation		Remous liquide (visu) :	60 au moins
		Remplissage apparent :	Oui, sables ACC P dans le fond
Prof. max. fosse (m) :	15cm (... mais pas vraiment de fosse)		
Chutes et parement			
Nombre de chute :	1		
Type :	Béton + acier		
Hauteur (m) :	0.2		
Longueur (m) :	0.2		
Tirant d'eau (m) :	0.02		
Vitesse de l'eau (m/s) :	+1m/s

Profondeur d'appel (m) :	0.2		
Franchissabilité (O/N) :	Oui en eaux plus hautes		
Commentaire :			
1 peu sélectif pour espèces faibles et quand peu d'eau Ø impact TS Faciès pas trop en amont... mais idem en aval !			
USAGES et EQUIPEMENTS			
Etat général :		<input checked="" type="checkbox"/> bon	<input type="checkbox"/> moyen <input type="checkbox"/> mauvais <input type="checkbox"/> en ruine
Fonction :		Je ne vois pas d'échelle ou de capteur... C'est pourtant un ouvrage pour ça.	
Usage réel :		Tenue du fond et du pont ? Peut-être, mais l'ouvrage et peu haut...	
Equipements :		<input type="checkbox"/> vanne(s) mobile(s)	<input type="checkbox"/> microcentrale <input type="checkbox"/> plage dépôt aménagée
		<input type="checkbox"/> vanne(s) de fond	<input type="checkbox"/> prise(s) d'eau <input type="checkbox"/> autre :
Franchissement :		<input type="checkbox"/> casiers	<input type="checkbox"/> ascenseur <input type="checkbox"/> canal contournement

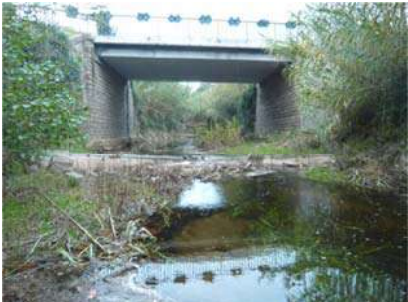
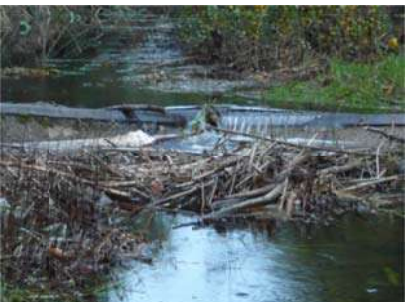
Code ouvrage :		Date des levés : 24/11/2015	
Nom :		Localisation :	
Cours d'eau : Gisclé			
pt GPS / PK : 3812			
Conditions d'observation : <input type="checkbox"/> assec <input checked="" type="checkbox"/> basses eaux <input type="checkbox"/> moyennes eaux <input type="checkbox"/> en crue			
GEOMETRIE de l'OUVRAGE			
Implantation : <input checked="" type="checkbox"/> perpendiculaire <input type="checkbox"/> oblique <input type="checkbox"/> ligne brisée			
Ouvrage		Retenue	
Hauteur totale (m) :	0.32	Pelle (m) :	
Largeur (m) :	5.7	Profondeur max. (m) :	0.2
Longueur (m) :	12	Largeur (m) :	6 Ø retenue !
		Remous liquide (visu) :	7.5m
Fosse de dissipation		Remplissage apparent : P dans le fond mais ØACC	
Prof. max. fosse (m) :	15cm		
Chutes et parement			
Nombre de chute :	1		
Type :	Radier béton		
Hauteur (m) :	0.15		
Longueur (m) :	12		
Tirant d'eau (m) :	0.05		
Vitesse de l'eau (m/s) :	inf. 1m/s		
Profondeur d'appel (m) :	0.15

Franchissabilité (O/N) :	0		
Commentaire :			
Sélectif en basses eaux, mais sinon c'est OK. Attention vitesse augmente quand plus d'eau, donc reste sélectif. Ø impact TS. Impact hydromorpho : ↘ faciès en amont mais sur un court linéaire et ensablement d'environ 15cm			
USAGES et EQUIPEMENTS			
Etat général : <input checked="" type="checkbox"/> bon <input type="checkbox"/> moyen <input type="checkbox"/> mauvais <input type="checkbox"/> en ruine			
Fonction : Radier Plle AEP			
Usage réel : Radier Plle AEP			
Equipements :			
<input type="checkbox"/> vanne(s) mobile(s)		<input type="checkbox"/> microcentrale	
<input type="checkbox"/> vanne(s) de fond		<input type="checkbox"/> prise(s) d'eau	
		<input type="checkbox"/> plage dépôt aménagée	
		<input type="checkbox"/> autre :	
Franchissement :			
<input type="checkbox"/> casiers		<input type="checkbox"/> ascenseur	
<input type="checkbox"/> rampe		<input type="checkbox"/> autre :

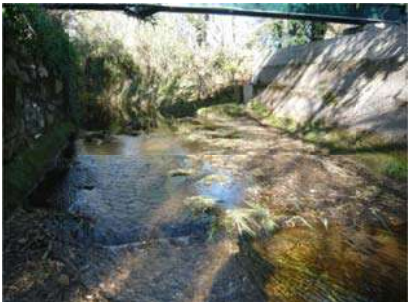
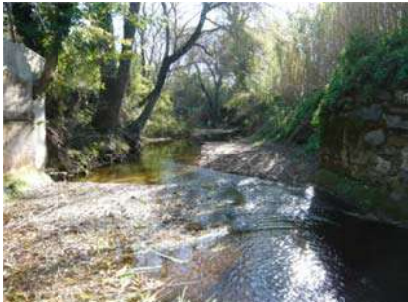
Code ouvrage :		Date des levés : 25/11/2015	
Nom :		Localisation :	
Cours d'eau : Gisclé			
pt GPS / PK : 7910			
Conditions d'observation : <input type="checkbox"/> assec <input checked="" type="checkbox"/> basses eaux <input type="checkbox"/> moyennes eaux <input type="checkbox"/> en crue			
GEOMETRIE de l'OUVRAGE			
Implantation : <input type="checkbox"/> perpendiculaire <input checked="" type="checkbox"/> oblique <input type="checkbox"/> ligne brisée			
Ouvrage		Retenue	
Hauteur totale (m) :	2	Pelle (m) :	0.3
Largeur (m) :	18	Profondeur max. (m) :	0.5
Longueur (m) :	12	Largeur (m) :	18
Fosse de dissipation		Remous liquide (visu) :	148m
Prof. max. fosse (m) :	0.4	Remplissage apparent :	Fines
Chutes et parement			
Nombre de chute :	2		
Type :	Verticale	Pierres agencées (rampe)	
Hauteur (m) :	0.4	1.6	
Longueur (m) :	0.4	8	
Tirant d'eau (m) :	0.03	0.05-0.1	
Vitesse de l'eau (m/s) :	+1m/s	+1m/s	
Profondeur d'appel (m) :	0.4	absence de fosse

Franchissabilité (O/N) :	non	non	
Commentaire :			
Poisson : infranchissable			
TS : impact fort			
Hydromorpho : fort dans la retenue			
USAGES et EQUIPEMENTS			
Etat général : <input type="checkbox"/> bon <input checked="" type="checkbox"/> moyen <input type="checkbox"/> mauvais <input type="checkbox"/> en ruine			
Fonction : ∅			
Usage réel : ∅			
Equipements :			
<input type="checkbox"/> vanne(s) mobile(s)		<input type="checkbox"/> microcentrale	<input type="checkbox"/> plage dépôt aménagée
<input type="checkbox"/> vanne(s) de fond		<input checked="" type="checkbox"/> RD prise(s) d'eau	<input type="checkbox"/> autre :
Franchissement :			
<input type="checkbox"/> casiers		<input type="checkbox"/> ascenseur	<input type="checkbox"/> canal contournement
<input type="checkbox"/> rampe		<input type="checkbox"/> autre :	
Commentaire :			
Canal abandonné			
Ouvrage ancien

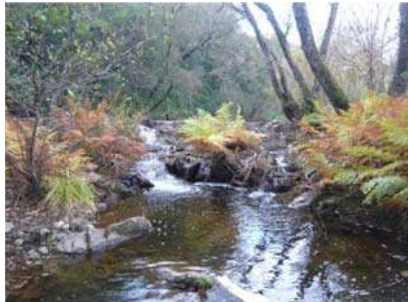
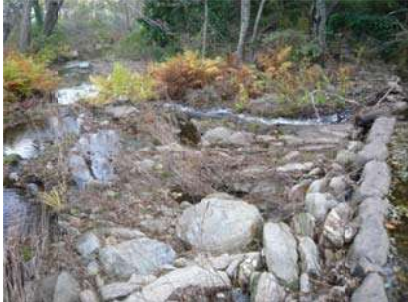
Code ouvrage :		Date des levés : 25/11/2015	
Nom :		Localisation :	
Cours d'eau : Gisèle			
pt GPS / PK : 8666			
Conditions d'observation : <input type="checkbox"/> assec <input checked="" type="checkbox"/> basses eaux <input type="checkbox"/> moyennes eaux <input type="checkbox"/> en crue			
GEOMETRIE de l'OUVRAGE			
Implantation : <input checked="" type="checkbox"/> perpendiculaire <input type="checkbox"/> oblique <input type="checkbox"/> ligne brisée			
Ouvrage		Retenue	
Hauteur totale (m) :	0.85	Pelle (m) :	0
Largeur (m) :	9	Profondeur max. (m) :	0.15
Longueur (m) :	1	Largeur (m) :	9
Fosse de dissipation		Remous liquide (visu) :	0
Prof. max. fosse (m) :	0.45	Remplissage apparent :	Pierre
Chutes et parement			
Nombre de chute :	1		
Type :	Verticale		
Hauteur (m) :	0.37		
Longueur (m) :	0.3		
Tirant d'eau (m) :	0.05		
Vitesse de l'eau (m/s) :	+1m/s		
Profondeur d'appel (m) :	0.45		
Franchissabilité (O/N) :	N

Commentaire :			
Poisson : très sélectif			
TS : Ø impact			
Hydromorpho : Ø impact			
USAGES et EQUIPEMENTS			
Etat général : <input checked="" type="checkbox"/> bon <input type="checkbox"/> moyen <input type="checkbox"/> mauvais <input type="checkbox"/> en ruine			
Fonction : Tenue du fond dans ce secteur remanié			
Usage réel :			
Equipements :			
<input type="checkbox"/>	vanne(s) mobile(s)	<input type="checkbox"/>	microcentrale
<input type="checkbox"/>	vanne(s) de fond	<input type="checkbox"/>	prise(s) d'eau
<input type="checkbox"/>		<input type="checkbox"/>	plage dépôt aménagée
<input type="checkbox"/>		<input type="checkbox"/>	autre :
Franchissement :			
<input type="checkbox"/>	casiers	<input type="checkbox"/>	ascenseur
<input type="checkbox"/>	rampe	<input type="checkbox"/>	canal contournement
<input type="checkbox"/>		<input type="checkbox"/>	autre :
Commentaire :			
Ce secteur peut faire l'objet d'un PDD facilement accessible.

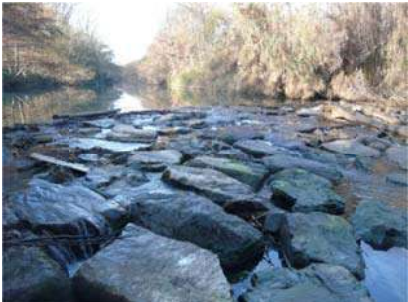
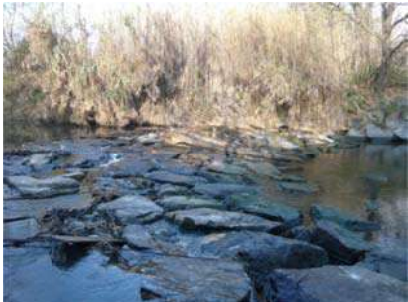
Code ouvrage :		Date des levés : 25/11/2015	
Nom :		Localisation :	
Cours d'eau : Môle			
pt GPS / PK : 1456			
Conditions d'observation : <input type="checkbox"/> assec <input checked="" type="checkbox"/> basses eaux <input type="checkbox"/> moyennes eaux <input type="checkbox"/> en crue			
GEOMETRIE de l'OUVRAGE			
Implantation : <input checked="" type="checkbox"/> perpendiculaire <input type="checkbox"/> oblique <input type="checkbox"/> ligne brisée			
Ouvrage		Retenue	
Hauteur totale (m) :	0.65	Pelle (m) :	∅
Largeur (m) :	6.7	Profondeur max. (m) :	∅
Longueur (m) :	9.1	Largeur (m) :	∅
		Remous liquide (visu) :	∅
		Remplissage apparent :	∅
Fosse de dissipation			
Prof. max. fosse (m) :	0.4		
Chutes et parement			
Nombre de chute :	1		
Type :	Gabion vertical		
Hauteur (m) :	0.2		
Longueur (m) :	0.05		
Tirant d'eau (m) :	0.02		
Vitesse de l'eau (m/s) :	Moins 1m/s		
Profondeur d'appel (m) :	0.05		
Franchissabilité (O/N) :	N avec ce débit

Commentaire :			
Poissons : ok quand plus (+) d'eau			
TS : ∅ impact			
Hydromorpho : calme en amont... mais ça change pas trop du reste (excepté les 2-300m + actif)			
USAGES et EQUIPEMENTS			
Etat général : <input checked="" type="checkbox"/> bon <input type="checkbox"/> moyen <input type="checkbox"/> mauvais <input type="checkbox"/> en ruine			
Fonction : Calage pont			
Usage réel :			
Equipements :			
<input type="checkbox"/> vanne(s) mobile(s)		<input type="checkbox"/> microcentrale	
<input type="checkbox"/> vanne(s) de fond		<input type="checkbox"/> prise(s) d'eau	
		<input type="checkbox"/> plage dépôt aménagée	
		<input type="checkbox"/> autre :	
Franchissement :			
<input type="checkbox"/> casiers		<input type="checkbox"/> ascenseur	
<input type="checkbox"/> rampe		<input type="checkbox"/> autre :	
Commentaire :			
Gabions (2 étapes)

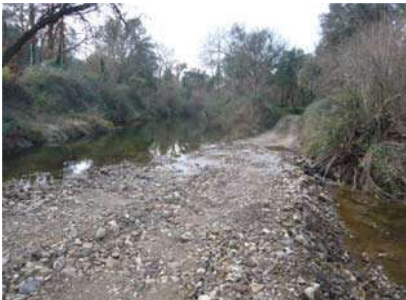
Code ouvrage :		Date des levés : 20/01/2016	
Nom :		Localisation :	
Cours d'eau : Môle			
pt GPS / PK : 12490			
Conditions d'observation : <input type="checkbox"/> assec <input checked="" type="checkbox"/> basses eaux <input type="checkbox"/> moyennes eaux <input type="checkbox"/> en crue			
GEOMETRIE de l'OUVRAGE			
Implantation : <input type="checkbox"/> perpendiculaire <input checked="" type="checkbox"/> oblique <input type="checkbox"/> ligne brisée			
Ouvrage		Retenue	
Hauteur totale (m) :	0.95	Pelle (m) :	0.9
Largeur (m) :	5	Profondeur max. (m) :	0.9
Longueur (m) :	16	Largeur (m) :	11
		Remous liquide (visu) :	207m
Fosse de dissipation		Remplissage apparent :	Nul. Feuille
Prof. max. fosse (m) :	0.1		
Chutes et parement			
Nombre de chute :	1		
Type :	sédiment vertical		
Hauteur (m) :	0.9		
Longueur (m) :	0.8+radier 4.2m		
Tirant d'eau (m) :	0.01 à 0.05		
Vitesse de l'eau (m/s) :	inf 1m/s		
Profondeur d'appel (m) :	0.05

Franchissabilité (O/N) :	N		
Commentaire :			
USAGES et EQUIPEMENTS			
Etat général : <input checked="" type="checkbox"/> bon <input type="checkbox"/> moyen <input type="checkbox"/> mauvais <input type="checkbox"/> en ruine			
Fonction : Gué			
Usage réel : Gué			
Equipements : <input type="checkbox"/> vanne(s) mobile(s) <input type="checkbox"/> microcentrale <input type="checkbox"/> plage dépôt aménagée			
<input type="checkbox"/> vanne(s) de fond <input type="checkbox"/> prise(s) d'eau <input type="checkbox"/> autre :			
Franchissement : <input type="checkbox"/> casiers <input type="checkbox"/> ascenseur <input type="checkbox"/> canal contournement			
<input type="checkbox"/> rampe <input type="checkbox"/> autre :			
Commentaire :			
Fait avec les sédiments du KO

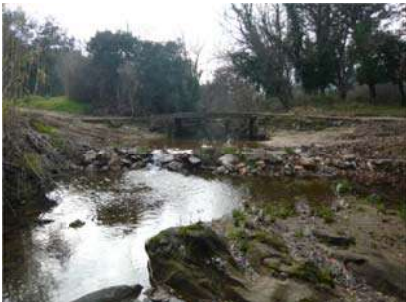
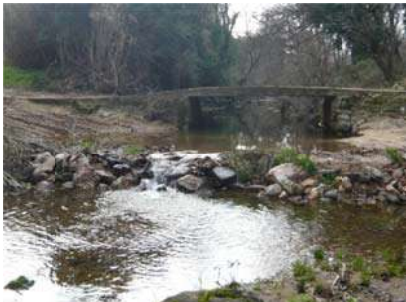
Code ouvrage :		Date des levés : 20/01/2016	
Nom :		Localisation :	
Cours d'eau : Môle			
pt GPS / PK : 15289			
Conditions d'observation : <input type="checkbox"/> assec <input checked="" type="checkbox"/> basses eaux <input type="checkbox"/> moyennes eaux <input type="checkbox"/> en crue			
GEOMETRIE de l'OUVRAGE			
Implantation : <input checked="" type="checkbox"/> perpendiculaire <input type="checkbox"/> oblique <input type="checkbox"/> ligne brisée			
Ouvrage		Retenue	
Hauteur totale (m) :	0.8	Pelle (m) :	0.4
Largeur (m) :	6.5	Profondeur max. (m) :	0.7
Longueur (m) :	2.2	Largeur (m) :	5.5
Fosse de dissipation		Remous liquide (visu) :	58
Prof. max. fosse (m) :	0.25	Remplissage apparent :	Quelques G et P sinon SUB
Chutes et parement			
Nombre de chute :	1		
Type :	blocs 30cm en rampe, forte pente		
Hauteur (m) :	0.5		
Longueur (m) :	1.3		
Tirant d'eau (m) :	0.05		
Vitesse de l'eau (m/s) :	+1m/s		
Profondeur d'appel (m) :	0.25

Franchissabilité (O/N) :	N		
Commentaire : Peu de TS donc peu d'impact Hydromorpho : remous d'environ 58cm mais tout est sur la dalle Poisson : pose problème sauf crue			
USAGES et EQUIPEMENTS			
Etat général : <input type="checkbox"/> bon <input checked="" type="checkbox"/> moyen <input type="checkbox"/> mauvais <input type="checkbox"/> en ruine			
Fonction : Gué			
Usage réel : Gué			
Equipements : <input type="checkbox"/> vanne(s) mobile(s) <input type="checkbox"/> microcentrale <input type="checkbox"/> plage dépôt aménagée			
<input type="checkbox"/> vanne(s) de fond <input type="checkbox"/> prise(s) d'eau <input type="checkbox"/> autre :			
Franchissement : <input type="checkbox"/> casiers <input type="checkbox"/> ascenseur <input type="checkbox"/> canal contournement			
<input type="checkbox"/> rampe <input type="checkbox"/> autre :			
Commentaire : Gué "double"

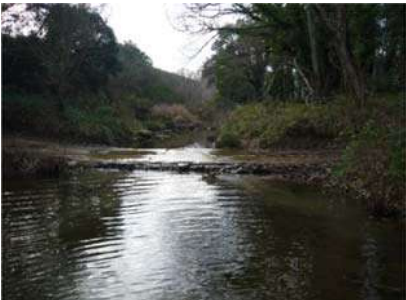
Code ouvrage :		Date des levés : 20/01/2016	
Nom :		Localisation :	
Cours d'eau : Môle			
pt GPS / PK : 15680			
Conditions d'observation : <input type="checkbox"/> assec <input checked="" type="checkbox"/> basses eaux <input type="checkbox"/> moyennes eaux <input type="checkbox"/> en crue			
GEOMETRIE de l'OUVRAGE			
Implantation : <input checked="" type="checkbox"/> perpendiculaire <input type="checkbox"/> oblique <input type="checkbox"/> ligne brisée			
Ouvrage		Retenue	
Hauteur totale (m) :	0.4	Pelle (m) :	1
Largeur (m) :	2.5	Profondeur max. (m) :	0.3
Longueur (m) :	6	Largeur (m) :	4
Fosse de dissipation		Remous liquide (visu) : Aucun carpenne et SUB faisant la même chose	
Prof. max. fosse (m) :	0.15	Remplissage apparent : G.B.	
Chutes et parement			
Nombre de chute :	1		
Type :	Gué pierre + voile béton		
Hauteur (m) :	0.35		
Longueur (m) :	0.4 + 2m de radier		
Tirant d'eau (m) :	0.02		
Vitesse de l'eau (m/s) :	inf 1m/s

Profondeur d'appel (m) :	0.15		
Franchissabilité (O/N) :	oui		
Commentaire : Poisson : limitant en basse eaux (tirant d'eau trop faible) . Ok le reste du temps TS : aucun Hydro : aucun			
USAGES et EQUIPEMENTS			
Etat général : <input type="checkbox"/> bon <input checked="" type="checkbox"/> moyen <input type="checkbox"/> mauvais <input type="checkbox"/> en ruine			
Fonction : Gué			
Usage réel : Gué			
Equipements : <input type="checkbox"/> vanne(s) mobile(s) <input type="checkbox"/> microcentrale <input type="checkbox"/> plage dépôt aménagée			
<input type="checkbox"/> vanne(s) de fond <input type="checkbox"/> prise(s) d'eau <input type="checkbox"/> autre :			
Franchissement : <input type="checkbox"/> casiers <input type="checkbox"/> ascenseur <input type="checkbox"/> canal contournement			
<input type="checkbox"/> rampe <input type="checkbox"/> autre :			
Commentaire :

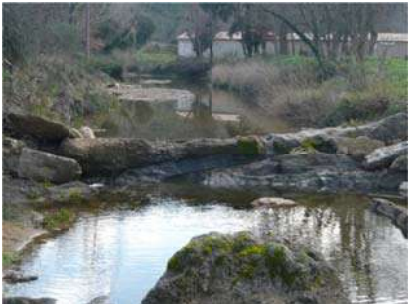
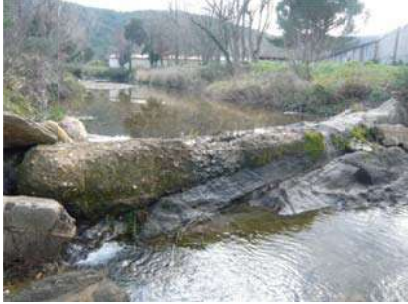
Code ouvrage :		Date des levés : 21/01/2016	
Nom :		Localisation :	
Cours d'eau : Môle			
pt GPS / PK : 16952			
Conditions d'observation : <input type="checkbox"/> assec <input checked="" type="checkbox"/> basses eaux <input type="checkbox"/> moyennes eaux <input type="checkbox"/> en crue			
GEOMETRIE de l'OUVRAGE			
Implantation : <input type="checkbox"/> perpendiculaire <input checked="" type="checkbox"/> oblique <input type="checkbox"/> ligne brisée			
Ouvrage		Retenue	
Hauteur totale (m) :	1m (dont 0.5 de SUB)	Pelle (m) :	0.3
Largeur (m) :	9	Profondeur max. (m) :	0.3
Longueur (m) :	0.8	Largeur (m) :	8
		Remous liquide (visu) :	86
Fosse de dissipation		Remplissage apparent : Sables	
Prof. max. fosse (m) :	0.15 (sur roche)		
Chutes et parement			
Nombre de chute :	1		
Type :	béton + roche verticale		
Hauteur (m) :	0.8		
Longueur (m) :	0.4		
Tirant d'eau (m) :	0 (eau passe en RD)		
Vitesse de l'eau (m/s) :	-1m/S

Profondeur d'appel (m) :	0.15		
Franchissabilité (O/N) :	N		
Commentaire :			
Poisson : infran car passage bouché			
TS : grossier passe			
Hydro : oui car ensablement des fonds en amont			
USAGES et EQUIPEMENTS			
Etat général : <input type="checkbox"/> bon <input type="checkbox"/> moyen <input checked="" type="checkbox"/> mauvais <input type="checkbox"/> en ruine			
Fonction : ? Rien ?			
Usage réel : ? Rien ?			
Equipements :			
<input type="checkbox"/>	vanne(s) mobile(s)	<input type="checkbox"/>	microcentrale
<input type="checkbox"/>	vanne(s) de fond	<input type="checkbox"/>	prise(s) d'eau
<input type="checkbox"/>		<input type="checkbox"/>	plage dépôt aménagée
<input type="checkbox"/>		<input type="checkbox"/>	autre :
Franchissement :			
<input type="checkbox"/>	casiers	<input type="checkbox"/>	ascenseur
<input type="checkbox"/>	rampe	<input type="checkbox"/>	canal contournement
<input type="checkbox"/>		<input type="checkbox"/>	autre :

Commentaire :			
Sans les blocs, c'est franchissable

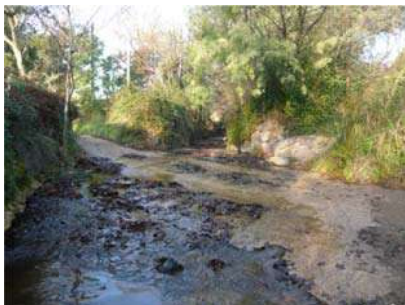
Code ouvrage :		Date des levés : 16/12/2015	
Nom :		Localisation :	
Cours d'eau : Grenouille			
pt GPS / PK : 3367			
Conditions d'observation : <input type="checkbox"/> assec <input checked="" type="checkbox"/> basses eaux <input type="checkbox"/> moyennes eaux <input type="checkbox"/> en crue			
GEOMETRIE de l'OUVRAGE			
Implantation : <input type="checkbox"/> perpendiculaire <input checked="" type="checkbox"/> oblique <input type="checkbox"/> ligne brisée			
Ouvrage		Retenue	
Hauteur totale (m) :	0.6	Pelle (m) :	0.2
Largeur (m) :	6.3	Profondeur max. (m) :	0.1-0.5
Longueur (m) :	7.5	Largeur (m) :	3.8
Fosse de dissipation		Remous liquide (visu) :	30
Prof. max. fosse (m) :		Remplissage apparent :	Organique, feuilles
Chutes et parement			
Nombre de chute :	1		
Type :	Gué béton		
Hauteur (m) :	0.4		
Longueur (m) :	6		
Tirant d'eau (m) :	0.01		
Vitesse de l'eau (m/s) :	-1m3/s		
Profondeur d'appel (m) :	0.35		
Franchissabilité (O/N) :	N en basses eaux

Commentaire :			
<p>Ø TS</p> <p>Impact poisson basses eaux</p> <p>Hydromorpho : sur 30m environ</p>			
USAGES et EQUIPEMENTS			
Etat général : <input checked="" type="checkbox"/> bon <input type="checkbox"/> moyen <input type="checkbox"/> mauvais <input type="checkbox"/> en ruine			
Fonction : Gué chemin habitation			
Usage réel : Gué chemin habitation			
Equipements :			
<input type="checkbox"/>	vanne(s) mobile(s)	<input type="checkbox"/>	microcentrale
<input type="checkbox"/>	vanne(s) de fond	<input type="checkbox"/>	prise(s) d'eau
<input type="checkbox"/>		<input type="checkbox"/>	plage dépôt aménagée
<input type="checkbox"/>		<input type="checkbox"/>	autre :
Franchissement :			
<input type="checkbox"/>	casiers	<input type="checkbox"/>	ascenseur
<input type="checkbox"/>	rampe	<input type="checkbox"/>	canal contournement
<input type="checkbox"/>		<input type="checkbox"/>	autre :
Commentaire :

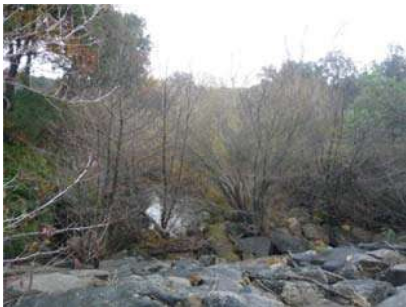
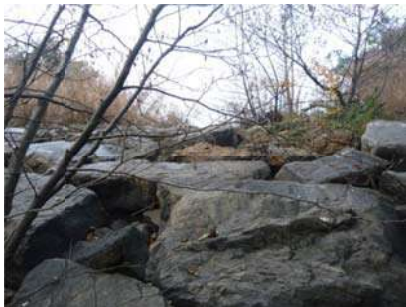
Code ouvrage :		Date des levés : 16/12/2015	
Nom :		Localisation :	
Cours d'eau : Grenouille			
pt GPS / PK : 3777			
Conditions d'observation :		<input type="checkbox"/> assec <input checked="" type="checkbox"/> basses eaux <input type="checkbox"/> moyennes eaux <input type="checkbox"/> en crue	
GEOMETRIE de l'OUVRAGE			
Implantation :		<input checked="" type="checkbox"/> perpendiculaire <input type="checkbox"/> oblique <input type="checkbox"/> ligne brisée	
Ouvrage		Retenue	
Hauteur totale (m) : 4.7		Pelle (m) : ? (0.8)	
Largeur (m) : 27		Profondeur max. (m) : ?	
Longueur (m) : 9		Largeur (m) : 35 environ	
		Remous liquide (visu) : 145	
Fosse de dissipation		Remplissage apparent : ? (fines) ACC en queue	
Prof. max. fosse (m) :			
Chutes et parement			
Nombre de chute : 1			
Type : Enrochement libre			
Hauteur (m) : 3.7			
Longueur (m) : 9			
Tirant d'eau (m) : 0 (passe dans les roches)			
Vitesse de l'eau (m/s) : ?

Profondeur d'appel (m) : 0.5-1m			
Franchissabilité (O/N) : N			
Commentaire :			
Poisson : infranchissable TS : fort impact Hydrom : fort impact			
USAGES et EQUIPEMENTS			
Etat général :		<input checked="" type="checkbox"/> bon <input type="checkbox"/> moyen <input type="checkbox"/> mauvais <input type="checkbox"/> en ruine	
Fonction : Réserve / Etang (château)			
Usage réel :			
Equipements :		<input type="checkbox"/> vanne(s) mobile(s) <input type="checkbox"/> microcentrale <input type="checkbox"/> plage dépôt aménagée <input type="checkbox"/> vanne(s) de fond <input type="checkbox"/> prise(s) d'eau <input type="checkbox"/> autre :	
Franchissement :		<input type="checkbox"/> casiers <input type="checkbox"/> ascenseur <input type="checkbox"/> canal contournement <input type="checkbox"/> rampe <input type="checkbox"/> autre :	
Commentaire :			
Semble ne pas avoir de PO			
Moine en RG

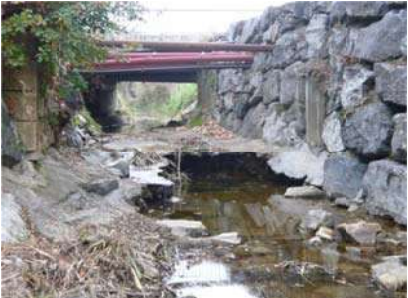
Code ouvrage :		Date des levés : 16/12/2015	
Nom :		Localisation :	
Cours d'eau : Bourrian			
pt GPS / PK : 69			
Conditions d'observation : <input type="checkbox"/> assec <input checked="" type="checkbox"/> basses eaux <input type="checkbox"/> moyennes eaux <input type="checkbox"/> en crue			
GEOMETRIE de l'OUVRAGE			
Implantation : <input checked="" type="checkbox"/> perpendiculaire <input type="checkbox"/> oblique <input type="checkbox"/> ligne brisée			
Ouvrage		Retenue	
Hauteur totale (m) :	1.1	Pelle (m) :	0
Largeur (m) :	4.5	Profondeur max. (m) :	0.1
Longueur (m) :	6.6	Largeur (m) :	4
Fosse de dissipation		Remous liquide (visu) : Ø ou ?	
Prof. max. fosse (m) :		Remplissage apparent : Sables, graviers	
Chutes et parement			
Nombre de chute :	1		
Type :	Verticale, rupture radier béton + blocs		
Hauteur (m) :	0.6		
Longueur (m) :	6		
Tirant d'eau (m) :	0.01 à 0.03		
Vitesse de l'eau (m/s) :	inf à 1 m/s

Profondeur d'appel (m) :	0.5		
Franchissabilité (O/N) :	N		
Commentaire :			
Poisson : infranchissable			
TS : Ø impact			
Hydromorpho : c'est tout pourri en amont avec ou sans le seuil			
USAGES et EQUIPEMENTS			
Etat général : <input type="checkbox"/> bon <input checked="" type="checkbox"/> moyen <input type="checkbox"/> mauvais <input type="checkbox"/> en ruine			
Fonction : Seuil de calage du pont et des enrochements			
Usage réel :			
Equipements :			
<input type="checkbox"/> vanne(s) mobile(s)		<input type="checkbox"/> microcentrale	
<input type="checkbox"/> vanne(s) de fond		<input type="checkbox"/> prise(s) d'eau	
<input type="checkbox"/> casiers		<input type="checkbox"/> ascenseur	
<input type="checkbox"/> rampe		<input type="checkbox"/> autre :	
<input type="checkbox"/> canal contournement			
Commentaire :			
Affouillé d'environ 1m en aval			
Le reste est bon.

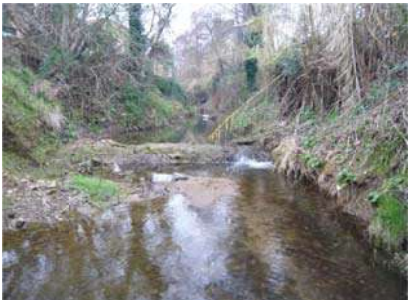
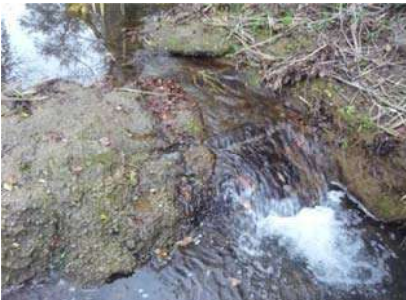
Code ouvrage :		Date des levés : 16/12/2015	
Nom :		Localisation :	
Cours d'eau : Bourrian			
pt GPS / PK : 2317			
Conditions d'observation : <input type="checkbox"/> assec <input checked="" type="checkbox"/> basses eaux <input type="checkbox"/> moyennes eaux <input type="checkbox"/> en crue			
GEOMETRIE de l'OUVRAGE			
Implantation : <input checked="" type="checkbox"/> perpendiculaire <input type="checkbox"/> oblique <input type="checkbox"/> ligne brisée			
Ouvrage		Retenue	
Hauteur totale (m) :	0.8	Pelle (m) :	0.4
Largeur (m) :	3.8	Profondeur max. (m) :	0.4
Longueur (m) :	5.3	Largeur (m) :	3.3
		Remous liquide (visu) :	30...?
Fosse de dissipation		Remplissage apparent :	Sables PP
Prof. max. fosse (m) :	0.07		
Chutes et parement			
Nombre de chute :	1		
Type :	Rampe enrochement		
Hauteur (m) :	0.5		
Longueur (m) :	5		
Tirant d'eau (m) :	0.1m au moins		
Vitesse de l'eau (m/s) :	inf 1m/s		
Profondeur d'appel (m) :	0.15

Franchissabilité (O/N) :	0		
Commentaire :			
Poisson : Ø pbl. passe entre les blocs			
TS : un peu, mais sera vite comblé			
Hydrom : au moins 30 cm ... mais tout est pourri donc ça change rien.			
USAGES et EQUIPEMENTS			
Etat général : <input checked="" type="checkbox"/> bon <input type="checkbox"/> moyen <input type="checkbox"/> mauvais <input type="checkbox"/> en ruine			
Fonction : Calage PL et enrochement du Pont et Aff			
Usage réel :			
Equipements :			
<input type="checkbox"/> vanne(s) mobile(s)		<input type="checkbox"/> microcentrale	
<input type="checkbox"/> vanne(s) de fond		<input type="checkbox"/> prise(s) d'eau	
<input type="checkbox"/> casiers		<input type="checkbox"/> ascenseur	
<input type="checkbox"/> rampe		<input type="checkbox"/> canal contournement	
<input type="checkbox"/> autre :		<input type="checkbox"/> autre :	
Commentaire :			
Pas 1 pbl !

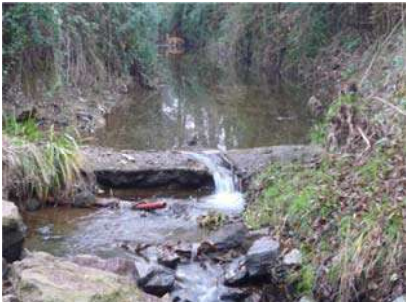
Code ouvrage :		Date des levés : 17/12/2015	
Nom :		Localisation :	
Cours d'eau : Bourrian			
pt GPS / PK : 2363			
Conditions d'observation : <input type="checkbox"/> assec <input checked="" type="checkbox"/> basses eaux <input type="checkbox"/> moyennes eaux <input type="checkbox"/> en crue			
GEOMETRIE de l'OUVRAGE			
Implantation : <input checked="" type="checkbox"/> perpendiculaire <input type="checkbox"/> oblique <input type="checkbox"/> ligne brisée			
Ouvrage		Retenue	
Hauteur totale (m) :	0.65	Pelle (m) :	0.2
Largeur (m) :	4.7	Profondeur max. (m) :	0.5
Longueur (m) :	1.3	Largeur (m) :	4.7
Fosse de dissipation		Remous liquide (visu) :	45
Prof. max. fosse (m) :	0.35	Remplissage apparent :	Fines, sables
Chutes et parement			
Nombre de chute :	1		
Type :	Béton lisse, voile béton		
Hauteur (m) :	0.4		
Longueur (m) :	1.3		
Tirant d'eau (m) :	0.03 à 0.08		
Vitesse de l'eau (m/s) :	1m/s		
Profondeur d'appel (m) :	0.35

Franchissabilité (O/N) :	0		
Commentaire :			
Poisson : sélectif, espèce et période			
TS : pas d'impact (cailloux pont et Plle)			
Hydromorpho : oui. Calme en amont			
USAGES et EQUIPEMENTS			
Etat général : <input type="checkbox"/> bon <input checked="" type="checkbox"/> moyen <input type="checkbox"/> mauvais <input type="checkbox"/> en ruine			
Fonction : Conduite réseau (E.V.EP ?)			
Usage réel :			
Equipements :			
<input type="checkbox"/>	vanne(s) mobile(s)	<input type="checkbox"/>	microcentrale
<input type="checkbox"/>	vanne(s) de fond	<input type="checkbox"/>	prise(s) d'eau
<input type="checkbox"/>		<input type="checkbox"/>	plage dépôt aménagée
<input type="checkbox"/>		<input type="checkbox"/>	autre :
Franchissement :			
<input type="checkbox"/>	casiers	<input type="checkbox"/>	ascenseur
<input type="checkbox"/>	rampe	<input type="checkbox"/>	canal contournement
<input type="checkbox"/>		<input type="checkbox"/>	autre :

Commentaire :			
Voile béton dégradé			
Conduite en apparrant sur 0.7m en RG
